Odderhei terrasse 71

Stor og lekker vestvendt sveitservilla i moderne stil - flott utsikt - stor garasje

Befaringsdato: 16.10.2024

Rapportdato: 24.10.2024

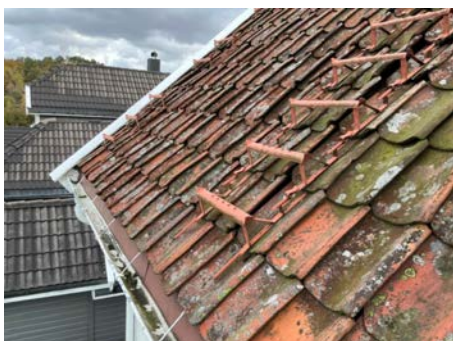
TO 2 Nedløp og beslag

Pipe beslått overgang tak. Generelt anbefales det tilsyn av loft for kontroll av takgjennomføringer/beslagsløsninger mm, spesielt høst/vinter ved kraftig nedbør/snø. Med dagens ekstremvær som tidvis oppstår så er disse punktene spesielt utsatt for mindre lekkasjer/fukt.

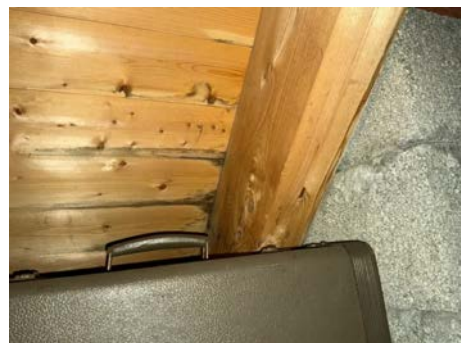
Pipe kan med fordel helbeslås. Mindre fuktskjolder loft rundt pipe.

Eldre fuktskjolder rundt pipe.

- Overvåk tilstanden jevnlig. For å få tilstandsgrad 0 eller 1 må beslag/renner/nedløp skiftes ut, men tidspunktet for når dette er nødvendig er vanskelig å si noe om.

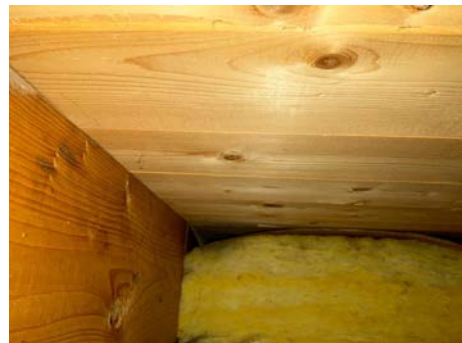
Trekonstruksjon. Det er etablert luftespalte av rafteapp. Denne er stedvis presset sammen, noe som kan redusere lufting av konstruksjoner. Det er ikke observert åpenbare avvik som følge.

Rafteapp presset noe sammen.

Jevnlig godt oppsyn av loft- og takkonstruksjoner anbefales på generelt grunnlag. Endring av bruk av boligen kan også endre forhold i kondens/konstruksjoner.

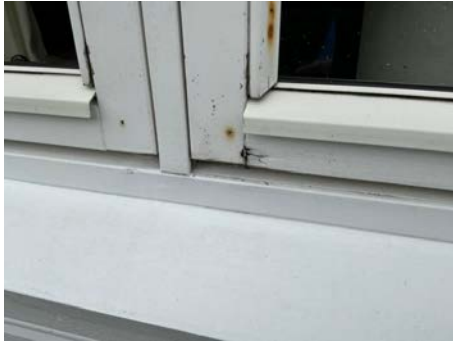
Det er noe begynnende råte på et av stuevindu, mindre del. Noe rust på lister enkelt vindu. Vinduer fra byggeår, risiko punktering isolerglass og vedlikeholdsbehov.

Begynnende dårlig treverk og rust.

Normalt oppsyn og vedlikehold.

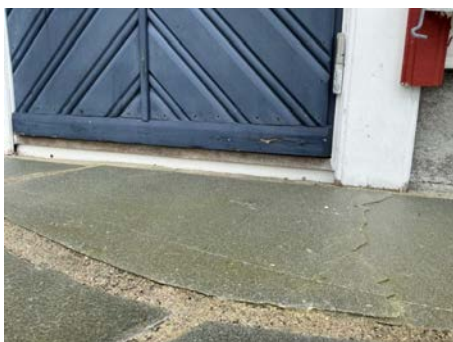
Noe begynnende dårlig treverk anneks dør.
