Tilstandsrapport

Boligbygg med flere boenheter

Verven 4, 4608

Befaringsdato: 25.11.2024

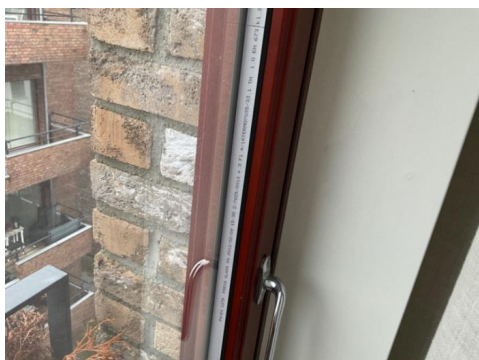
TG I Vinduer

2 lags glass vinduer. Vindusomramming av tre. Vinduer er malte på utsiden og innsiden. Vinduer fra byggetiden. Vinduer virket ok.

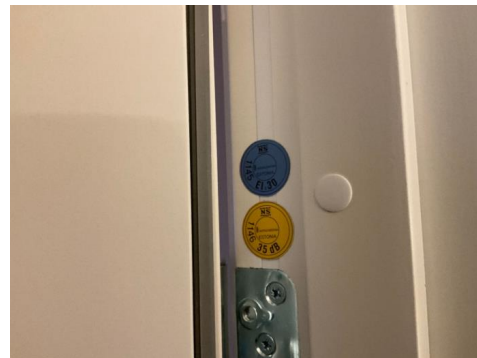
TG I Dører

2 lags glass i skyvedør til terrassen. Døromramming av tre. Hoved dør og 2 skyvedører til terrasse fra byggetiden. Hoved dør er merket med EI - 30 for brann og 35 dB for lyd. Dører virket ok.

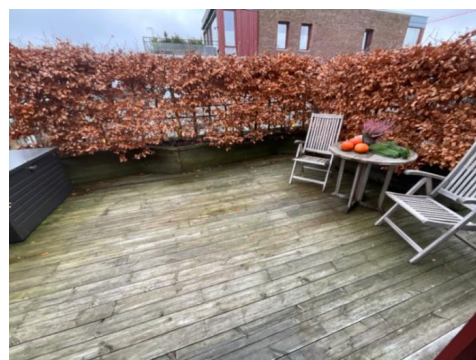
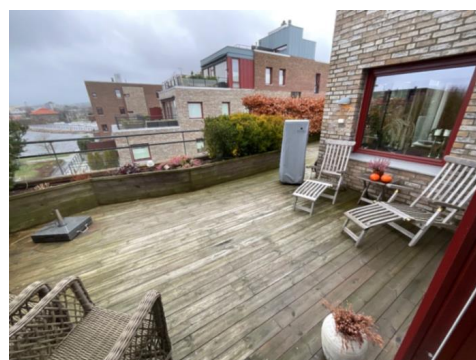
TG 1 Balkonger, terrasser og rom under balkonger

Veranda ut fra kjøkken og ut fra stue. Verandaer har terrassebord i tre og rekkverk i glass og stål. Trekasser som blomsterbed ut mot rekkverk. Veranda virket å være i ok. stand.

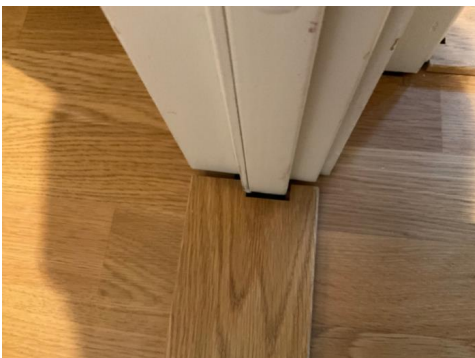
TG 2 Innvendige dører

Innvendige dører er fra byggetiden. Dører virket ok. Noe løse terskler til 2 soverom i gang utenfor badrom med vaskemaskin.

- Det er avvik:
2 løse terskler og terskler som ikke går helt inn til karmen.

- Tiltak:
Dører fungerer med avviket, men om avviket skal utbedres, må sviller byttes og festes.

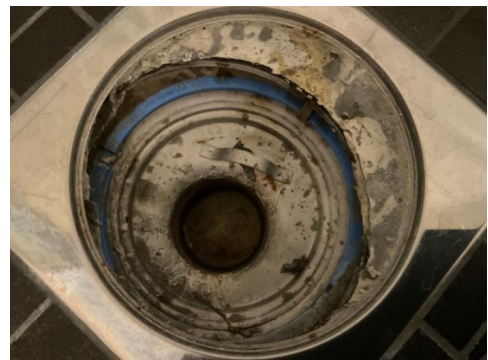
TG 1 Sluk, membran og tettesjikt

Synlig membran i sluken. Membranen går ned bak klemringen.

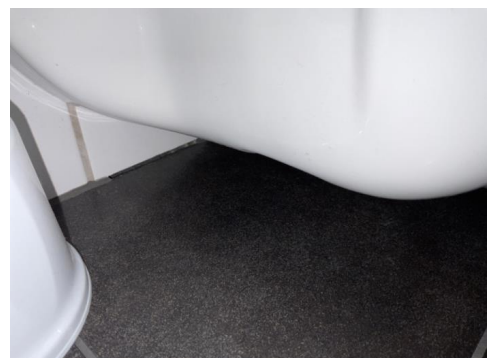
TG 1 Sanitærutstyr og innredning

På vegg mot soverom er det i 2024 montert ny innredning med vask og opplegg til vaskemaskin.

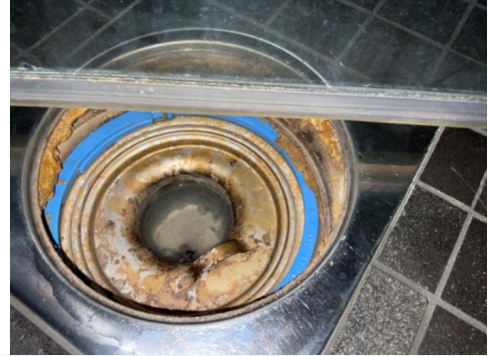
TG 1 Sluk, membran og tettesjikt

Synlig membran som går ned bak klemringen.

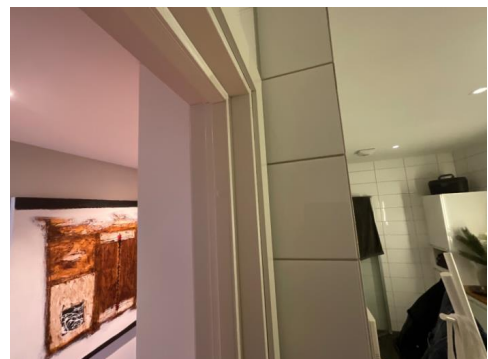
TG IU Tilliggende konstruksjoner våtrom

Ekstra tykk vegg mellom bad og gang, ca. 30 cm tykkelse.

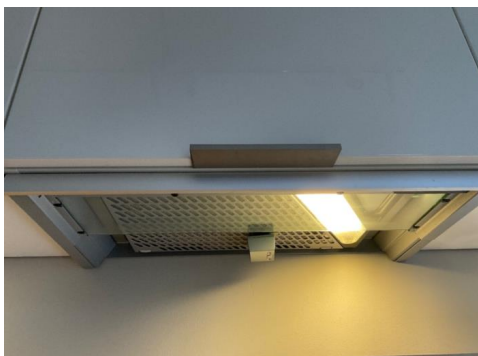
TG 1 Avtrekk

To stillinger, noe avsug og fult avsug.

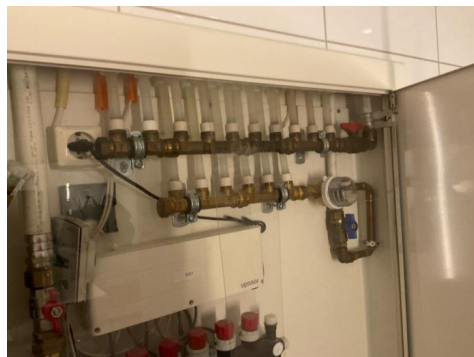
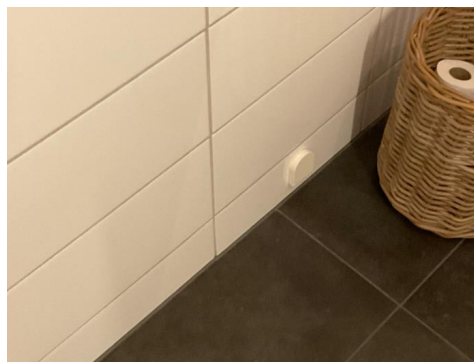
TG 1 Vannledninger

Ingen synlige lekkasjer i vannrør.

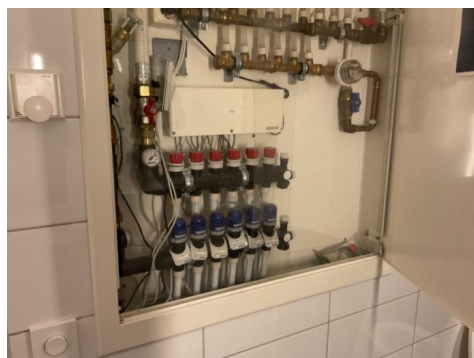
TG 1 Vannbåren varme

Gulvvarme i alle rom unntatt i soverom og bod.
