# Valtjønnvegen 5B

# Tilstandsrapport

# gnr. 87, bnr. 91, snr. 1

Befaringsdato: 26.08.2024

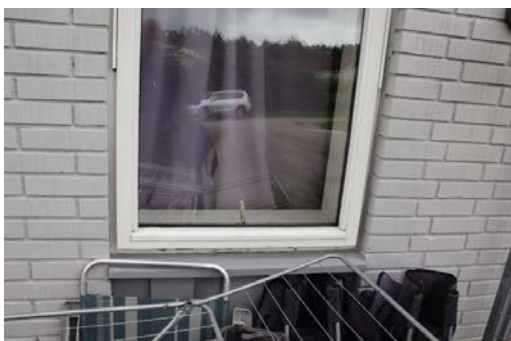
### TG 3 Overflater

- Det er stedvis påvist synlige skader på overflater.
- Overflater har en del slitasjegrad utover det en kan forvente.

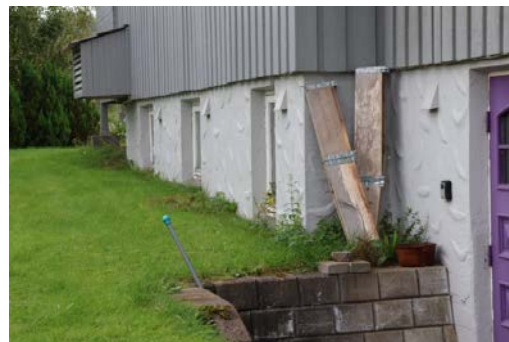
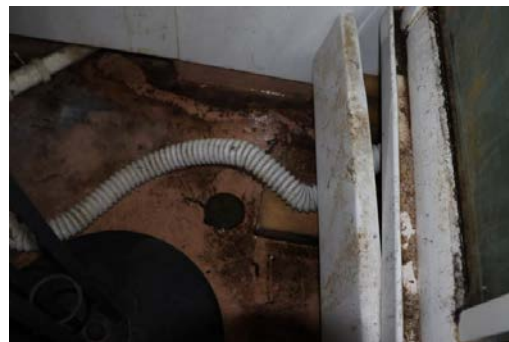
Synlig saltutslag og fukt på vegger av mur/tre.

- Det er gjennom målinger påvist høyt fuktnivå i trevegger i underetg./kjeller, det er derfor ikke foretatt hulltaking
- Det er påvist synlig fuktighet på mur/gulv i kjeller.

- Det må foretas tiltak for å redusere/begrense fuktgjennomtrenging inn i kjeller.

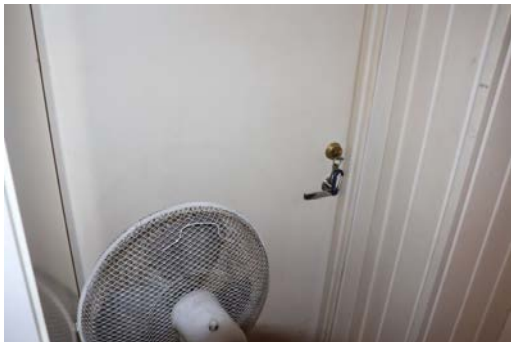
Badet må totalrenovres. Det er synlig vann på gulvet som lekker. Vegger og gulv er delvis ødelagt. Boden innforbi badet er revet. Elektrisk og rør må byttes.

- Våtrommet må totalrenoveres. Alle forhold med tettesjikt, våtsone, sluk m.m. må dokumenteres.

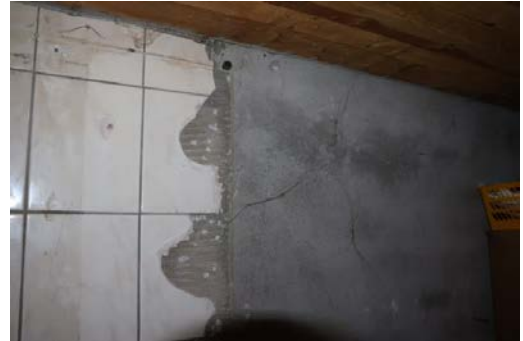
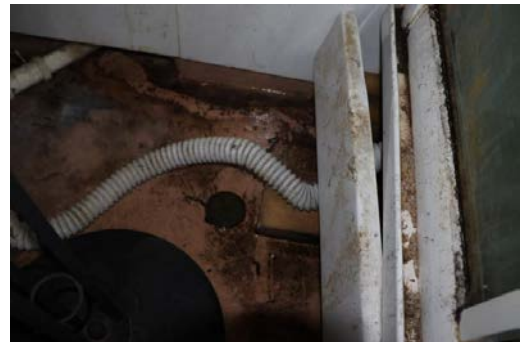
#### **TG 3** Tilliggende konstruksjoner våtrom

Det er synlig fukt på vegger og gulvet.

- Hulltaking er ikke foretatt da det allerede er påvist andre avvik i våtsonen.
- Den valgte konstruksjonsutforming gir økt fare for skader

- De påviste skader må utbedres.

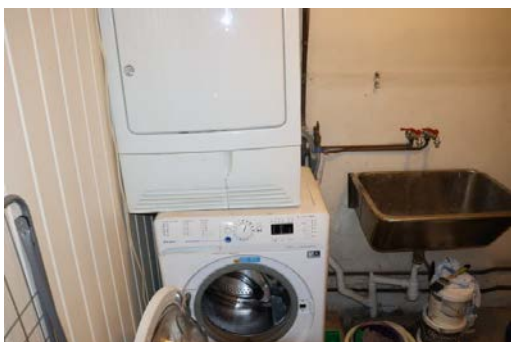
#### **TG 3** Tilliggende konstruksjoner våtrom

Det er ikke boret hull i vegg mot våtrom. Rommet har ikke fuksikret vegg. Kommer vann på vegg vil det kunne bli skade i vegg og tilstøtende rom.

- Ved fuktmåling i nedre del av vegg mot våtsone fra tilstøtende rom, måles høye fuktverdier.

- Våtrommet må rives og bygges opp på nytt.
