Myra 18

Storekvina - Kvinesdal

Tilstandsrapport

Befaringsdato: 15.08.2024

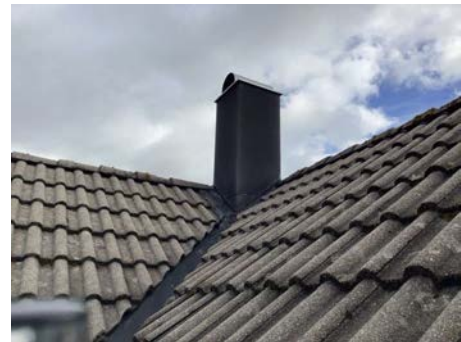
Rust på pipehatt

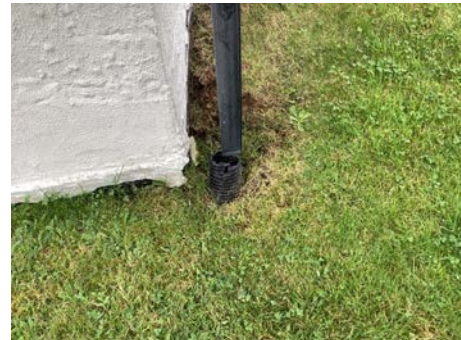
- Det er ikke tilfredsstillende bortledning av vann fra taknedløp ved grunnmur.
- Det mangler snøfangere på hele eller deler av taket, noe som var krav på byggemeldingstidspunktet.
- Mer enn halvparten av forventet brukstid er passert på renner/nedløp/beslag.
- Det er avvik:

Skade på overgang nedløp / terreng

- Tiltak:
 - Det må monteres snøfangere for å oppfylle byggeårets krav.
 - Det bør lages system for bortledning av vann fra taknedløp ved grunnmur.

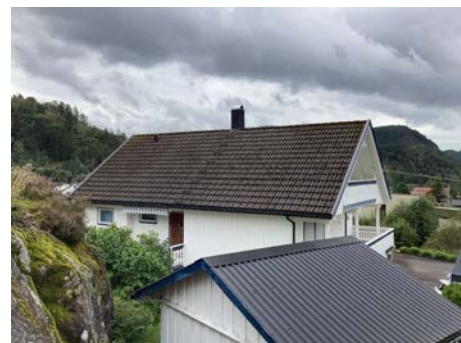
Byggeforskrift 1985: Kap. 45 Tak, takrenner og nedfallsrør.
"Hvor det er fare for at snøras og isras kan medføre skade, skal taket ha snøfanger e.l."

Taket har ikke snøfanger

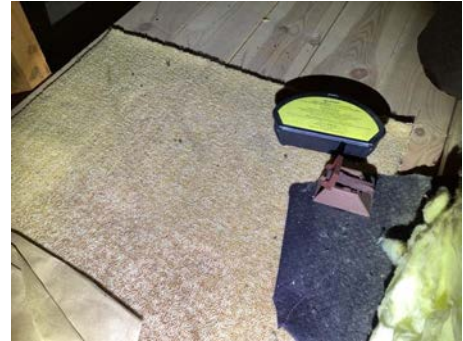
- Det er registrert symptom på aktivitet fra skadedyr

Spor etter smågnagere

- Konstruksjonene må sikres mot råte, sopp og skadedyr.

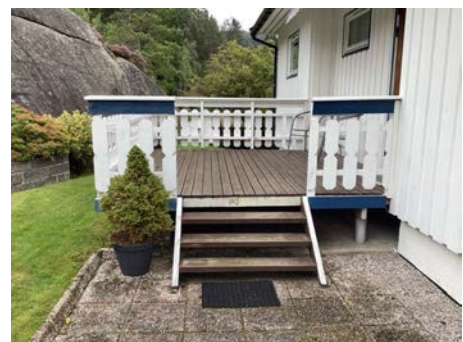
Trapp mangler rekkverk

- Rekkverk må monteres for å lukke avviket.
- Det er ikke krav om utbedring av rekkverkshøyde opp til dagens forskriftskrav.

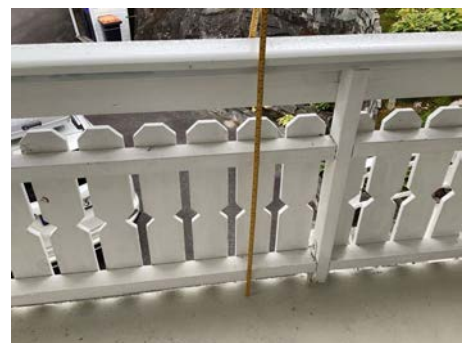
Rekkverk lavere enn dagens krav.

Montere håndløper på vegg.

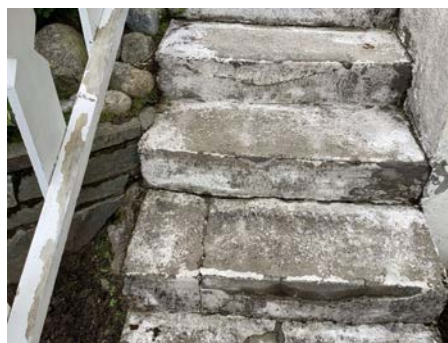
- Det er avvik:
Sprekker i trinn

Sprekker i trinn

- Rekkverk må monteres for å lukke avviket.

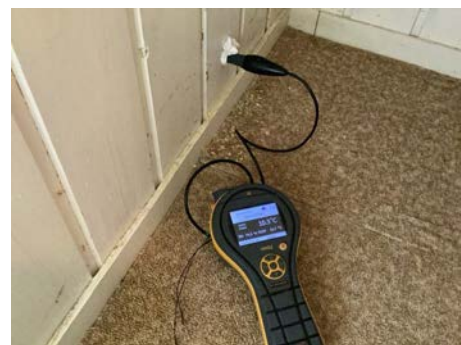
Rf måling

- Det påviste fuktnivå gir grunn til å overvåke konstruksjonen jevnlig for å se utvikling over tid, og eventuelt foreta tiltak for å unngå fuktskader.

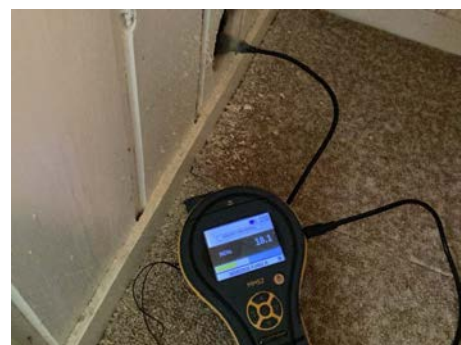
Måling med pigg

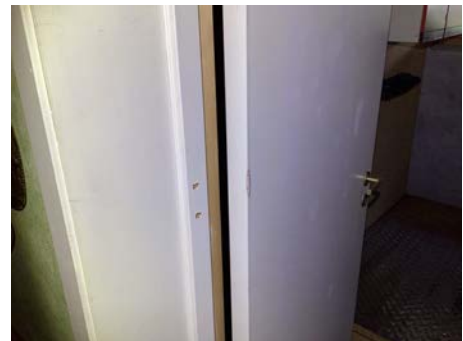
Mindre skade på boddør

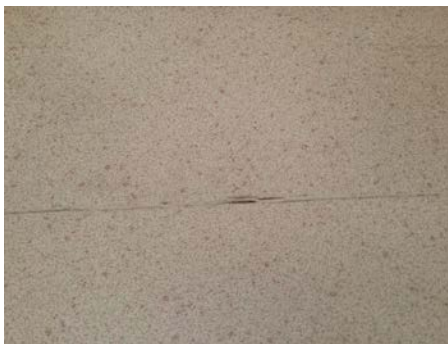
Skade i beleggsjøt

- Våtrommet må totalrenoveres. Alle forhold med tettesjikt, våtsone, sluk m.m. må dokumenteres.

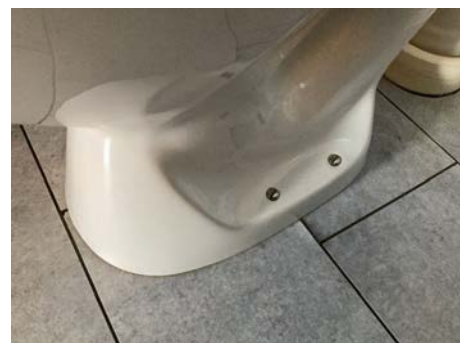
Dette vil i noen tilfeller ikke nødvendigvis si at våtrommet ikke kan brukes, men at man må kunne påregne oppgradering i nær fremtid. Laminat på gulv, laminat slår sprekker ved toalett, løsning rundt sluk er ikke optimal. Hulltaking er foretatt, uten å påvise unormale forhold.

Skader på laminat ved toalett

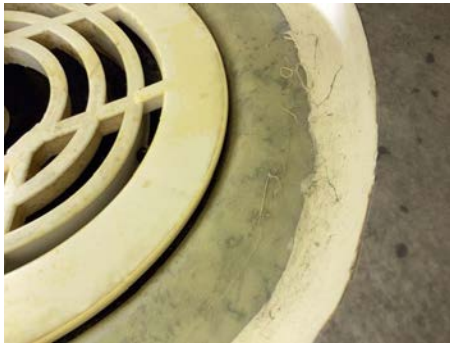
Løsning rundt sluk

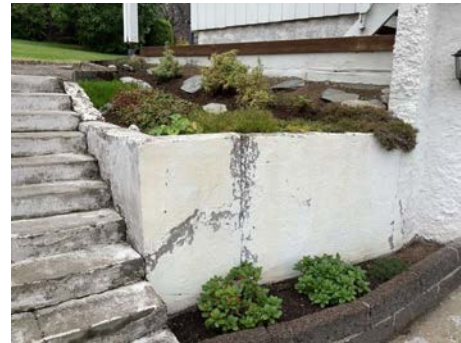
Sprekk i overflate / mur har ikke rekkverk

Lokal utbedring.

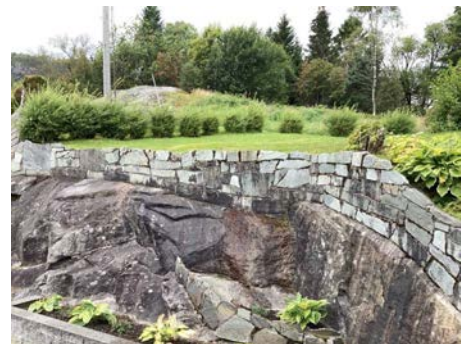
Mur har ikke rekkverk
