# Heia 2

# Romslig og praktisk familiebolig med 4 soverom, bad og ekstra toalettrom. Koselig hage på lettstelt flat tomt. Garasje.

**Heia 2, 3967 STATHELLE**

Befaringsdato: 26.08.2024

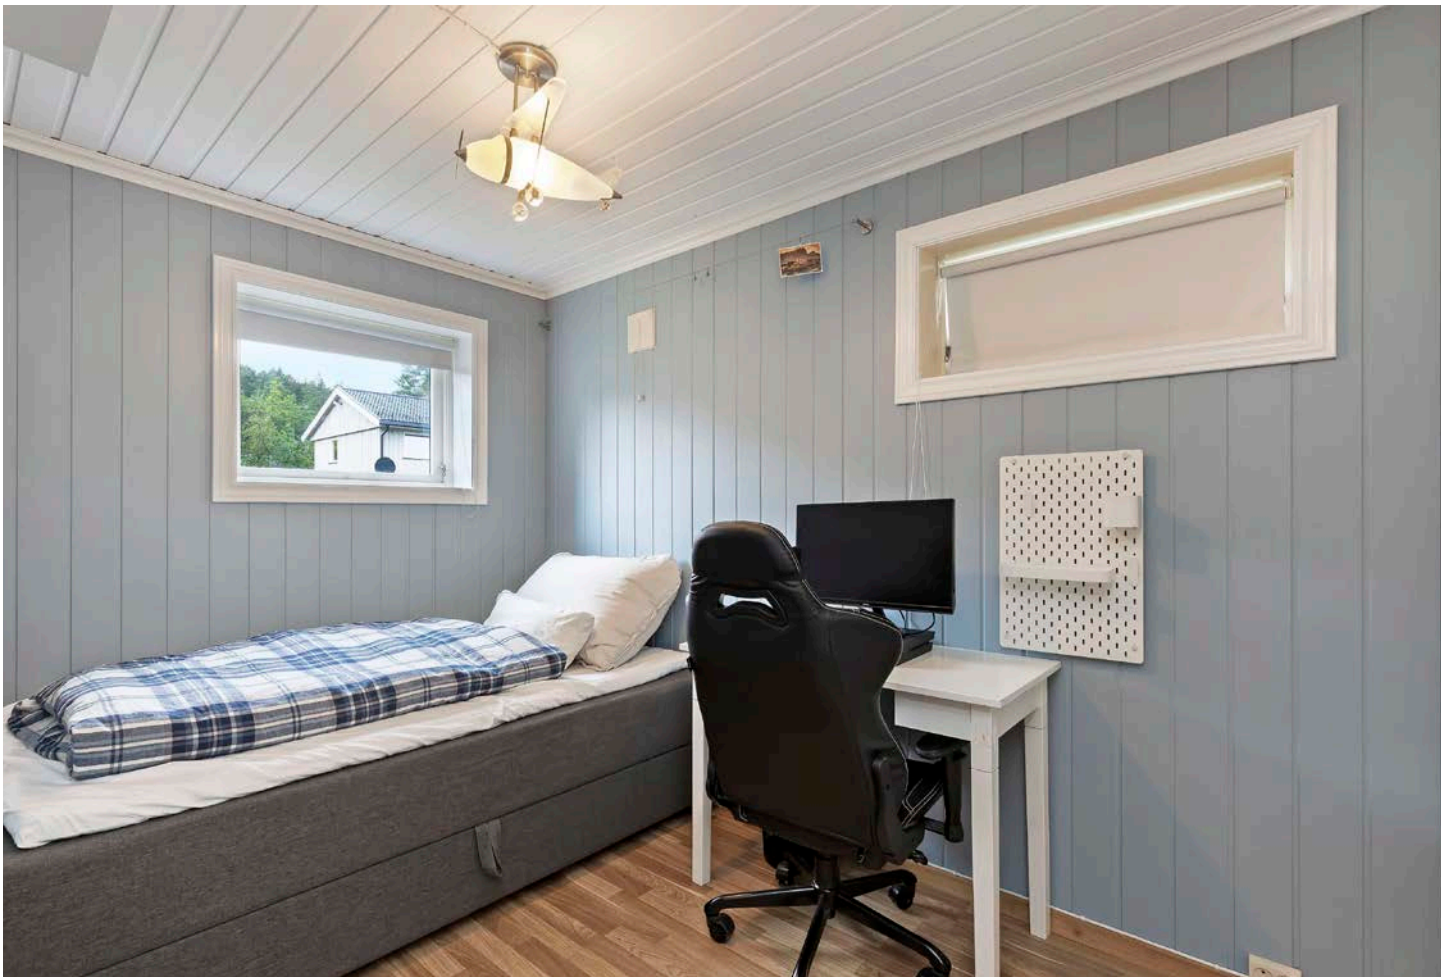
Opprinnelig bod, men er innredet og benyttes idag til soverom. (Her er det ikke søkt bruksendring, men det er tilstrekkelig krav til rømning).

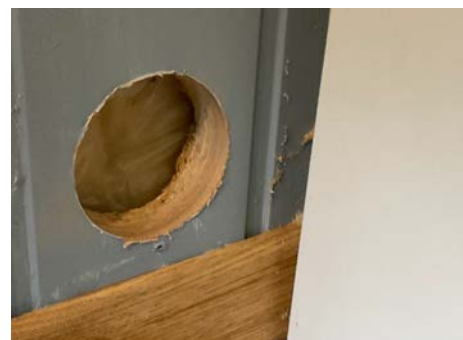
Hulltaking er foretatt og det er påvist avvik i konstruksjonen. Hulltaking er foretatt i soverom.

Ved hulltaking ble det funnet plast på innside av platene/panel i konstruksjon mot terreng. Dette var en ofte brukt metode som ble benyttet før, men som er feil og gir stor fare for forhøyede fuktverdier i veggkonstruksjon. Plasten hindrer veggen å tørke ut og fukttilskudd fra terreng/grunn vil da bli innestengt i konstruksjon og kunne føre til fuktskade.

Det ble målt 14 vektprosent fukt i topp av bunnsvill i innforet trevegg. Det er stor sannsynlighet for at det er høyere fuktverdier lenger inn i trevirke.

Treverk bør ha fuktinnhold lavere enn 15 vektprosent. I treverk med fuktighet over 17 vektprosent fukt øker faren for råte og muggsoppvekst.

Fungerer med dagens tilstand og ikke behov for strakstiltak, men bør kontrolleres over tid.

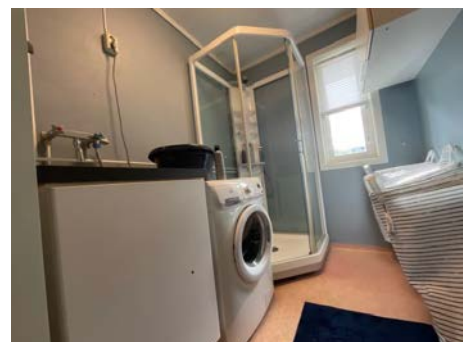
Tilstandsgrad er satt på bakgrunn nevnte avvik, at våtrommet ikke tilfredsstiller dagens krav til våtrom samt utgått på anbefalt brukstid

**Kostnadsestimat: 50 000 - 100 000**

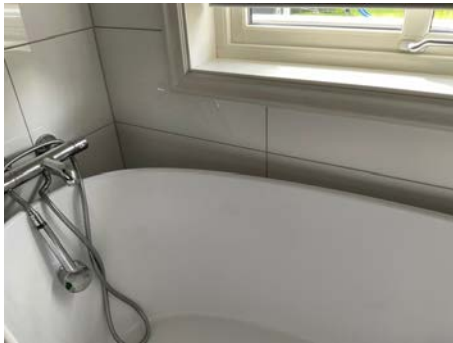
### TG 2 Overflater Gulv

- Det er påvist avvik i fallforhold til sluk i forhold til krav i forskrift på byggetidspunktet.

- Våtrommet fungerer med dette avviket.

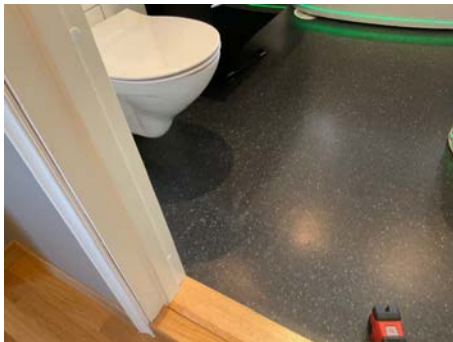
### TG 2 Sluk, membran og tettesjikt

- Det er ikke påvist tilfredsstillende løsning for å synliggjøre lekkasje fra innebygget sistene.

- Ved implementering av innebygget sistene var det ikke krav om lekkasjesikring, konstruksjonen bør jevnlig observeres.

Innhent dokumentasjon om mulig.
