Enkel tilstandsvurdering med arealmåling

**for eiendommen:
Gnr. 7 bnr. 71
" Nye Gruvvegen 17 og 19 "
Ljosland Fjellstoge
i Åseral kommune.**

Takstmann MNT Roy A. Andersen

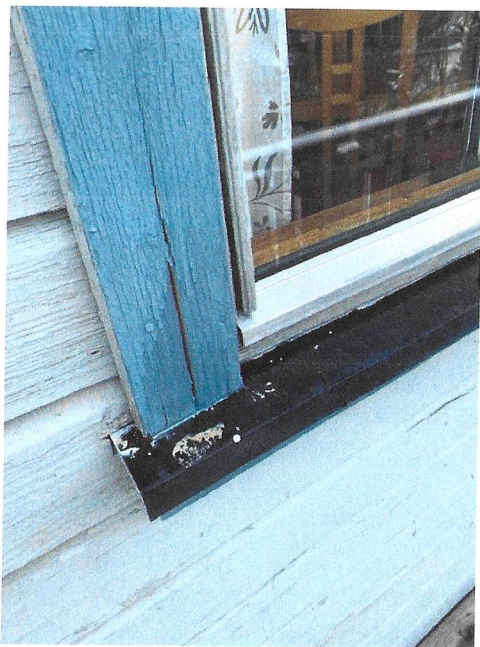
Eksempel på dårlig kledning og belistning rundt vindu

Konklusjonen er at utvendig burde alle overflater inkl. vinduer og dører vært skiftet. Tilstanden er imidlertid slik at man kan forlenge levetiden ved å foreta utskiftinger av deler av kledningen, samt utskifting av enkelte vinduer og dører.

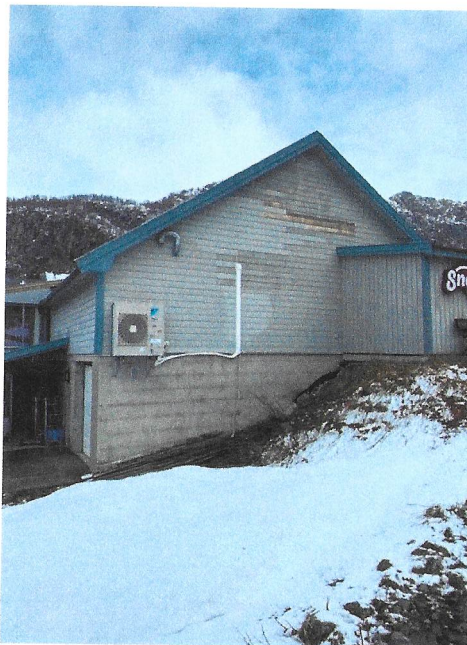
Eksempel på dårlig kledning i gavlen.

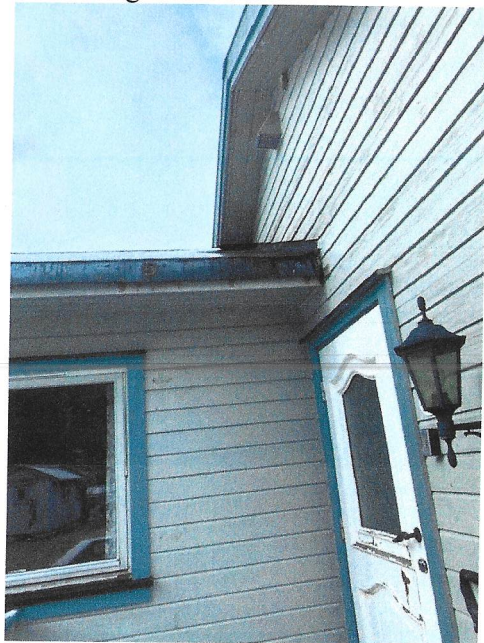
Eks på manglende takrenne

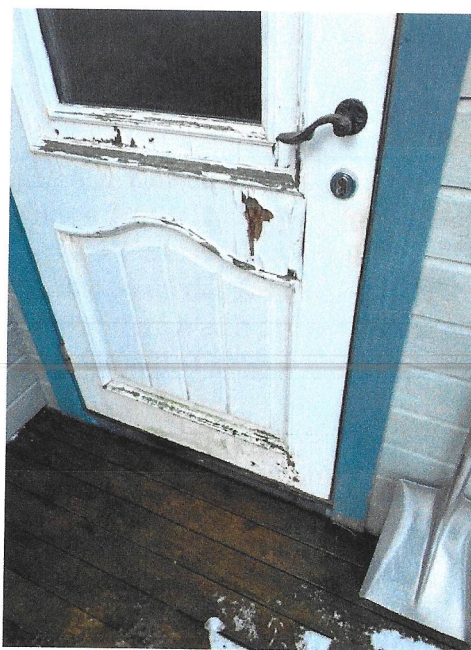
Eksempel på dårlig dør.

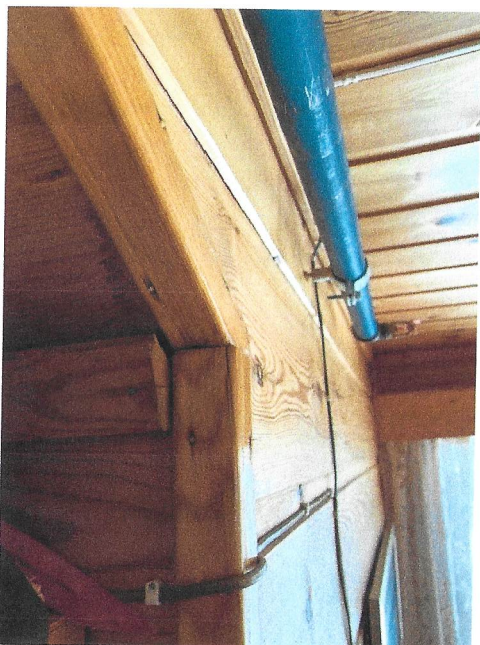
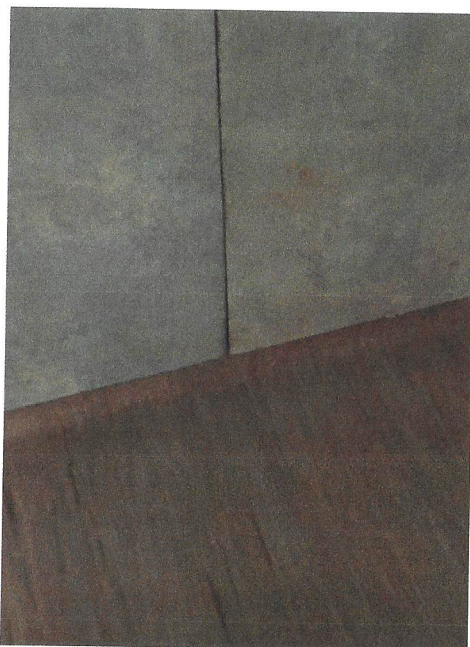
Eksempel på merker etter fukt i panel. Eksempel på fuktskade i baderomsplate i dusjen.

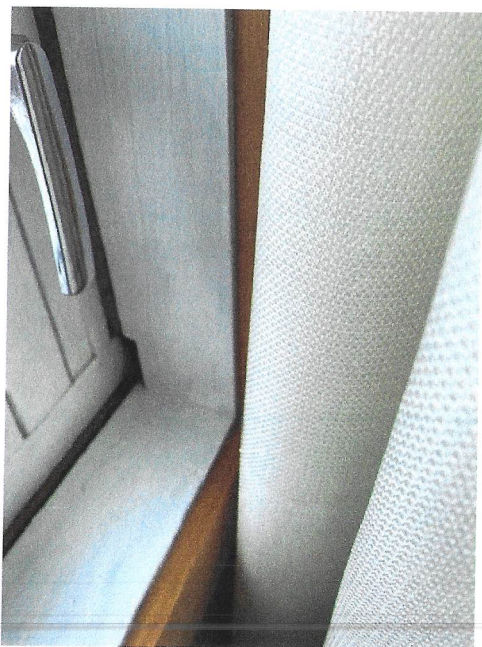
glass i vindu i møterom har løs foring. Det opplyses at vegg ved vindu er blitt dradd ut i forbindelse med at utvendig levegg/brannvegg på terrasse har seget pga av tyngden.

Løs foring på vindu i møterom.

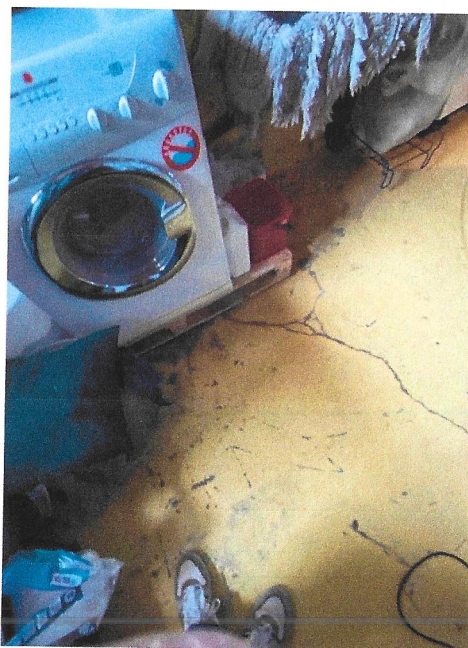
Vaskerom med sprekker i gulv. Gulv er ikke vanntett.

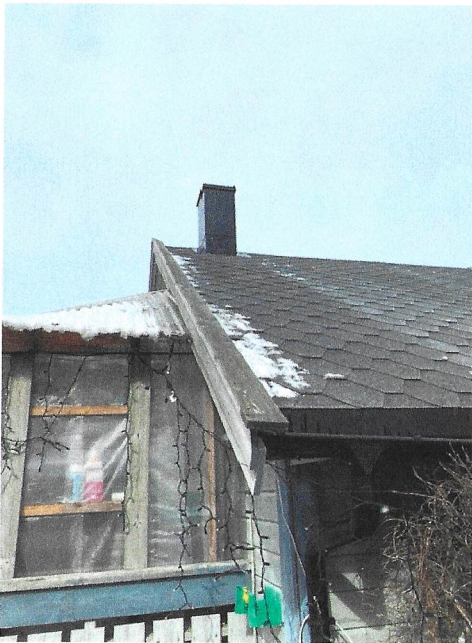
Boligen har takteking av pappshingel. Renner og nedløp i stål. Stålbleslag på pipe og diverse andre beslag. Alt fra 2006 og 2020 på tilbygg. Taktekkingen virket ok. Vindskier og vannbord i tre bør behandles. Kledning i liggende tre kledning. Kledningen virket ok. Dog bør den behandles. Vinduer og dører viket ok på utsiden. Takvinduer virket ok. Overbygg over veranda er ufagmessig bygd. Her er det plastplater som tak. Trapp ned fra veranda har ikke rekkverk. Synlig grunnmursplast langs grunnmuren har ikke klemlist.

Taktekking, vannbord og vindskier.
Ufagmessig bygd tak over veranda.

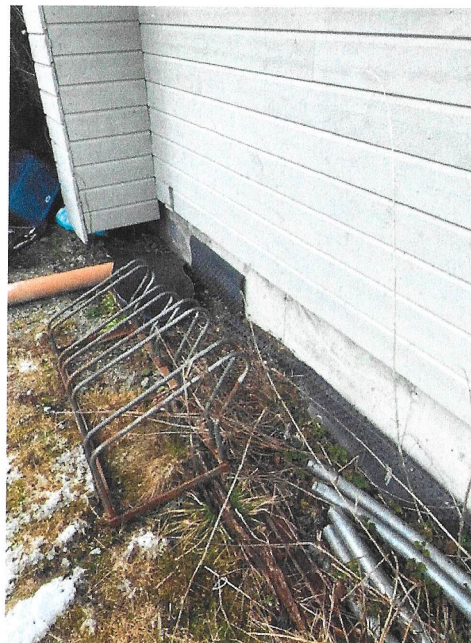
Ikke klemlist på Platon grunnmursplast.

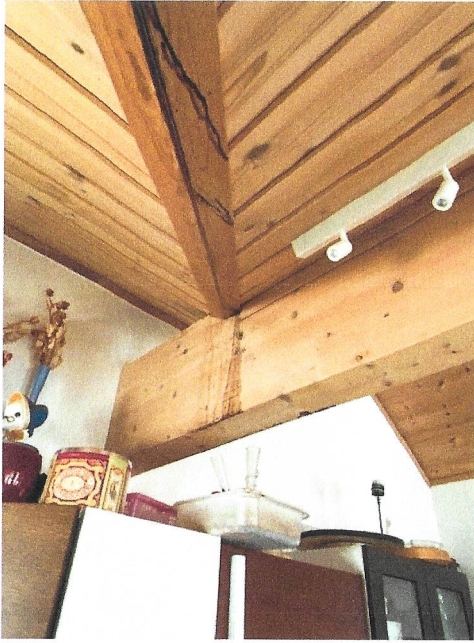
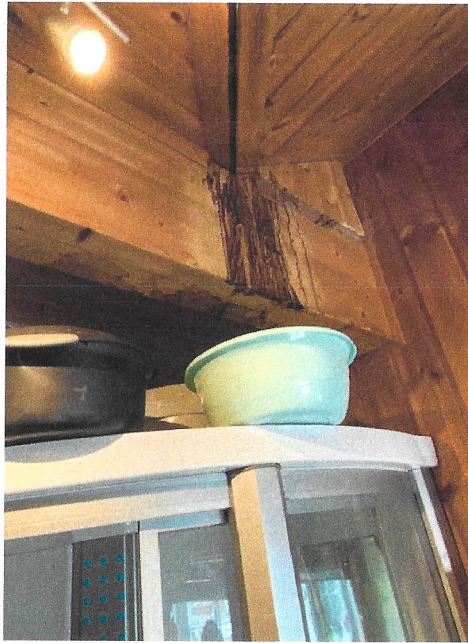
Alle baderom har dusjkabinetter. Dette medfører at det ikke er fuktbelastning på gulv og vegger på baderom. Ikke målbar fukt i gulv eller vegger på baderom. Gulver i begge etasjer er ikke helt rette. Gulver går noe opp og ned. Bratt vindeltrapp mellom etasjene. Kjøkken i 1. etg og i 2. etg er fra 2006. Ingen målbar fukt i skap under vasken på befaringsdagen. Det er en konstruksjonsfeil på takkonstruksjonen i del bygd i 2006. Konstruksjonene kondenserer. Dette betyr at det renner vann ut fra takkonstruksjonen. Dette er mest synlig på bad og på kjøkken i 2. etg. Takkonstruksjonen er kledd inne slik at kontroll av denne er umulig. For å få bort kondenseringen må taket bygges om. Dette er en forholdsvis kostbar utbedring. Undertegnede anbefaler at dette gjøres.

Begge bilder viser lekkasje av kondens i takkonstruksjonen. Henholdsvis på kjøkken, bilde til venstre, og på bad.

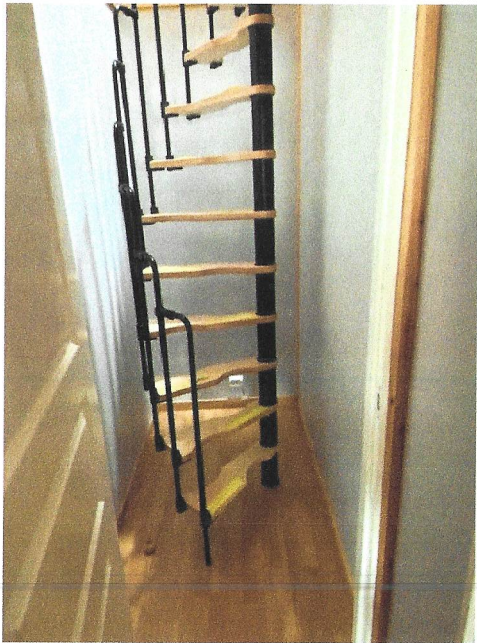
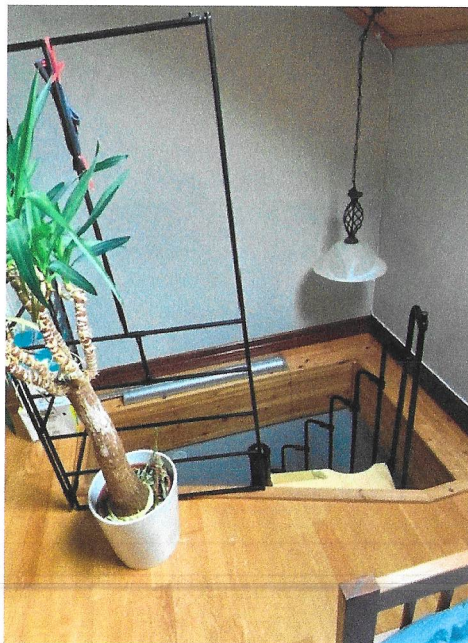
Bratt vindeltrapp med ikke godkjent rekkverk i trapp eller på toppen av trappen.
