# Øvre Helle 30

Helle - Konsmo

# Enebolig med to plan. Dobbel garasje. Sentralt i boligfelt. Uteboder.

# Tilstandsrapport

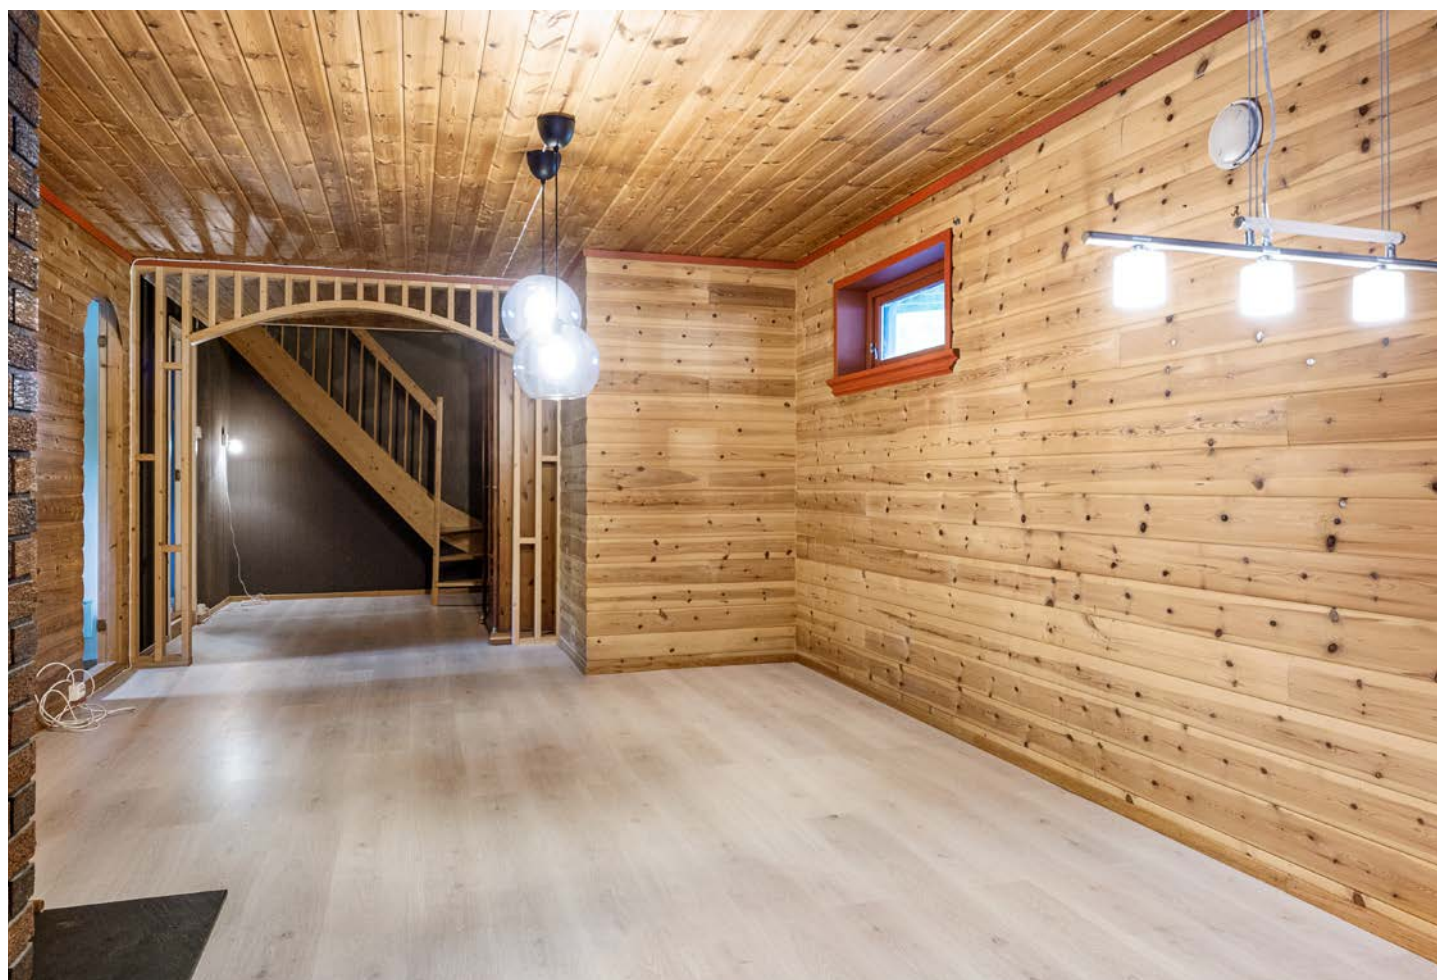
Disponibelt rom som er innredet til kjellerstue. Ikke godkjent til varig opphold.

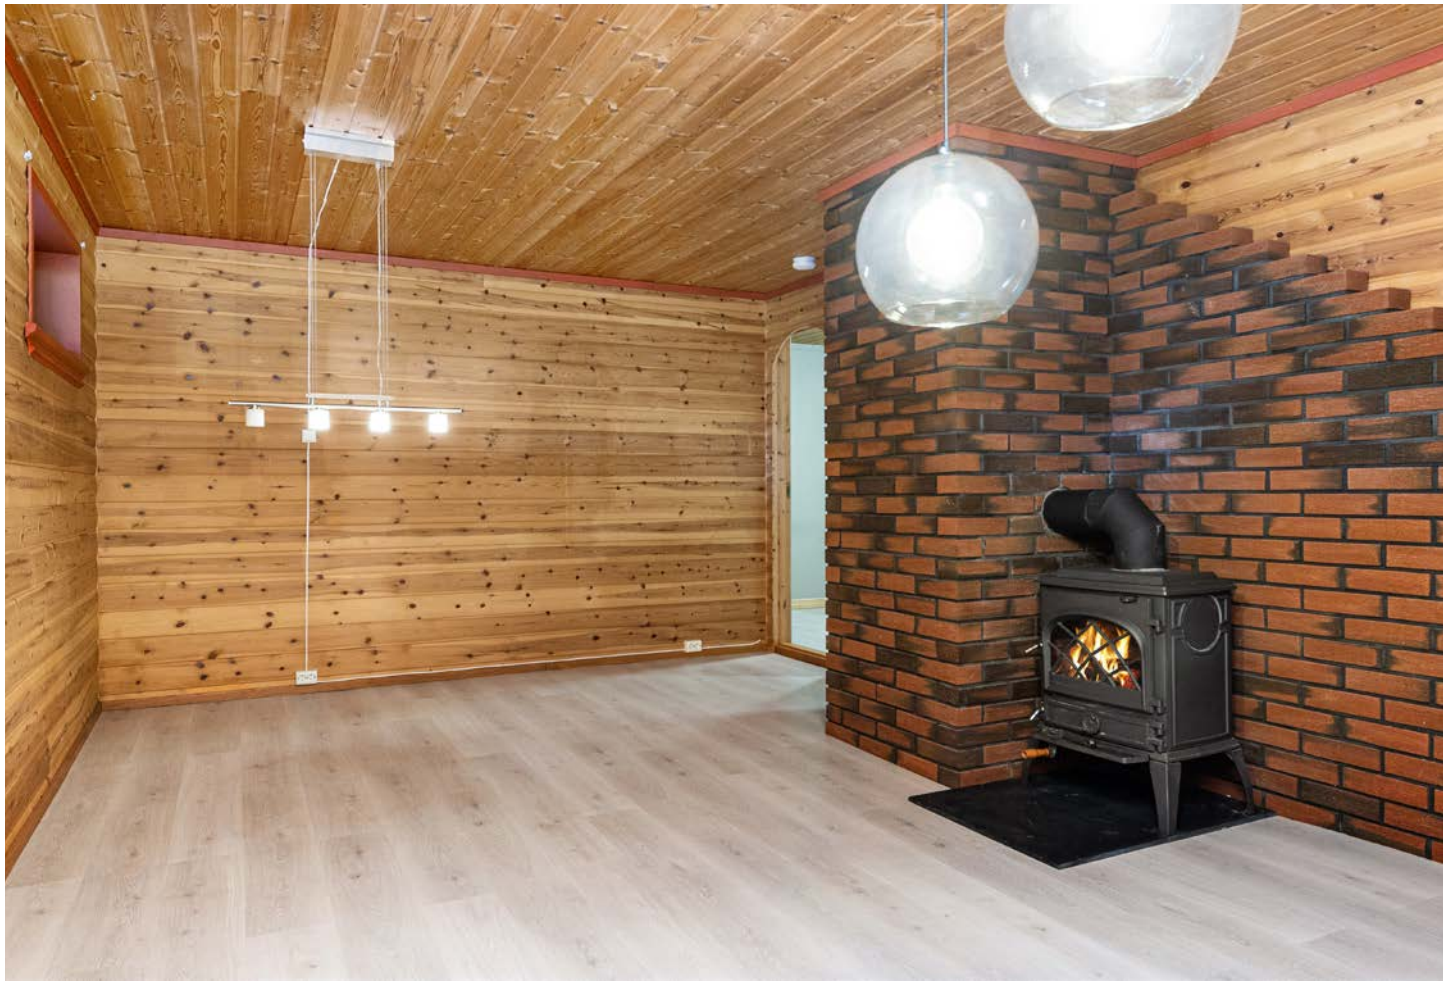
Disponibelt rom som er innredet til kjellerstue. Ikke godkjent til varig opphold. Vedovn montert.

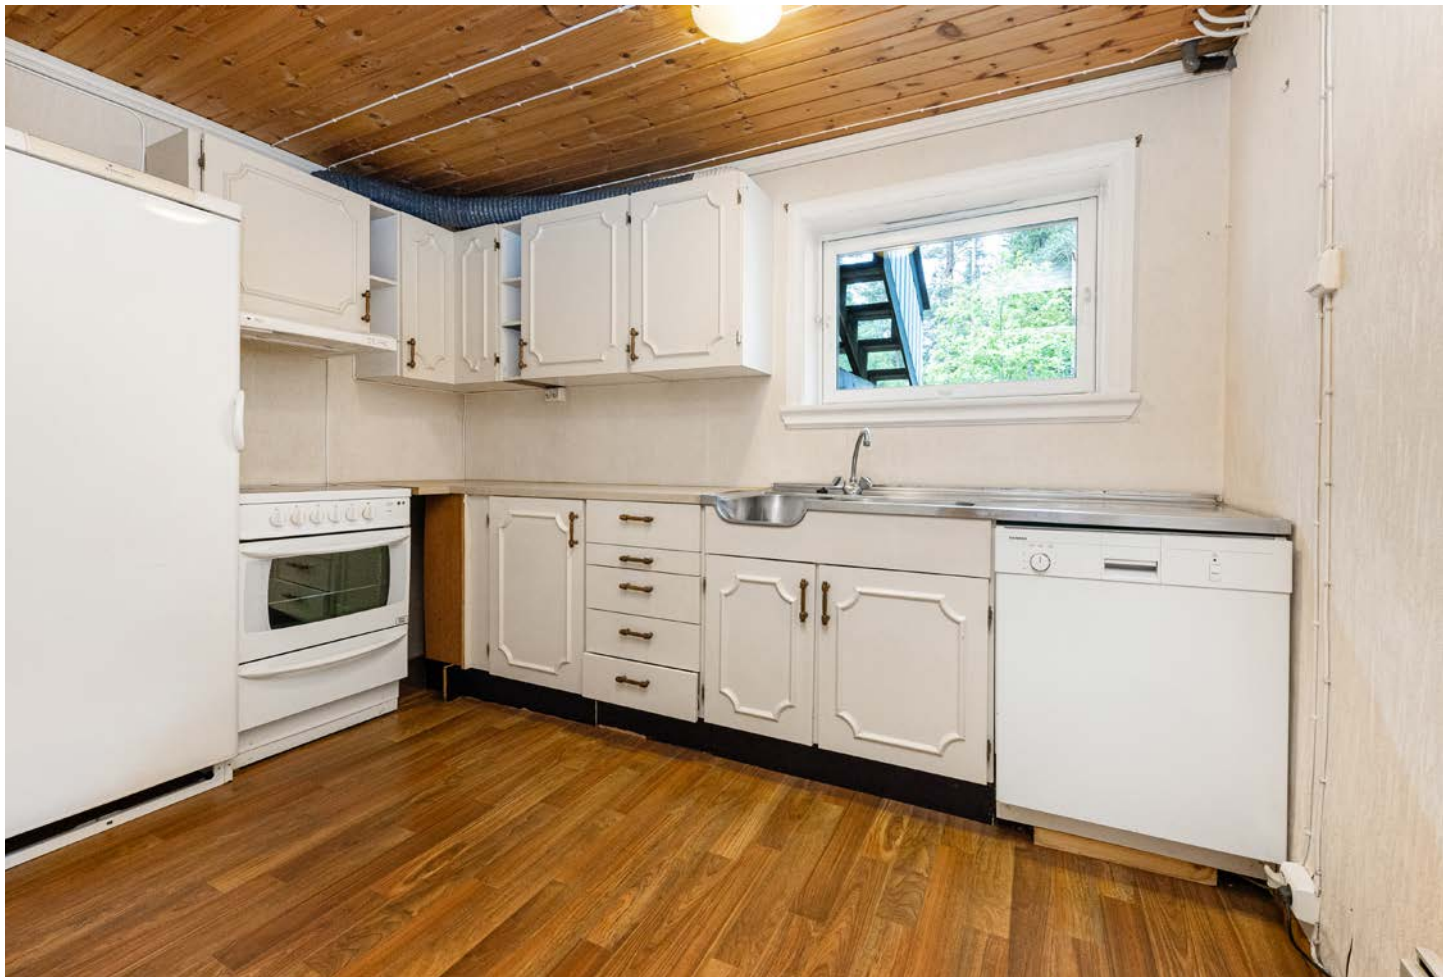
Matbod er omgjort til kjøkken. Vindu er byttet. Rom er ikke godkjent til varig opphold.

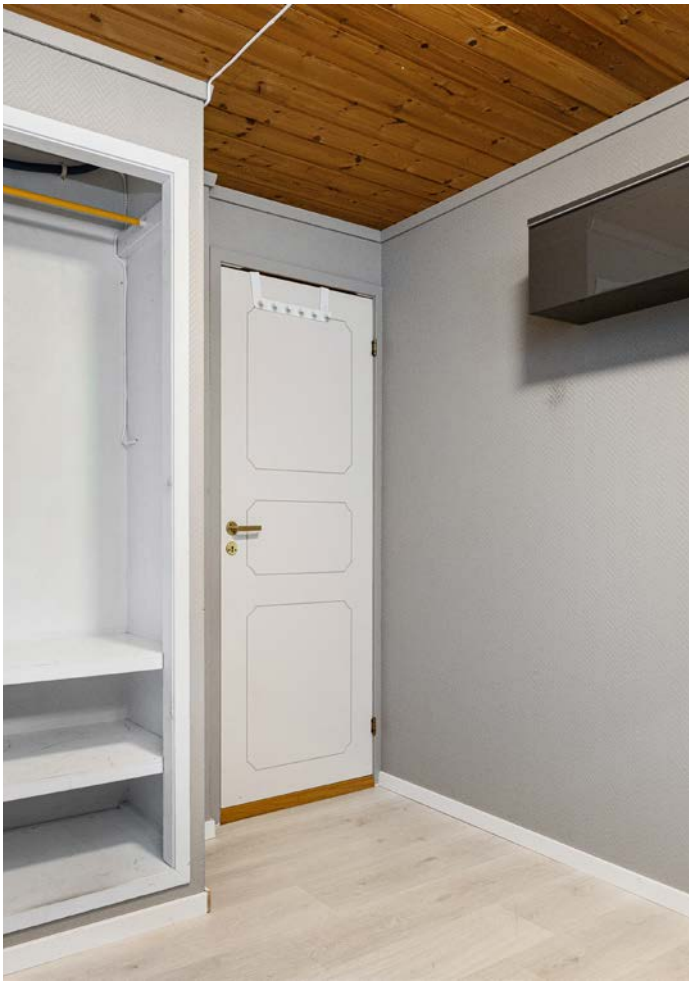
Bod/disponibelt rom brukt som soverom i underetg. (ikke godkjent til varig opphold)

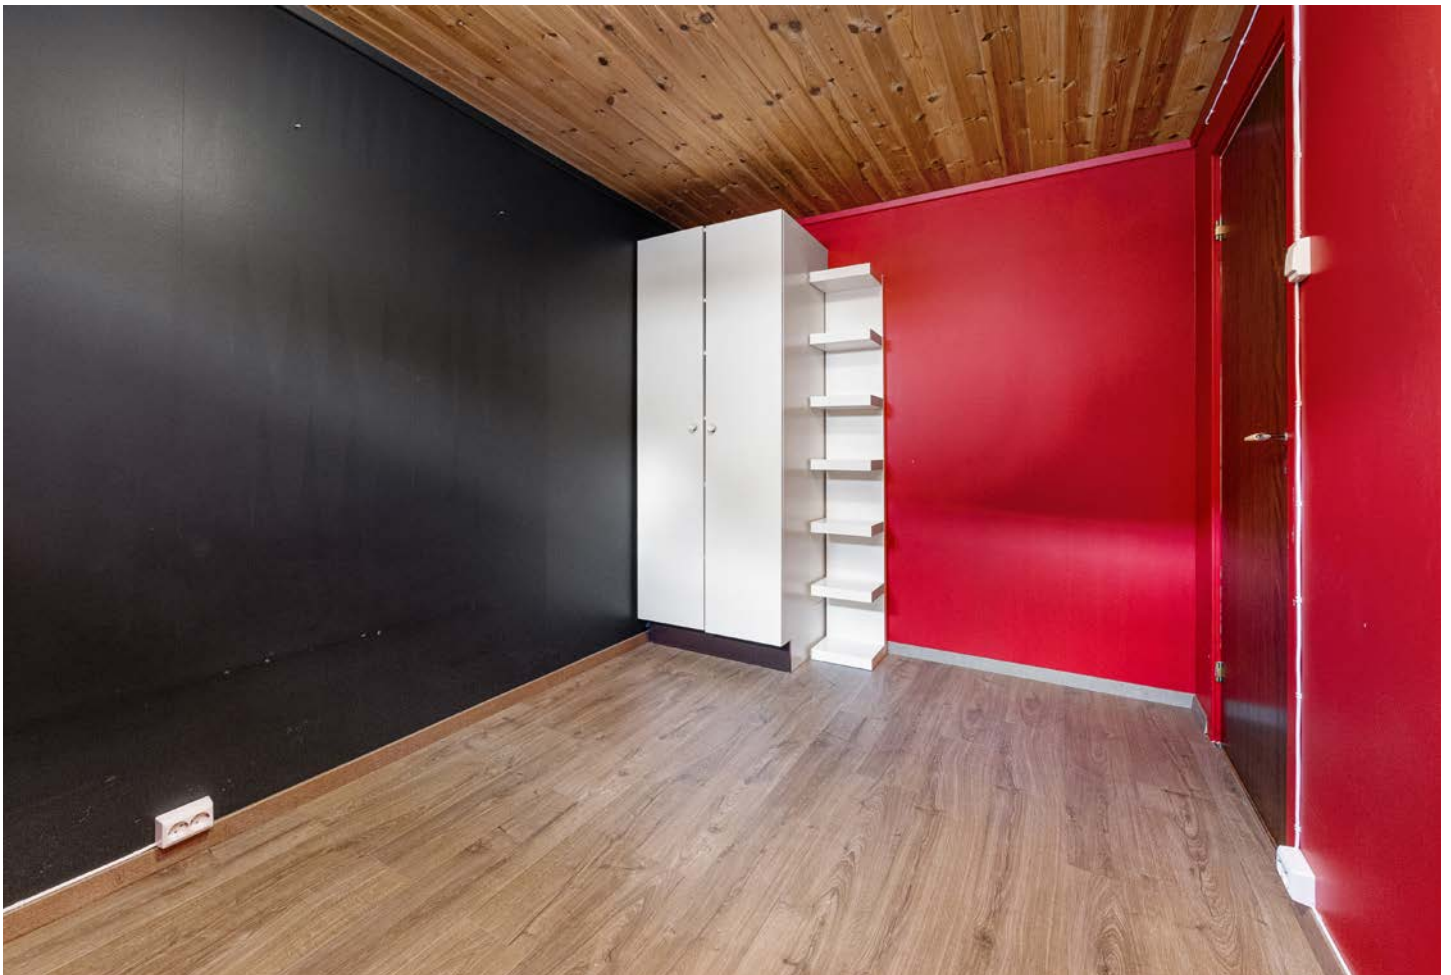
Bod/disponibelt rom brukt som soverom i underetg. (ikke godkjent til varig opphold)

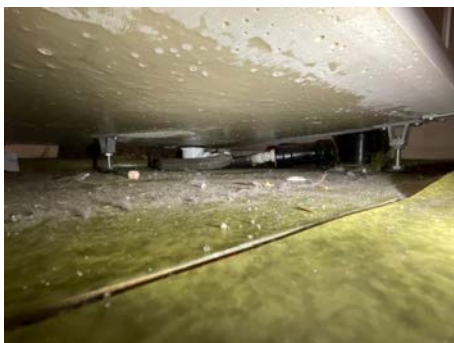
## UNDERETASJE > BAD

Det ble boret hull i gangen i veggen bak innredningen. Hulltaking er foretatt uten å påvise unormale forhold. Hulltaking er ingen garanti for at det ikke er fukt eller svikt i konstruksjoner, men en indikasjon på at det fremstår normalt i området der hulltaking er utført.

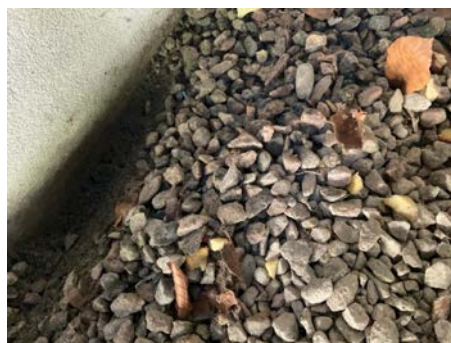
Boligen har ingen synlig drenering eller fuktsikring av murene. Det er etablert en dreneringskum ved siden av garasjen.

Det må påregnes tiltak for å utbedre dreneringen/fuktsikringen.

**Kostnadsestimat: 50 000 - 100 000**

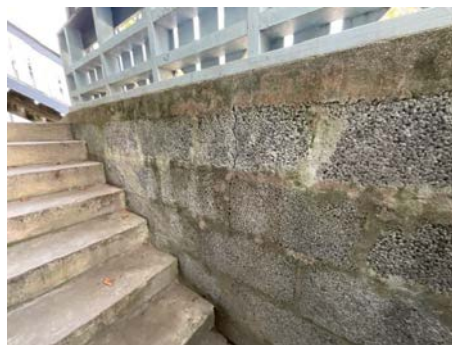
## TG 2 Grunnmur og fundamenter

Boligen har grunnmur som er pusset utvendig. Grunnmuren er ikke pusset på synlige overflater i underetasjen.

- Påviste skader må utbedres.
