Listerveien 26

**Listerveien 26A og B,
4550 FARSUND**

Befaringsdato: 03.05.2024

Tilstandsrapport

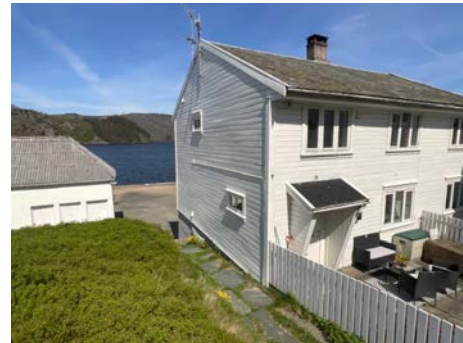
Det ble registrert fuktighet i takbord rett under pipen.

Det må påregnes å bytte taktekkingen.

Kostnadsestimat: 100 000 - 300 000

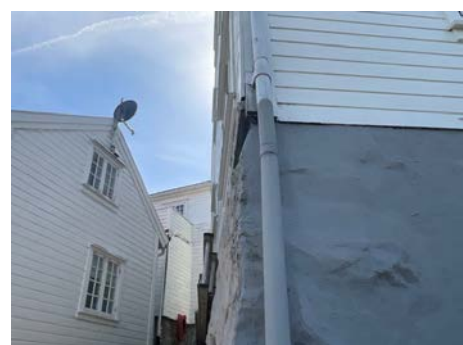
Nedløp og beslag

Takrenner, nedløpsrør og beslag er av plast/metall ukjent alder.

Det anbefales å bytte tekrenner og nedløp i forbindelse med ny taktekking.

Kostnadsestimat: 10 000 - 50 000

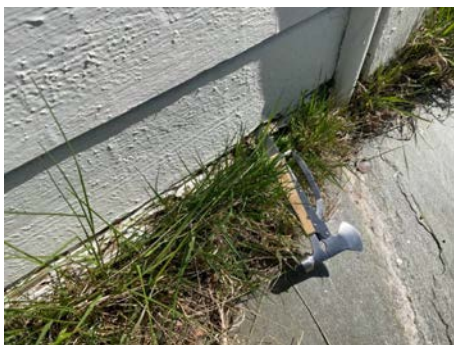
Veggkonstruksjon

- Det er ingen eller liten lufting i nedre kant av kledning mot grunnmur.
- Det er påvist spredte råteskader i bordkledningen.

Veggene i 1. etasje har tømmerkonstruksjon og bindingsverk i 2. etasje ifølge eier. Fasade/kledning har liggende bordkledning. Det er i senere år byttet kledning i gavlen mot øst.

- Det bør foretas tiltak for å bedre lufting av kledningen.

Kostnadsestimat: 100 000 - 300 000

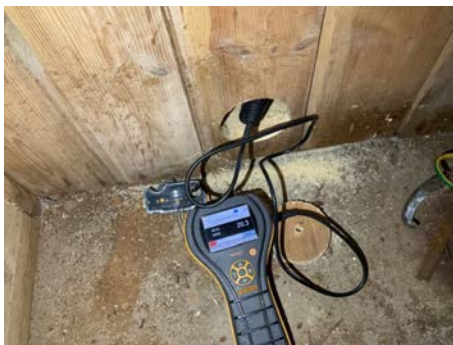
TG 2 Rom Under Terreng

- Det er gjennom målinger påvist høyt fuktnivå i trevegger i underetg./kjeller, det er derfor ikke foretatt hulltaking

- Det er påvist indikasjoner på noe fuktgjennomtrenging inn i kjellermur.

Boligen har rom under terreng er innredet i nyere tid. Det er utforedede vegger av bindingsverk. Utvendig er murene av naturstein fra byggeår og betongmur.

- Det påviste fuktnivå gir grunn til å overvåke konstruksjonen jevnlig for å se utvikling over tid, og eventuelt foreta tiltak for å unngå fuktskader.

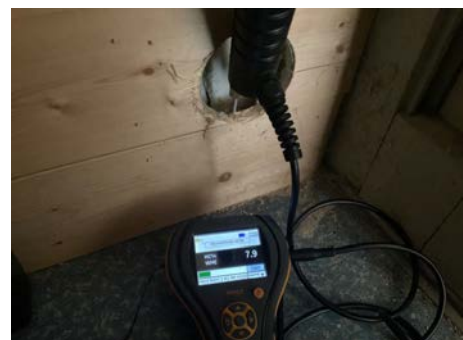
TG 1 Tilliggende konstruksjoner våtrom

Det ble boret hull i fellesgang i veggen bak dusjhjørne. Hulltaking er foretatt uten å påvise unormale forhold. Hulltaking er ingen garanti for at det ikke er fukt eller svikt i konstruksjoner, men en indikasjon på at det fremstår normalt i området der hulltaking er utført.

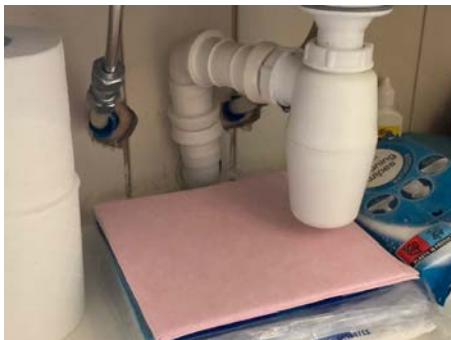
KJELLER > BAD/VASKEROM

- Det er vindu/dør med ikke fuktbestandige materialer i våtsonen (ved vask, dusj, badekar, osv.), løsningen eller byggematerialet er uegnet
- Det er ikke fuktbeskyttet i forbindelse med vasken. Utettheter rundt vann og avløpsrør under vasken i våtsonen. Oppkant flis er limt rett på panelen.

- Uegnede materialer må fuktbeskyttes/utskiftes.

Tette rundt vann og avløpsrør.

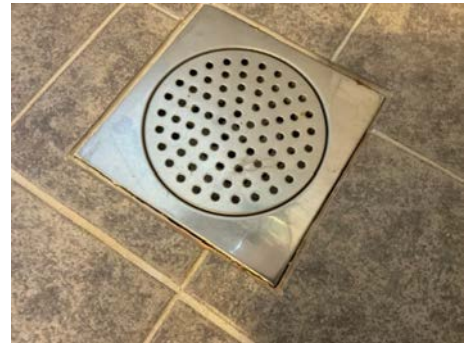
TO 2 Overflater Gulv

- Det er påvist at flisfuger har riss/sprekker.
- Det er påvist at noen fliser har bom (hulrom under).

Bom i fliser skyldes at det er dårlig med lim under flisene og at flisene på et eller annet tidspunkt kan løsne. Man vil da kunne lime flisene ned igjen og fuge på nytt.

- Fuger bør skiftes ut.
