# Villaveien 46

**Villaveien 46, 4563 BORHAUG**

Befaringsdato: 01.08.2024

# Tilstandsrapport

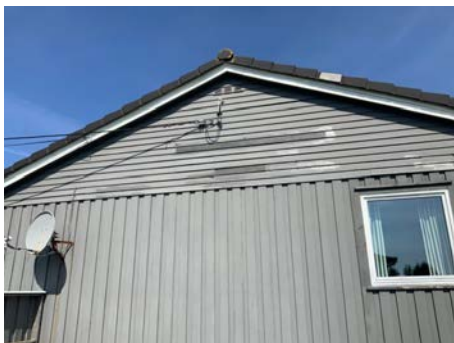
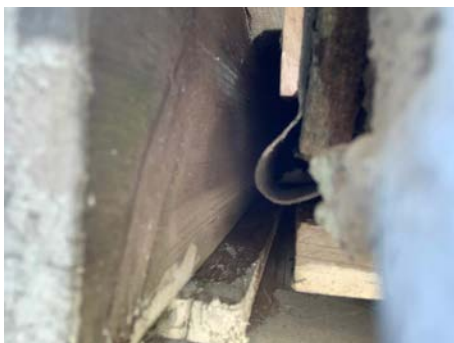
- Det er påvist spredte råteskader i bordkledningen.
- Det er ingen musesperre i nedre kant av konstruksjon.

Svakheter i musetettingen bak kledningen.

- Råteskadet trekledning må skiftes ut.
- Musesperre må etableres.

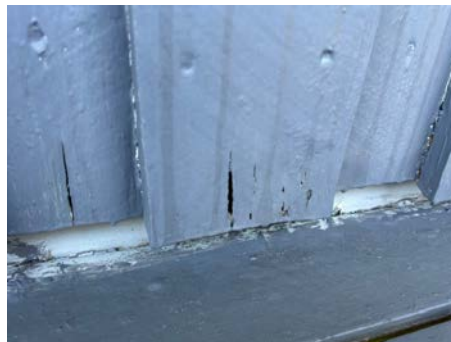
Eksempel på spredte råteskader

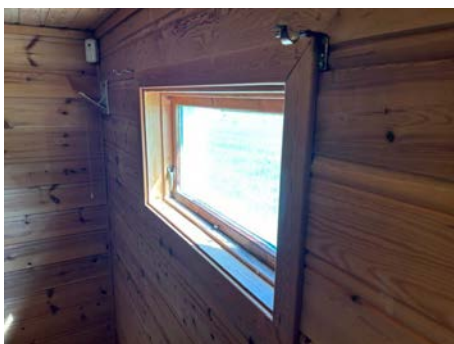
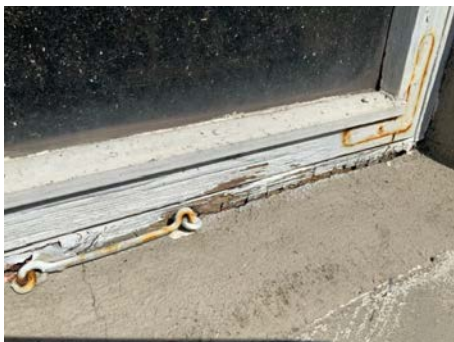
- Det er påvist noen glassruter som er punktert eller sprukne.
- Det er påvist vinduer med fukt/råteskader.

Råteskadet vindu. Rust på utvendige beslag.

- Vinduer med punkterte/sprukne glass må påregnes skiftes ut, enten hele vinduet eller kun selve glassene.
- Vinduer med råteskader må erstattes med nye.

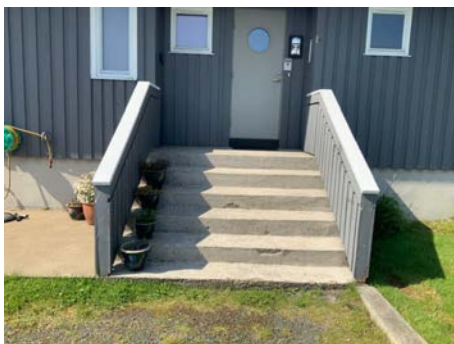
Trapp til hovedinngang

- Rekkverkshøyder er under dagens forskriftskrav til rekkverk i trapper.
- Betongtrapp har mindre sprekker/skader
- Det er også sprekker i muren under rekkverk ved kjellertrapp.

- Det er ikke krav om utbedring av rekkverkshøyder opp til dagens krav.
- Påviste skader må utbedres.

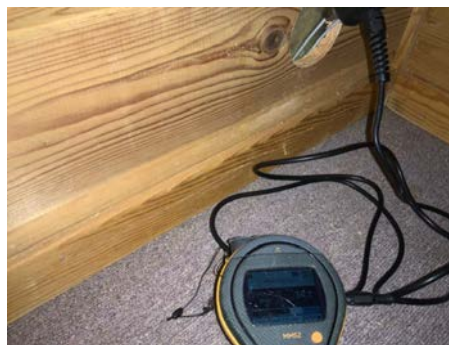
Kjellerstue

- Det er avvik:
- Ved hulltaking ble det påvist at vegg mot terreng er utført med dampspærre, dette er ikke en anbefalt løsning i henhold til Byggforskerien. Byggforskerien 523.127 Betongvegg mot terreng; 82: Dampspærre og innvendig kledning på steder der mer enn halve vegg høyden ligger under terrengnivå skal det ikke brukes innvendig dampspærre. Innvendige spikerslag atskilles fra betongveggen med remser/biter av grunnmurspapp eller plastkiler. Det er registrert et fuktinnhold på 14 vektprosent. Det gjøres oppmerksom på at det kun er foretatt hulltaking på ett sted i kjelleren.

I vaskekjelleren er det synlige grunnmurer. På disse murene er det fuktmerker, samt kalk- og saltutslag. På grunn av dette anbefales det å gjøre ytterligere undersøkelser av de påførte veggene under terreng.

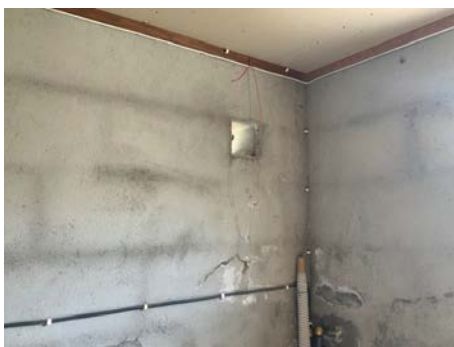
- Det er påvist fuktskjolder etc rundt ventiler.
- Rommet har kun naturlig ventilasjon.
- Våtrommet mangler tilluftsventilering, f.eks. spalte/ventil ved dør.
- Ventildeksel mangler.

- Det bør etableres tilfredsstillende tilluft til våtrom f.eks. luftespalte ved dør e.l.
- Elektrisk avtrekksvifte bør monteres for å lukke avviket.

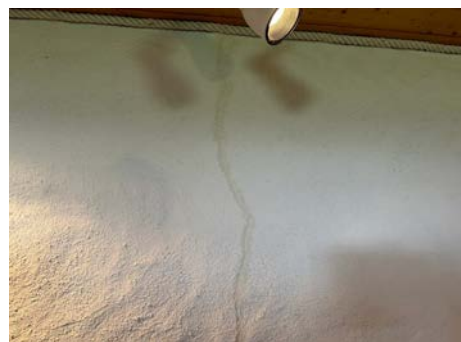
- Grunnmuren har sprekkeformasjoner.
- Det er synlige sprekker og riss i grunnmur i vaskekjeller og i murvegg mellom kjellerstue og gang/bod. Øvrige vegger er påforet og derfor ikke tilgjengelig for kontroll.

Sprekk i innvendig murvegg

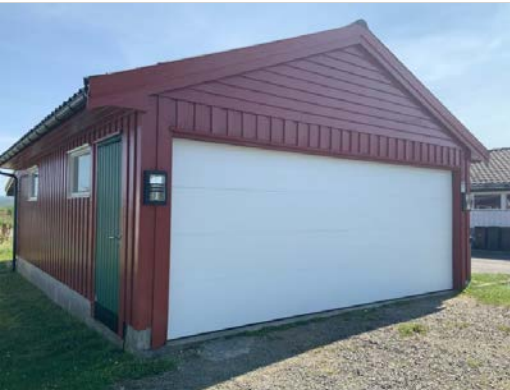
Garasjen er jevnlig vedlikeholdt men har allikevel behov for enkelte utbedringer. Det er registrert råteskader i nedre del av vindski. Flere riss i det støpte dekket i garasjen. I boden er det fuktmerker på veggene. Med bakgrunn i alder og tilstand må det påregnes enkelte arbeider. TG 2
