Tilstandsrapport

Vesøygaten 13 I, 4876 GRIMSTAD

Befaringsdato: 02.10.2024

Autorisert foretak: M2 Takst AS

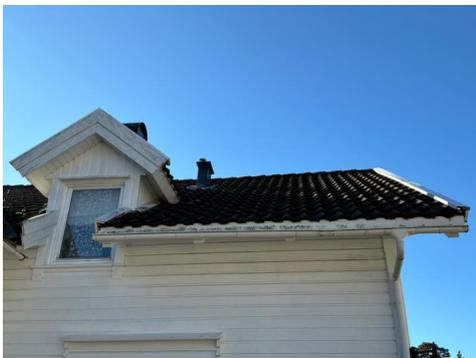
Mindre utbedring var under arbeid befaringsdagen. Det er ikke observert noen åpenbare avvik som lekkasje. Den lekkasje som utbedres har vært synlig i gesimsutspring ifølge eier.

Takteking ansees moden for utskiftning innen ikke alt for lang tid.

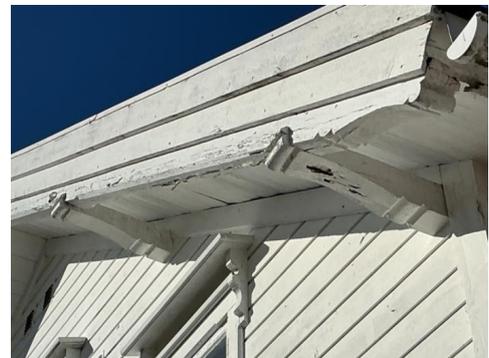
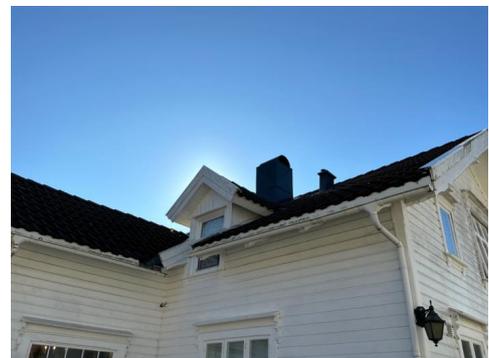
! TG 2 Nedløp og beslag

Pipe/luftelyre beslått. Generelt anbefales det tilsyn av loft for kontroll av takgjennomføringer/beslagsløsninger mm, spesielt høst/vinter ved kraftig nedbør/snø. Med dagens ekstremvær som tidvis oppstår så er disse punktene spesielt utsatt for mindre lekkasjer/fukt.

Vedlikehold og moderniseringer påregnes.

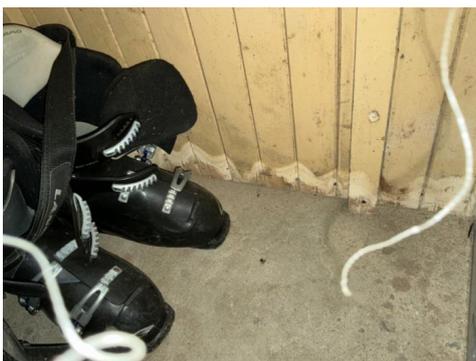
! TG 3 Innvendige trapper

Tretrapp opp og murt trapp ned.

Håndløper anbefales på begge sider.

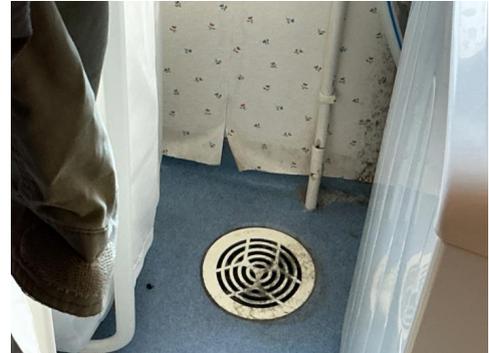
! TG IU Tilliggende konstruksjoner våtrom

Hulltaking ikke utført fordi røropplegg ligger synlig/mot yttervegg.

Overflate fuktsøk utført med fuktindikator i våtsone, normalt utslag.

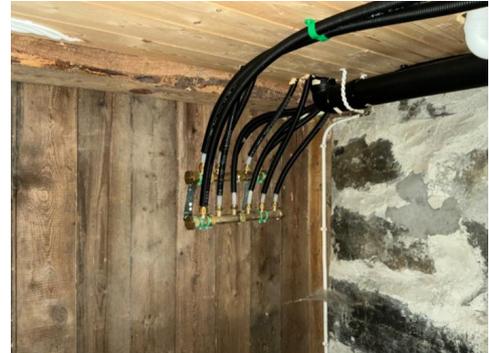
TG 2 Avløpsrør

Avløpsrør av plast og støpejern. Normal levetid for avløpsrør av plast er 25 - 75 år.

- Det er ikke behov for utbedringstiltak siden anlegget fungerer i dag, men ut ifra alder kan skader plutselig oppstå på eldre anlegg.

Ved fremtidig modernisering av våtrom så bør det også påregnes modernisering/oppgradering av røropplegg.

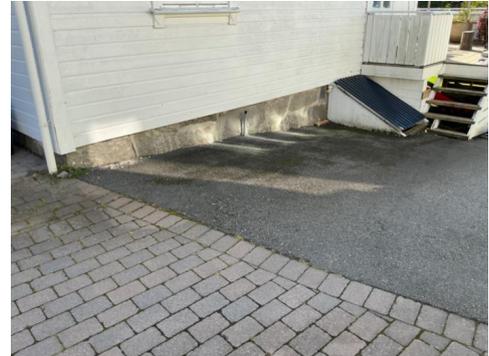
! TG 2 Utvendige vann- og avløpsledninger

Gjelder vannrør og avløpsrør mellom boligen og kommunalt nett. Utvendige vann og avløpsrør er nedgravd og sådan ikke fysisk kontrollert. Dette vil evt kreve kamerakontroll. Vurdert utfra alder og tilgjengelige opplysninger.

Trolig nedgravd oljetank på eiendommen. Oljefyring opphørte 2020. Det er krav om at oljetank tømmes for olje for å unngå forurensning i grunn ved evt rusten tank mm. Man må derfor sørge for at tanken er tømt og rensset, samt evt fylle den med pukk/annet. Må utføres av kvalifisert firma og fremskaffe dokumentasjon på dette.

Må undersøkes ytterligere og evt sannere tanken .
