# Feierheia 1

KRAGERØ - THOMESHEIA

# Flott, sjarmerende enebolig i et veletablert & sentrumsnært boligområde på Thomesheia!

Rapportdato: 23.09.2024

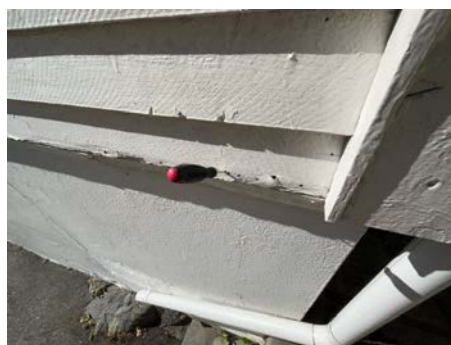
Dette er en risiko konstruksjon, med tanke på alder og råte i kledning, det er fare for skjulte feil og avvik.

- Det er ingen eller liten lufting i nedre kant av kledning mot grunnmur.
- Det er påvist spredte råteskader i bordkledningen.
- Det er værslitt/oppsprukket trevirke/trepaneler.

Utsnitt veggkonstruksjon.

- Det bør foretas tiltak for å bedre lufting av kledningen.
- Råteskadet trekledning må skiftes ut.
- Lokal utbedring/utskiftning bør utføres.

**Kostnadsestimat: 100 000 - 300 000**

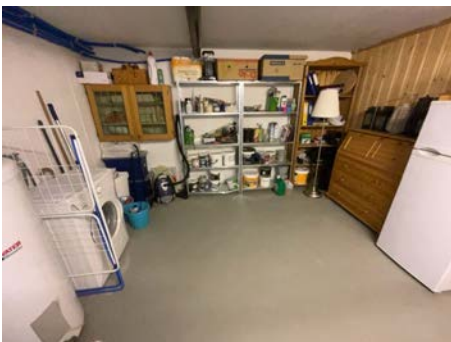
Det er registrert noe salt og fuktmerker på betong i rom under terreng. Det er registrert stedvis trevegger i rom under terreng med råte og fuktskader, det er ikke registrert høye målinger av fukt på befaringsdagen, men det er registrert trevegger som står for utskifting.

- Det er påvist indikasjoner på noe fuktgjennomtrenging i kjellergulv.
- Det er påvist indikasjoner på noe fuktgjennomtrenging inn i kjellermur.
- Det er påvist synlige fukt/råteskader i treverk i underetg./kjeller, hulltaking er derfor ikke nødvendig

Utsnitt rom under terreng.

- Det påviste fuktnivå gir grunn til å overvåke konstruksjonen jevnlig for å se utvikling over tid, og eventuelt foreta tiltak for å unngå fuktskader.

Trevegger med råte skader må utbedres.

**Kostnadsestimat: 10 000 - 50 000**

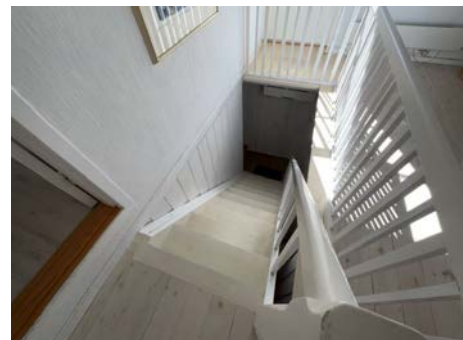
Utsnitt innvendig trapp.

- Rekkverk må monteres for å lukke avviket.
- Åpninger er såpass store at det ut ifra sikkerhetsmessige forhold anbefales å lage mindre åpninger.

**Kostnadsestimat: Under 10 000**

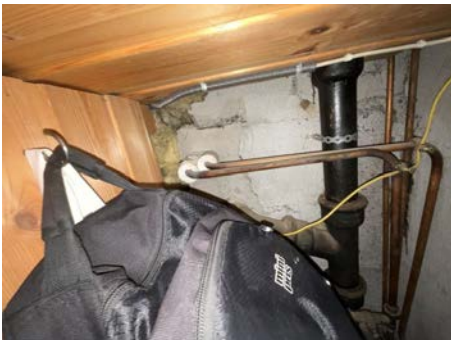
Utsnitt kobberrør.

- Tidspunkt for utskiftning av vannledninger nærmer seg.
- Det er ikke behov for utbedringstiltak siden anlegget fungerer i dag, men ut ifra alder kan skader plutselig oppstå på eldre anlegg.
- I forbindelse med oppgradering av våtrom vil det være naturlig med utskiftning av rør.

**Kostnadsestimat: Ingen umiddelbar kostnad**

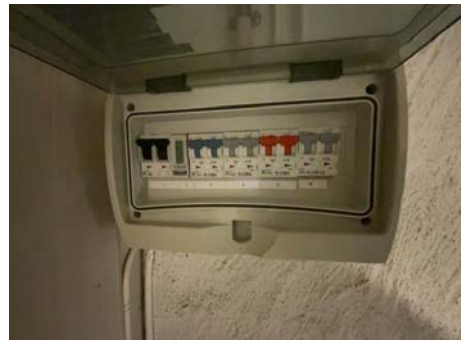
Utsnitt sikringsskap.

Kostnadsestimat gitt for kontroll, avvik funnet av fagkyndig kommer i tillegg.

**Kostnadsestimat: Under 10 000**

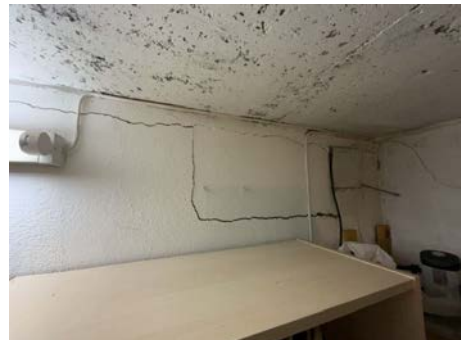
Utsnitt grunnmur.

- Påviste skader må utbedres.
- Lokal utbedring må utføres.

**Kostnadsestimat: 10 000 - 50 000**
