# Feierheia 1

## KRAGERØ - THOMESHEIA

**Feierheia 1, 3770 KRAGERØ**

Befaringsdato: 09.09.2024

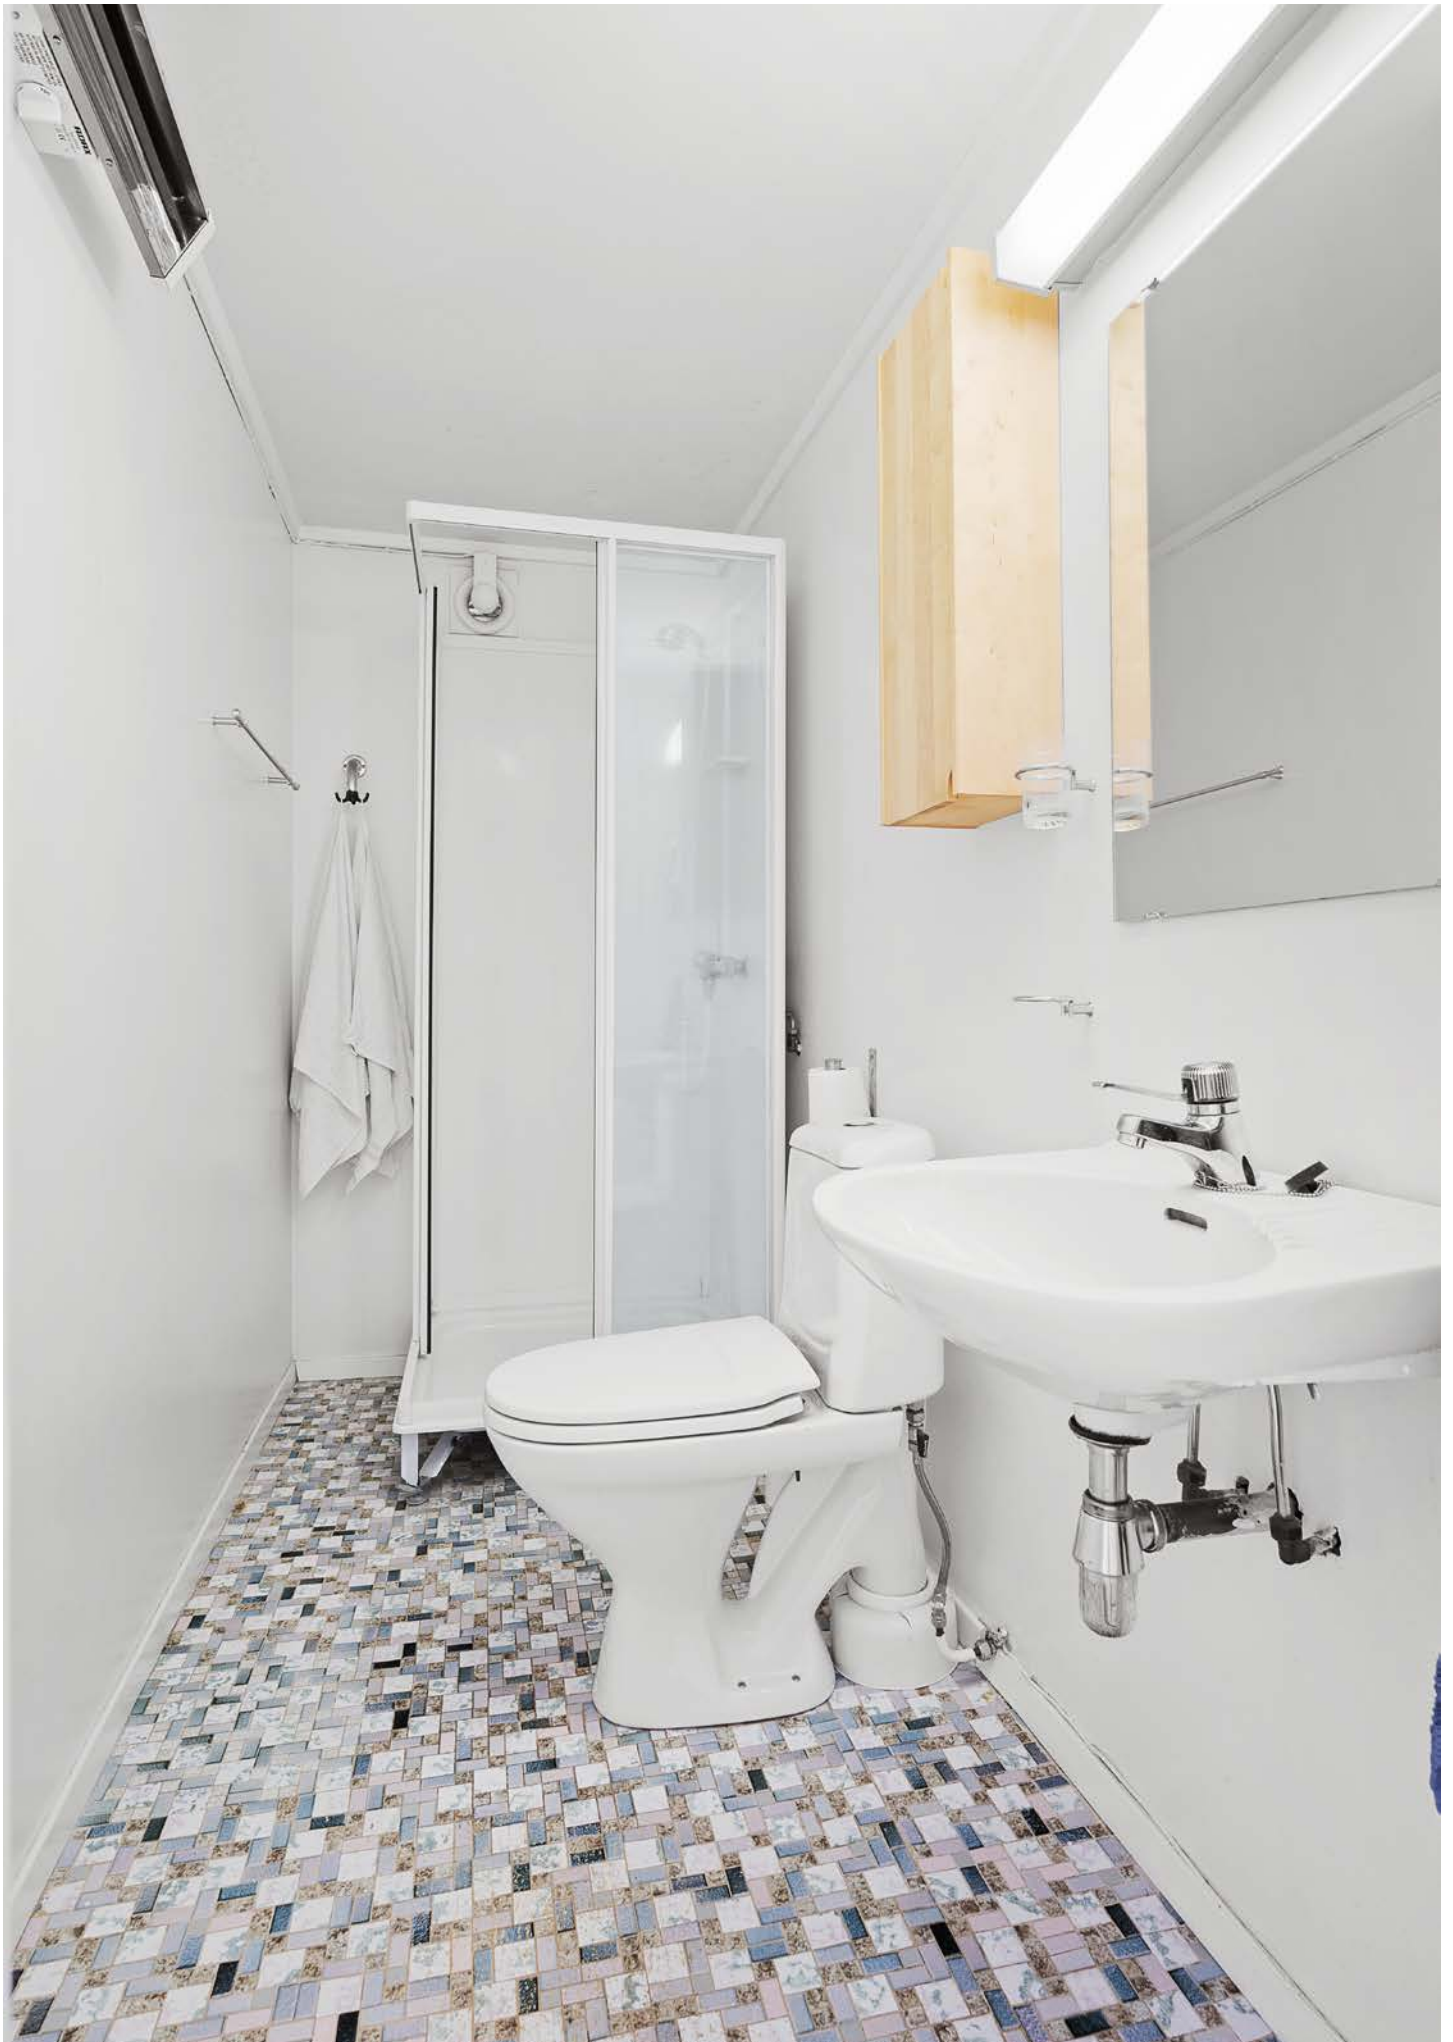
Gammelt bad i hovedetasjen med kabinett, wc og servant. Enkel/eldre standard.

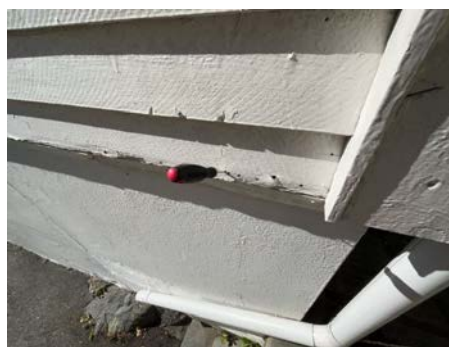
Dette er en risiko konstruksjon, med tanke på alder og råte i kledning, det er fare for skjulte feil og avvik.

- Det er ingen eller liten lufting i nedre kant av kledning mot grunnmur.
- Det er påvist spredte råteskader i bordkledningen.
- Det er værslitt/oppsprukket trevirke/trepener.

Utsnitt veggkonstruksjon.

- Det bør foretas tiltak for å bedre lufting av kledningen.
- Råteskadet trekledning må skiftes ut.
- Lokal utbedring/utskiftning bør utføres.

**Kostnadsestimat: 100 000 - 300 000**

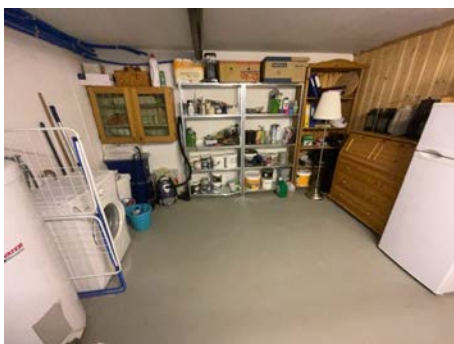
Det er registrert noe salt og fuktmerker på betong i rom under terreng. Det er registrert stedvis trevegger i rom under terreng med råte og fuktskader, det er ikke registrert høye målinger av fukt på befaringsdagen, men det er registrert trevegger som står for utskifting.

- Det er påvist indikasjoner på noe fuktgjennomtrenging i kjellergulv.
- Det er påvist indikasjoner på noe fuktgjennomtrenging inn i kjellermur.
- Det er påvist synlige fukt/råteskader i treverk i underetg./kjeller, hulltaking er derfor ikke nødvendig

Utsnitt rom under terreng.

- Det påviste fuktnivå gir grunn til å overvåke konstruksjonen jevnlig for å se utvikling over tid, og eventuelt foreta tiltak for å unngå fuktskader.

Trevegger med råte skader må utbedres.

**Kostnadsestimat: 10 000 - 50 000**

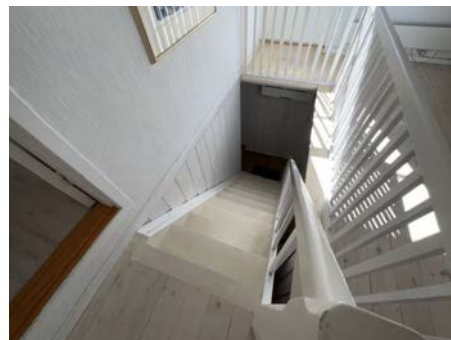
Utsnitt innvendig trapp.

- Rekkverk må monteres for å lukke avviket.
- Åpninger er såpass store at det ut ifra sikkerhetsmessige forhold anbefales å lage mindre åpninger.

**Kostnadsestimat: Under 10 000**

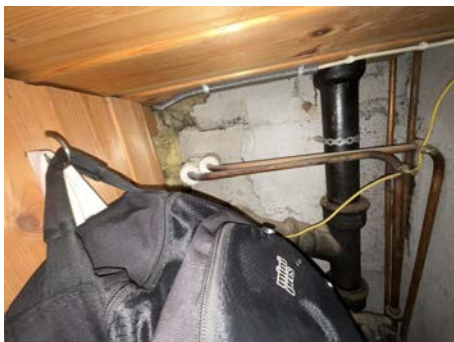
Utsnitt kobberrør.

- Tidspunkt for utskiftning av vannledninger nærmer seg.
- Det er ikke behov for utbedringstiltak siden anlegget fungerer i dag, men ut ifra alder kan skader plutselig oppstå på eldre anlegg.
- I forbindelse med oppgradering av våtrom vil det være naturlig med utskiftning av rør.

**Kostnadsestimat: Ingen umiddelbar kostnad**

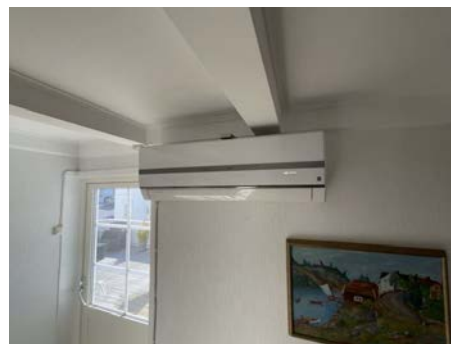
TG på varmepumpe er satt utfra synlige fysiske skader eller løse ledninger.

Varmepumpe er ikke funksjonstestet.

Varmepumpe.

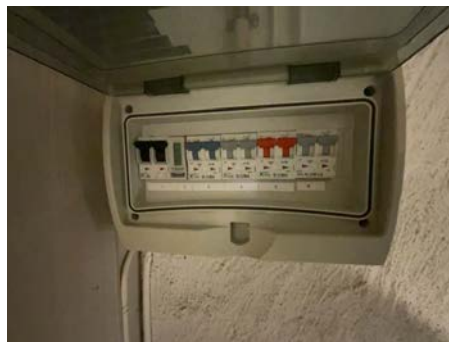
Utsnitt sikringsskap.

Kostnadsestimat gitt for kontroll, avvik funnet av fagkyndig kommer i tillegg.

Kostnadsestimat: Under 10 000

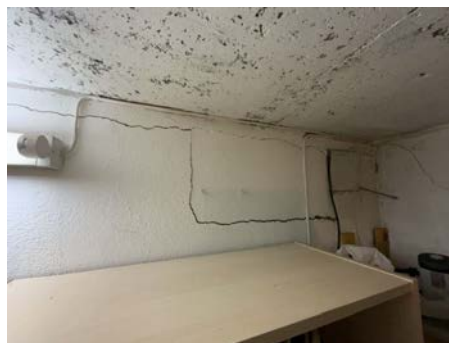
Grunnmur og fundamenter: Det er registrert horisontalriss som er symptom på jordtrykk. Det er registrert skråriss som er symptom på setninger. Grunnmuren har sprekkdannelser. Det er registrert noe forvitring og riss i puss.

Utsnitt grunnmur.

- Påviste skader må utbedres.
- Lokal utbedring må utføres.

**Kostnadsestimat: 10 000 - 50 000**
