Matkronvegen 170

Tilstandsrapport

Befaringsdato: 19.06.2024

Rapportdato: 26.06.2024

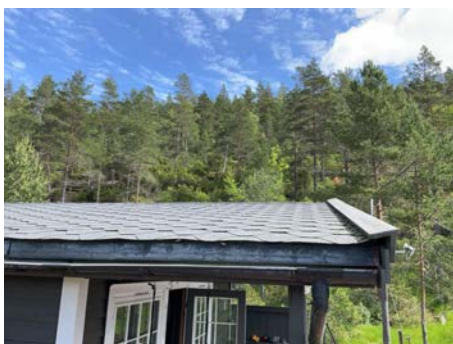
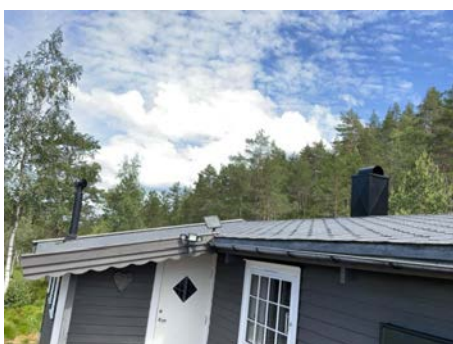
TG 2 Nedløp og beslag

Takrenner, nedløpsrør og beslag på taket av plast. Takrenner og nedløp kan mulig være fra opprinnelig byggeår, da det opplyses i tidligere salgsrapport at disse ikke ble skiftet i 2010 i forbindelse med at ny takshingel ble lagt.

- Tidspunkt for utskifting av takrenner, nedløp og dryppbeslag nærmer seg. Det kan ikke utelukkes utbedringstiltak om det viser seg at renner lekker.

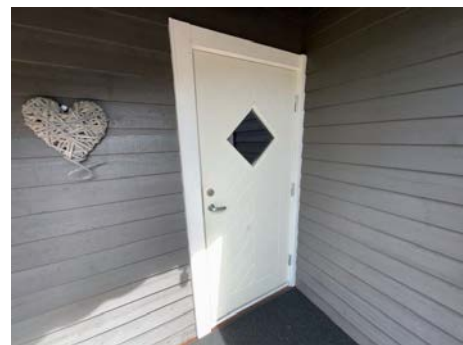
Hovedinngangsdør er av nyere dato og fungerte fint, TG 1.

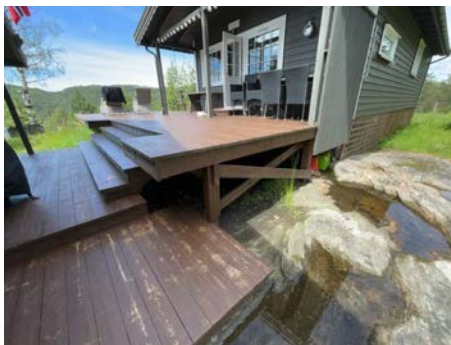
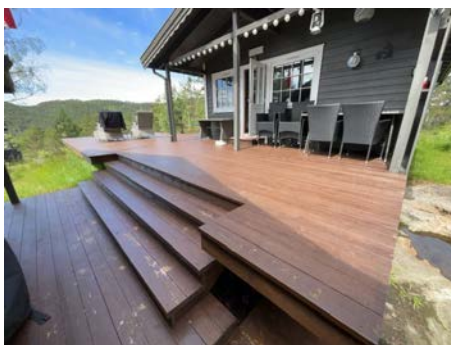
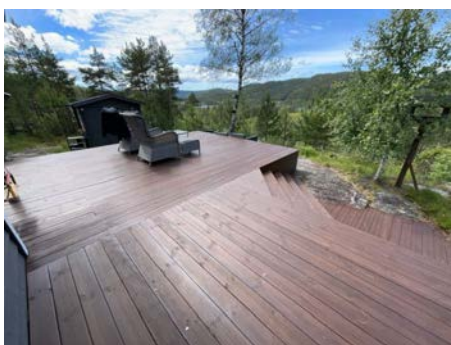
TG 3 Balkonger, terrasser og rom under balkonger

Helhetsinntrykk overflater og tilstand, TG 1.
Avvik gjelder kun for manglende sikring mot fall.

- Det er avvik:
- Det mangler rekkverk i områder der høydeforskjell er over 50 cm. og fallunderlag er hardt dekke (fjell).

Rekkverk, trapper eller annen sikring må monteres for å lukke avviket og for å ivareta fallsikkerhet.

Kostnadsestimat: 10 000 - 50 000

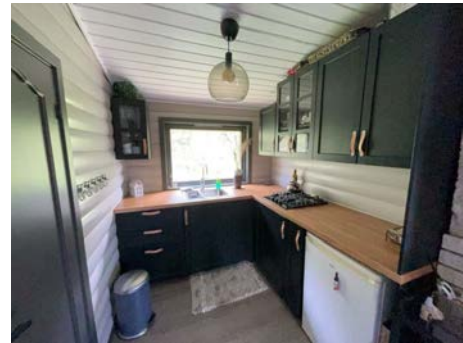
Andre innvendige forhold

Av tidligere salgsopplysninger fremkommer det at det tidligere har vært observert muselort inne i hytten ved lengere fravær.

- Av tidligere salgsopplysninger fremkommer det at det tidligere har vært observert muselort inne i hytten ved lengere fravær. Bak kledningsbord og i stubbloftsplater under bjelkelag ble det registrert åpninger som er store nok til at mus kan komme seg inn. Det kan ikke utelukkes skjulte skader i konstruksjon.
