# Dåsnesvegen 4

# Stor enebolig med moderniseringsbehov | stort uthus | strandlinje til Otra

# Tilstandsrapport

Befaringsdato: 29.07.2024

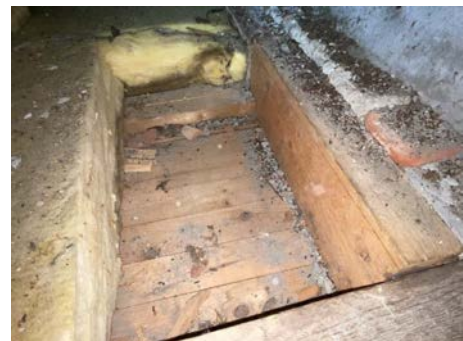
Ingen synlig dampspærre under isolasjon på kaldtloft

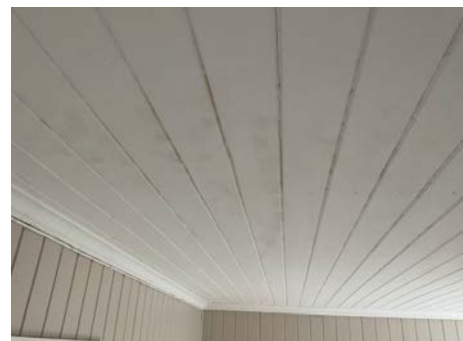
Innvendig > Overflater: Det er stedvis påvist slitasje på gulvoverflater, merker/sprekker og avlassing av maling på vegger, fuktskjolder på takpanel i 2. etasje m.m Det er registrert noe lukt i boligen. Dette kan skyldes fukt fra kjeller, men er noe usikkert.

Bilde viser eks. på fuktskjolder på takpanel i 2. etasje

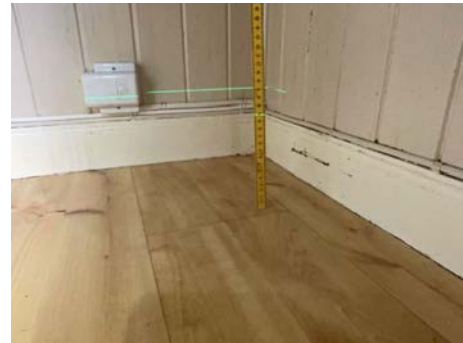
- Høydeforskjell målt på 2 meters lengde var stedvis over 20 mm og over 30 mm i hele rom. Dette er avvik som kvalifiserer til tilstandsgrad 3 og gis med bakgrunn i standardens krav til godkjente måleavvik.

Utkastrek på laser er 11 cm på målestokk. Bilde viser ca. 30 mm høydeforskjell innenfor 2 meter på kjøkken.

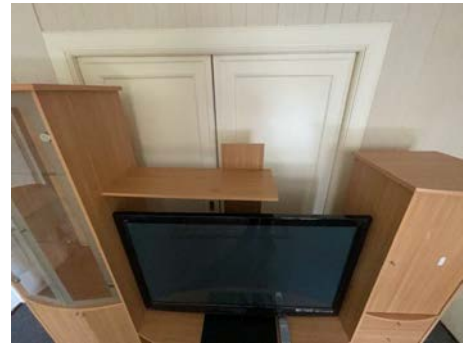
Innvendig > Innvendige dører: Enkelte dørblad tar borti karm/dørsvill og er harde å åpne/lukke. Ellers overflater med mindre skader og en del slitasje, manglende og løse dørhåndtak m.m. Enkelte dører er bygget/stengt igjen mellom enkelte rom og yttervegg.

Bilde viser eks. på dør i stue som er bygget/stengt igjen.

- Tiltak er nødvendig om stengte/gjenbygde dører skal kunne benyttes mellom rom. Døren i yttervegg må påregnes at bør fjernes og bygges om til vanlig vegg på innsiden da det ikke lengre er åpning ut til tidligere altan/veranda som er fjernet.
