# Tilstandsrapport

📍 Sagtjønnevegen 5 , 4865 ÅMLI

# Gnr. 41, Bnr. 135

Befaringsdato: 19.09.2022

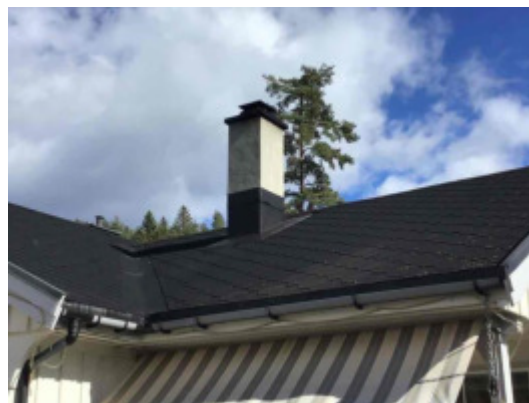
Takrenner og nedløp i plast.  
Pipefotbeslag av plastbelagt stål.

- Mer enn halvparten av forventet brukstid er oppbrukt på renner/nedløp/beslag.

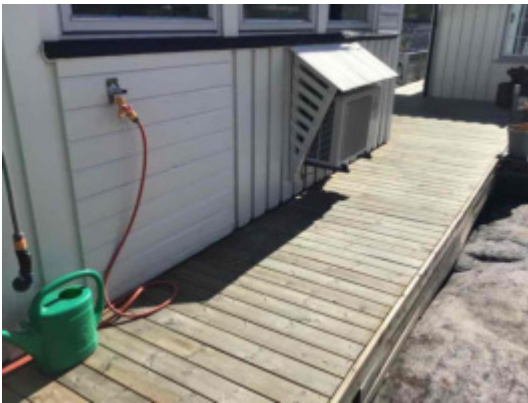
Kledning nær terrasse.

Datidens byggemåte medfører påregnelige utettheter i vindsperresjiktet. Deler av kledningen står i nær kontakt med terrasse og utsettes tidvis for ekstra fuktbelastning.

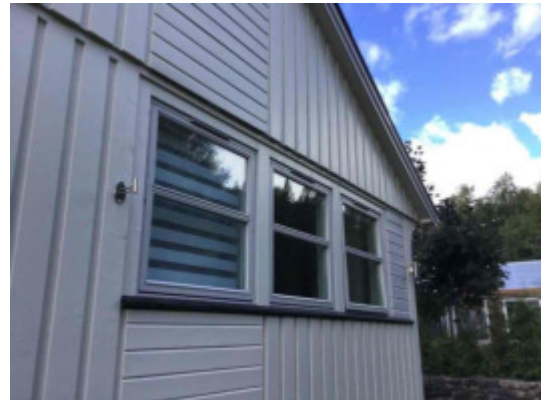
Fastkarm og hengslede trevinduer i malt utførelse. Hoveddelen av vinduene er utført med 3 lag glass. Kontrollerte glassfelt er produksjonsmerket 1979 og 1981. Det er for øvrig skiftet to glassfelt i et av soverommene.

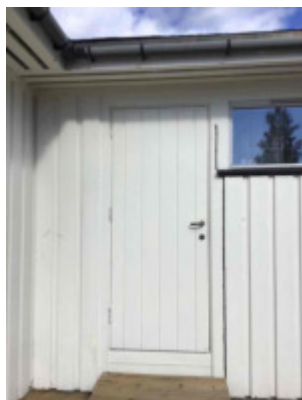
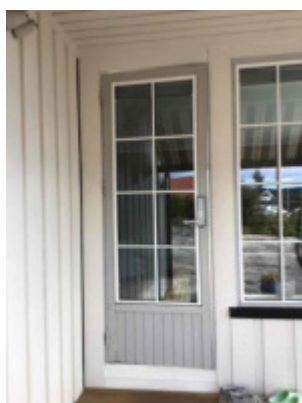
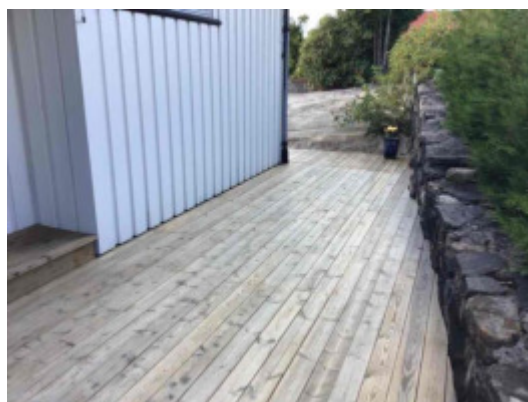
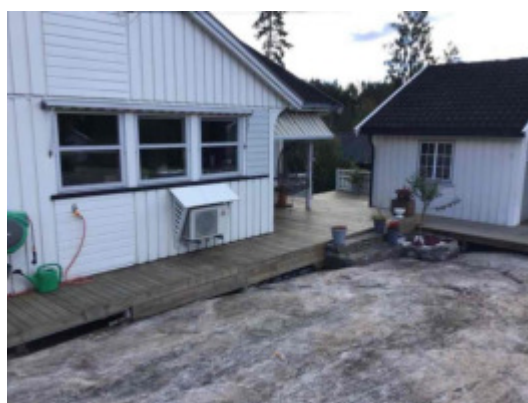
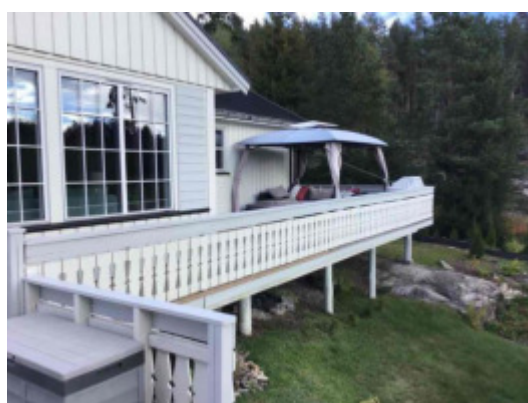
- Det er påvist utetthet/åpning mellom dørbblad og dørkarm. Dvs. at kald trekk kan oppstå.

Noe redusert tettepakning og utvendige tørkesprekker ved veggfoten. Videre ble det registrert noe sig i dørbildet.

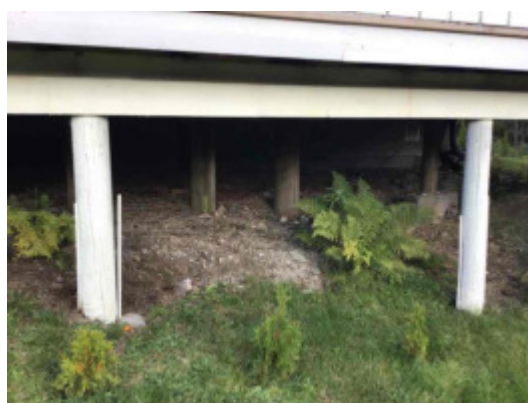
- Rekkverket er for lavt i forhold til dagens krav til rekkverkshøyder.
- Konstruksjonene har skjevheter.

Stolper/pilarer står i nær/umiddelbar kontakt med terreng og utsettes for ekstra fuktbelastning. Enkelte stolpepunkter er redusert i bunn.

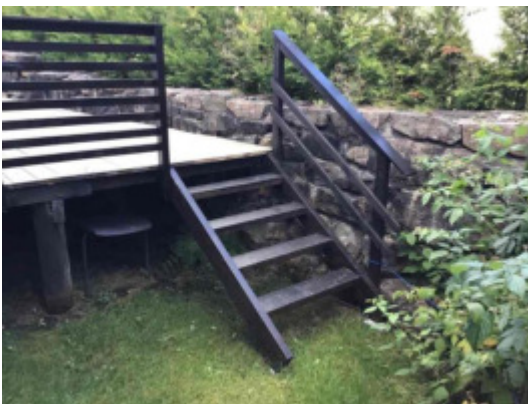
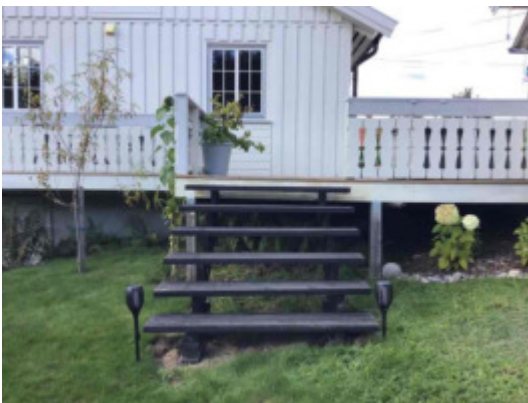
- Det er ikke montert rekkverk.
- Åpninger i rekkverk er ikke i henhold til krav i dagens forskrifter.
- Rekkverkshøyder er under dagens forskriftskrav til rekkverk i trapper.

Enkle trekonstruksjoner med noe skjevheter og avvik i inndeling av trinn.

- Rekkverk må monteres for å lukke avviket.

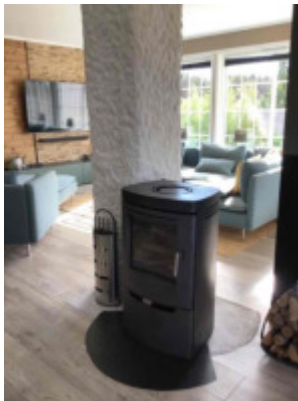
Det foreligger godkjent tilsynsrapport / branntilsyn, datert 03.02.2017.  
Det er for øvrig uvisst om tilsynet ble utført før eller etter ildstedet ble skiftet.

- Avstanden mellom ildstedet og brennbart materiale er for liten.

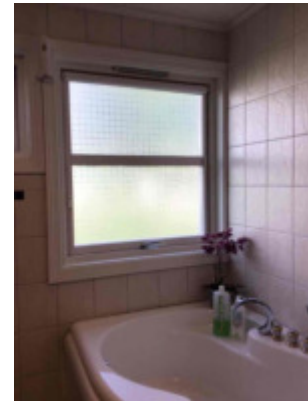
- Det er vindu/dør med ikke fuktbestandige materialer i våtsonen (dusjsonen), løsningen eller byggematerialet er uegnet

- Uegnede materialer må fuktbeskyttes/utskiftes.
- Det må gjøres tiltak for å lukke avviket.

Anbefaler varsom bruk for å unngå unødig fuktbelastning mot overflater som ikke er utført med vanntette sjikt.

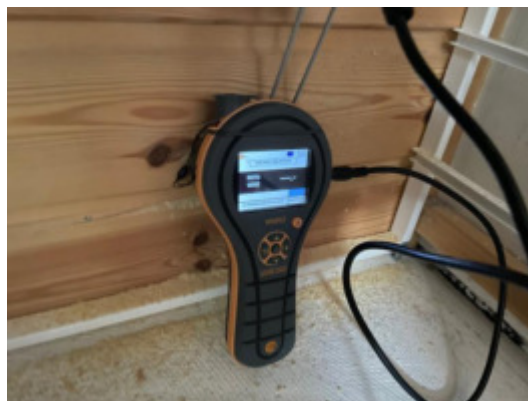
Hulltaking med inspeksjon og fuktmåling er foretatt fra tilstøtende Soverom, mot badekarets våt-sone. Det er ikke avdekket skadelige fuktverdier i hulltakingsområdet, ved måling av trefuktinnhold.

Hulltaking - Fuktmåling - Tørr konstruksjon.

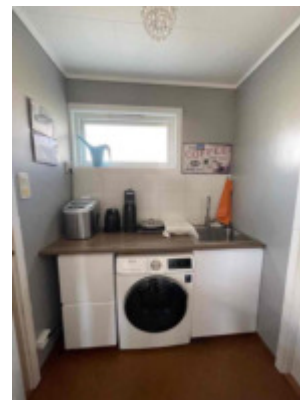
Naturlig ventilering. Anbefaler ettermontering av mekanisk avtrekk og føre avkastslange ut fra øverloft. Naturlige aldringssvekkelser for gulvbelegg.

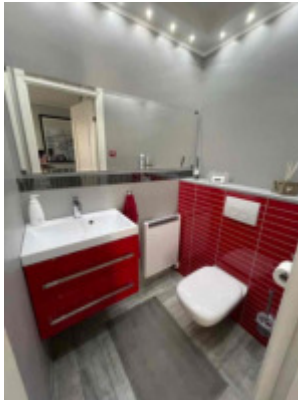
- Det er ikke påvist tilfredsstillende løsning for å synliggjøre lekkasje fra innebygget systerne.

Anbefaler etablering av inspeksjonsluke og ettermontere automatisk lekkasjestopper / waterguard for å redusere risikoen for fuktproblematikk ved eventuelle fremtidige lekkasjer fra toalettrommets installasjoner.

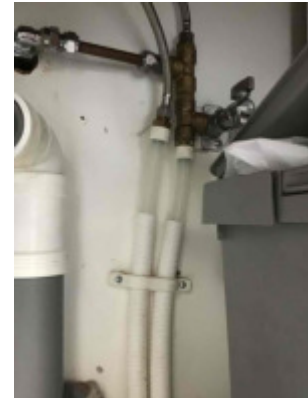
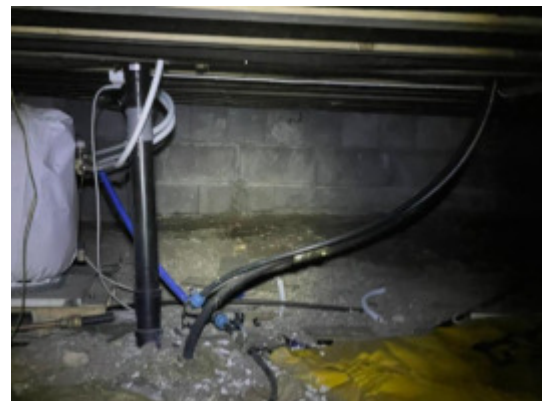
Boligen er utført med vannrør/trykkør i kobber og nyere plast (rør i rør). Ingen åpenbare lekkasjer fra røropplegget på befaringstidspunktet. Deler av opplegget kan være utsatt for frostrisiko i den kalde årstiden. Tilgjengelige opplysninger tilsier at boligen er tilknyttet kommunalt vann og avløp.

- Mer enn halvparten av forventet brukstid er oppbrukt på innvendige vannledninger.

- Ifm. oppgradering av våtrom vil det være naturlig med utskiftning av rør.
- Det er ikke behov for utbedringstiltak siden anlegget fungerer i dag, men ut ifra alder kan skader plutselig oppstå på eldre anlegg.

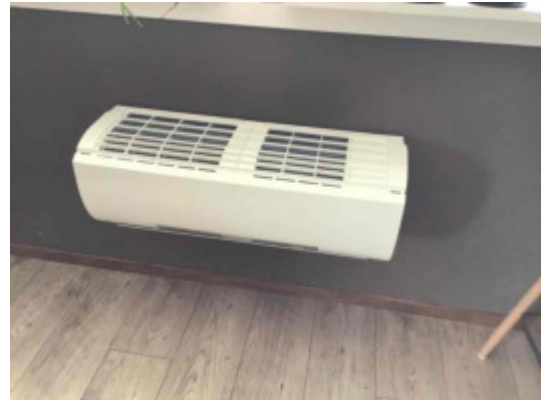
Luft til luft varmepumpe, produksjonsmerket 2011. Utløpt garantitid. I følge eier ble det utført service på installasjonen i 2011. Installasjonen var i bruk på befaringstidspunktet.

- Mer enn halvparten av forventet brukstid på VVS-installasjoner er oppbrukt.

- Det er ikke behov for utbedringstiltak siden VVS-installasjonen(e) fungerer i dag, men ut ifra alder kan skader plutselig oppstå på eldre VVS-installasjoner.

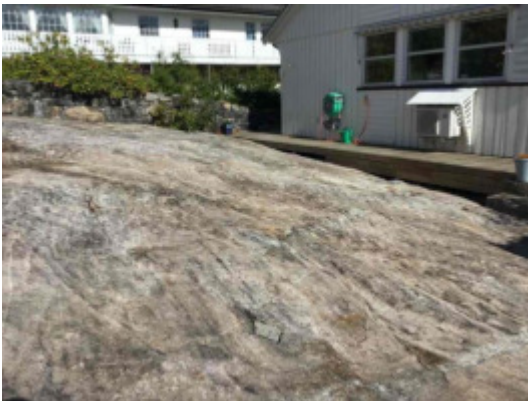
- Terreng faller inn mot bygning.

Etablere fuktsperre mot grunnen i kryprommet.
