# Sagtjønnvegen 5

# Innholdsrik enebolig på ett plan, i etablert boligfelt i Åmli | Anneks | Dobbelgarasje | 3 soverom

# Tilstandsrapport

# gnr. 41, bnr. 135

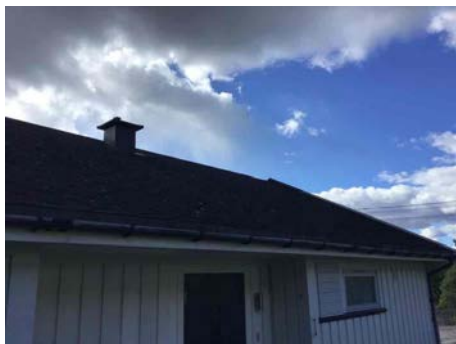
Mer enn halvparten av forventet brukstid er oppbrukt på takteking. Det er påvist andre avvik: Det er ikke etablert oppkanter i tilknytning til pipe og luftelyre. Stedvis misfarget/kondensfarget undertak. Det ble registrert ujevnheter i shingeltekingen.

Bærende undertak av x-finér. Taket er teknet med asfaltshingel.

- Mer enn halvparten av forventet brukstid er oppbrukt på taktekingen.
- Det er påvist andre avvik:

Anbefaler ettermontering av heldekkende pipebeslag. Videre anbefales jevnlig tilsyn med ett-trinns taktekinger som forebyggende tiltak mot eventuelle fuktinntrengninger.

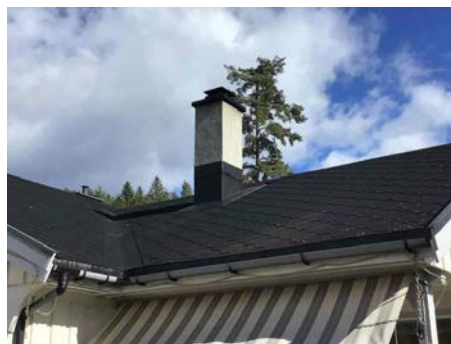
Takrenner og nedløp i plast.  
Pipefotbeslag av plastbelagt stål.

- Mer enn halvparten av forventet brukstid er oppbrukt på renner/nedløp/beslag.

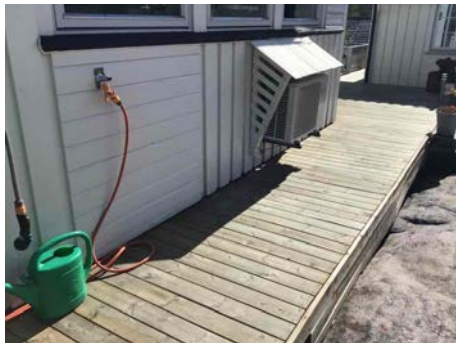
Kledning nær terrasse.

Datidens byggemåte medfører påregnelige utettheter i vindsperresjiktet. Deler av kledningen står i nær kontakt med terrasse og utsettes tidvis for ekstra fuktbelastning, noe flass og slitasje.

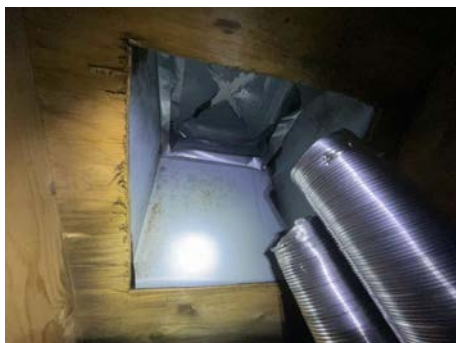
Det er avvik: Ventilhette av metall / plastbelagt stål er tidvis utsatt for kondensering.

Ventilhetten med avkast fra toalettrom og bad.

- Det er avvik:

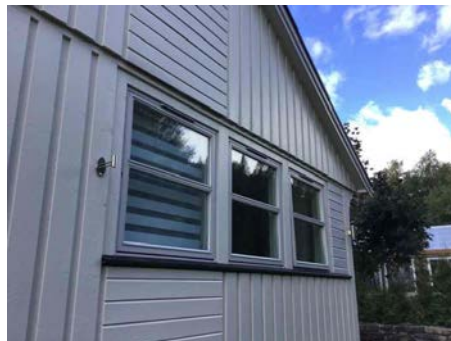
Det er avvik: Normale aldringssvekkelser for tettestapninger og isolerglasser. Over halvparten av forventet brukstid er oppbrukt for vinduene.

Fastkarm og hengslede trevinduer i malt utførelse. Hoveddelen av vinduene er utført med 3 lag glass. Kontrollerte glassfelt er produksjonsmerket 1979 og 1981. Det er for øvrig skiftet to glassfelt i et av soverommene.

- Det er avvik:

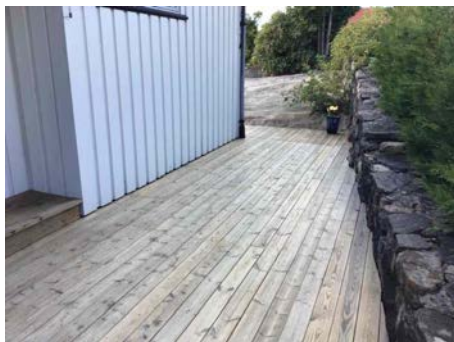
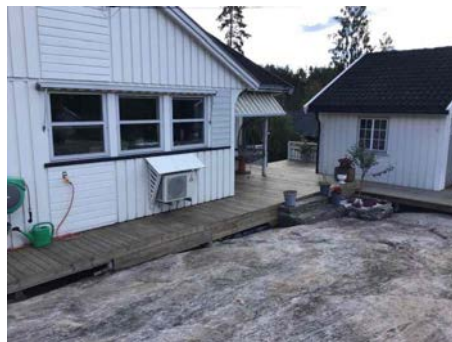
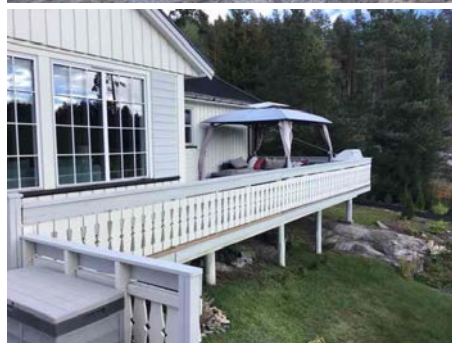
Treterrasser fra ulike tidsperioder.

- Rekkverket er for lavt i forhold til dagens krav til rekkverkshøyder.
- Konstruksjonene har skjevheter.

Stolper/pilarer står i nær/umiddelbar kontakt med terreng og utsettes for ekstra fuktbelastning. Enkelte stolpepunkter er redusert i bunn.

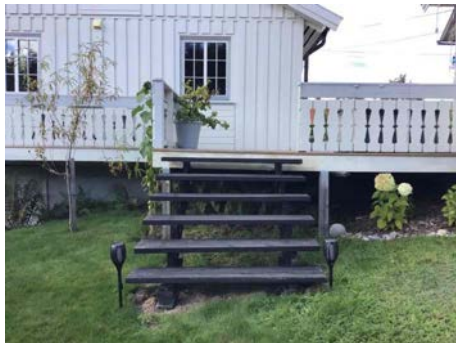
- Det er ikke montert rekkverk.
- Åpninger i rekkverk er ikke i henhold til krav i dagens forskrifter.
- Rekkverkshøyder er under dagens forskriftskrav til rekkverk i trapper.

Enkle trekonstruksjoner med noe skjevheter og avvik i inndeling av trinn.

- Rekkverk må monteres for å lukke avviket.

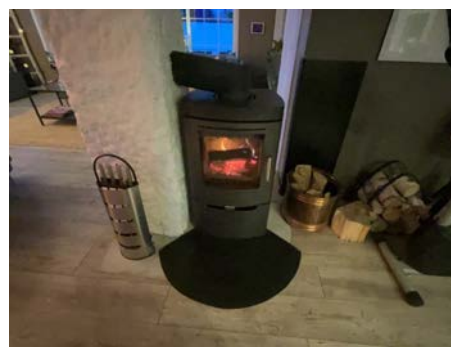
Fyringsinstallasjoner er ikke funksjonstestet.  
Nyere peisovn i stue.

Det foreligger godkjent tilsynsrapport / branntilsyn, datert 03.02.2017. Det er for øvrig uvisst om tilsynet ble utført før eller etter ildstedet ble skiftet.

- Mer enn halvparten av forventet brukstid er passert på pipe.

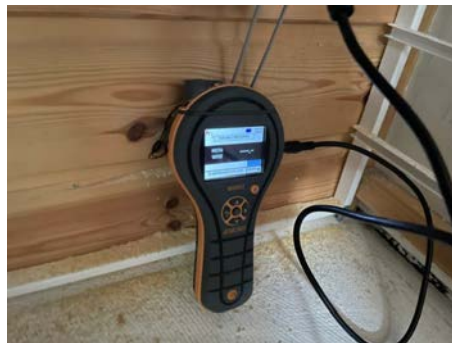
Hulltaking med inspeksjon og fuktmåling er foretatt fra tilstøtende Soverom, mot badekarets våt-sone. Det er ikke avdekket skadelige fuktverdier i hulltakingsområdet, ved måling av trefukttinnhold.

Hulltaking - Fuktmåling - Tørr konstruksjon i hulltakingsområdet.

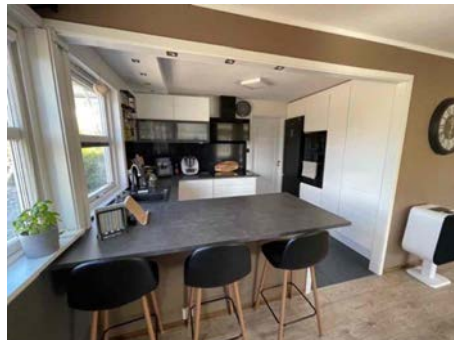
Det er foretatt fuktvurdering av underskap til utslagsvask. Ingen fuktsymptomer på befaringstidspunktet.

- Det er ikke montert komfyrvakt i kjøkkenet som er krav på dette kjøkkenet ut ifra alder.

Anbefaler på generelt grunnlag å ettermontere komfyrvakt og automatisk lekkasjestopper / waterguard, for å redusere risikoen for fuktskader ved eventuelle lekkasjer.

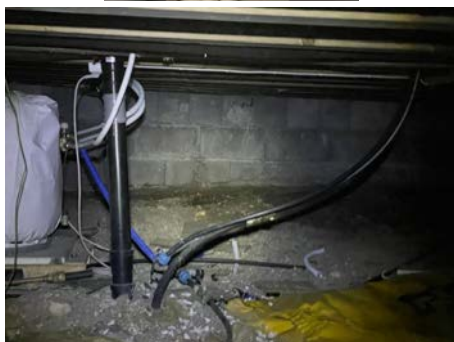
Boligen er utført med vannrør/trykrør i kobber og nyere plast (rør i rør). Ingen åpenbare lekkasjer fra røropplegget på befaringstidspunktet. Deler av opplegget kan være utsatt for frostrisiko i den kalde årstiden. Tilgjengelige opplysninger tilsier at boligen er tilknyttet kommunalt vann og avløp.

- Mer enn halvparten av forventet brukstid er oppbrukt på innvendige vannledninger.

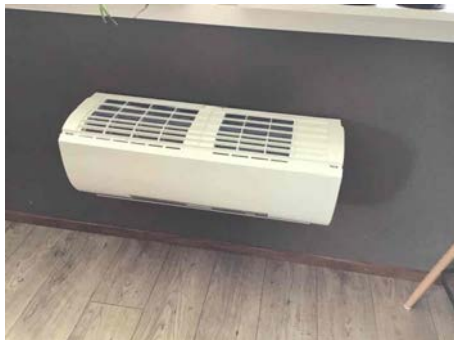
Luft til luft varmepumpe, produksjonsmerket 2011. Utløpt garantitid. I følge eier ble det utført service på installasjonen i perioden rundt 2019. Installasjonen var i bruk på befaringstidspunktet.

- Mer enn halvparten av forventet brukstid på VVS-installasjoner er oppbrukt.

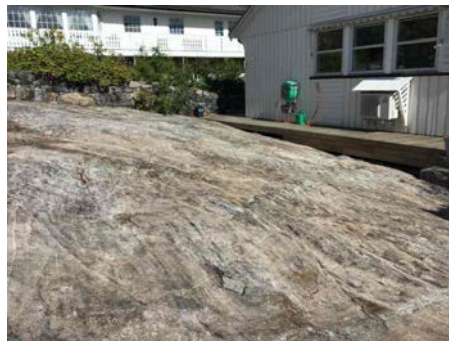
Det er avvik: Deler av fjellterrenget har fall mot kryprommet.

Terrengtet rundt boligen består hovedsakelig av fjellterreng og plenarealer.

- Det er avvik:
