## Parkveien 2, Farsund

Farsund Sentrum -Solrikt beliggende Sveitservilla med flott hage, utsikt og garasje.

# PARKVEIEN 2

# Tilstandsrapport

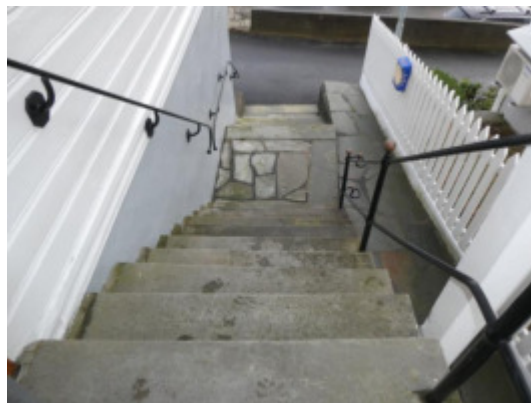
Støpte trapper med trinn av bruddskifer og rekkverk av jern.

- Rekkverkshøyder er under dagens forskriftskrav til rekkverk i trapper.
- Rekkverk er ikke barnesikkert i henhold til dagens krav for avstand mellom spiler.

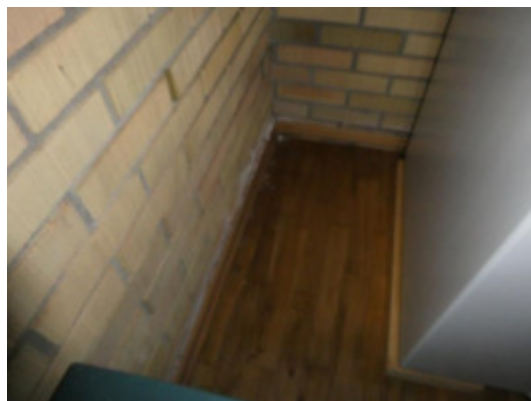
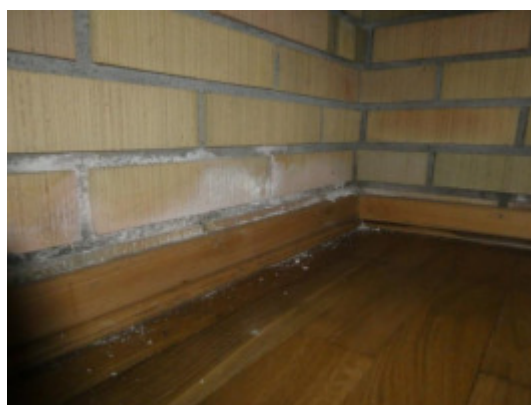
Parkett på ganggulv, belegg på kontorgulv, betonggulv i vaskerom med plasttremmer.

- Det er gjennom målinger påvist høyt fuktnivå i trevegger i underetg./kjeller, det er derfor ikke foretatt hulltaking
- Det er påvist indikasjoner på noe fuktgjennomtrenging inn i kjellermur.
