**Parkveien 2, 4550 Farsund**

# EGENERKLÆRINGSSKJEMA

# Gnr. 1, Bnr. 536

# Tilstandsrapport

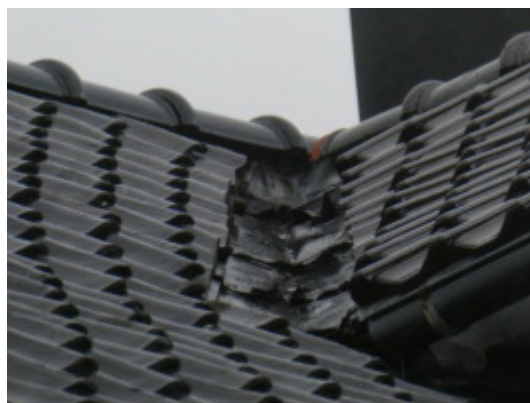
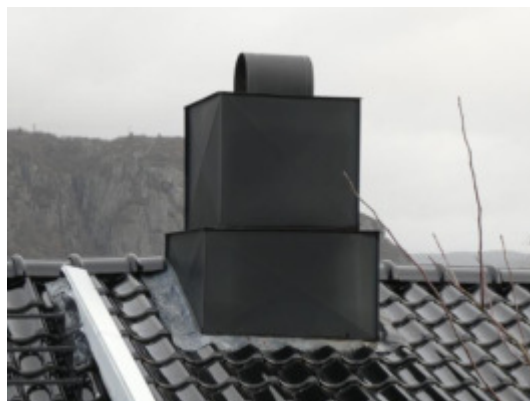
Renner og nedløp av plast.  
Renner og nedløp av plast takoverbygg inngang.

Nedløp til terreng.

- Det er ikke tilfredsstillende bortledning av vann fra taknedløp ved grunnmur.
- Det er påvist skader i beslagløsninger.
- Det mangler tilfredsstillende adkomst til pipe for feier.
- Det mangler snøfangere på hele eller deler av taket, men det var ikke krav om dette på byggemeldingstidspunktet.

Det er påvist skader på kilrenner.  
Det mangler tilfredsstillende adkomst til pipe for feier.  
Det mangler snøfangere på hele eller deler av taket, men det var ikke krav om dette på byggemeldingstidspunktet.

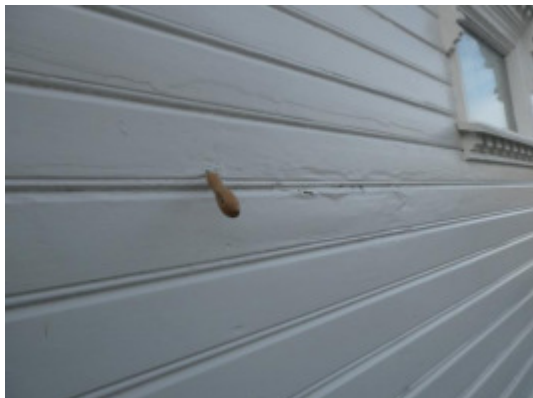
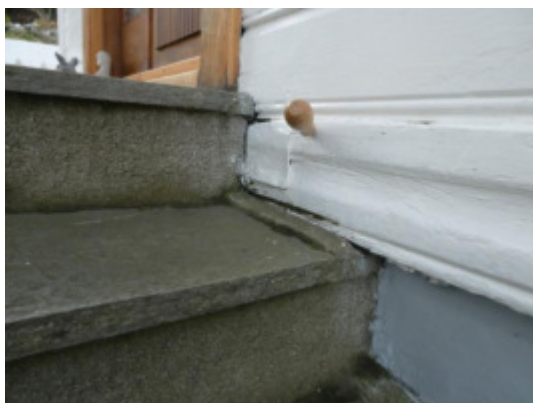
Antatt i forhold til byggeår, tømmerkonstruksjon også det meste av liggende bordkledning fra byggeår.

- Det er påvist spredte råteskader i bordkledningen.
- Det er påvist spredte råteskader i bordkledningen.

- Råteskadet trekledning må skiftes ut.

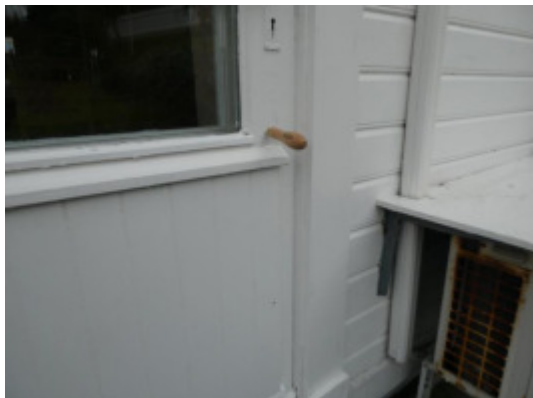
Teak hovedytterdør, malt bakgangsdør med innvendig varedør og terrassedør i tre med innvendig varedør.

- Det er påvist dør(er) med fukt/råteskader.

Terrassedøra har råteskade.

- Døren(e) står foran utskiftning.
- Lokal utbedring/utskifting av fukt/råteskadet treverk.

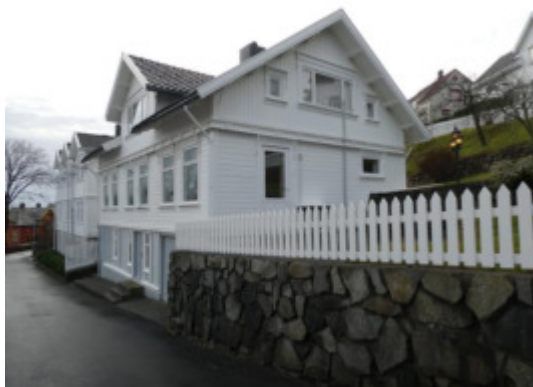
Tre terrasse på terreng, eldre terrasse med bjelker og spaltegulv av impregneret materialer. Terrasse på nordsiden skråner litt. Terrasse på østsiden av bruddskifer, har lavt rekkverk..

- Rekkverket er for lavt i forhold til dagens krav til rekkverkshøyder.

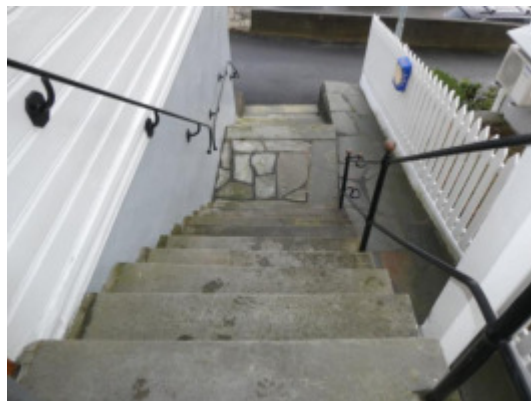
Støpte trapper med trinn av bruddskifer og rekkverk av jern.

- Rekkverkshøyder er under dagens forskriftskrav til rekkverk i trapper.
- Rekkverk er ikke barnesikkert i henhold til dagens krav for avstand mellom spiler.

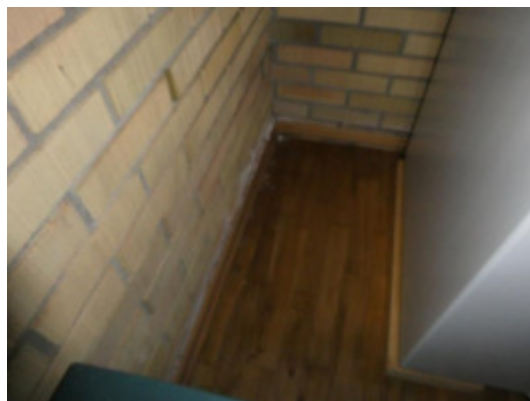
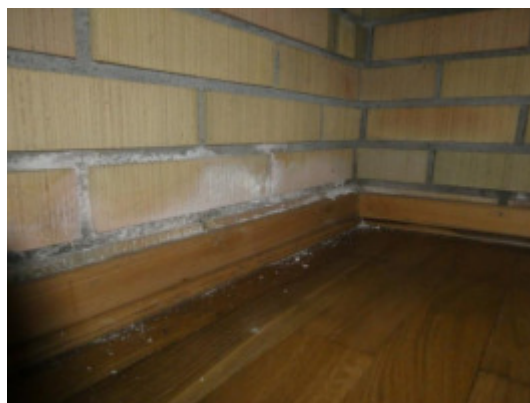
Parkett på ganggulv, belegg på kontorgulv, betonggulv i vaskerom med plasttremmer.

Trepanel og tapet, en mursteins vegg.

- Det er gjennom målinger påvist høyt fuktnivå i trevegger i underetg./kjeller, det er derfor ikke foretatt hulltaking
- Det er påvist indikasjoner på noe fuktgjennomtrenging inn i kjellermur.

- Det er påvist skader i oppforet tregulv i underetg./kjeller, og det er derfor ikke foretatt hulltaking.

Det er påvist indikasjoner på fuktgjennomtrenging/ saltutfelling innefra teglmuen.

Det er påvist skader i oppforet tregulv i underetg., og det er derfor ikke foretatt hulltaking.

- Påviste skader må utbedres.
- Ytterligere undersøkelser må foretas for å få kartlagt tilstanden og omfanget på eventuelle skader.
- Det påviste fuktnivå gir grunn til å overvåke konstruksjonen jevnlig for å se utvikling over tid, og eventuelt foreta tiltak for å unngå fuktskader.
- Ytterligere undersøkelser må foretas for å få kartlagt årsak og omfanget på eventuelle skader.

Det påviste fuktnivå gir grunn til å overvåke konstruksjonen jevnlig for å se utvikling over tid, og eventuelt foreta tiltak for å unngå fuktskader. Tiltak er bytte ut parkettgulvet og dele av trevegger på mur.

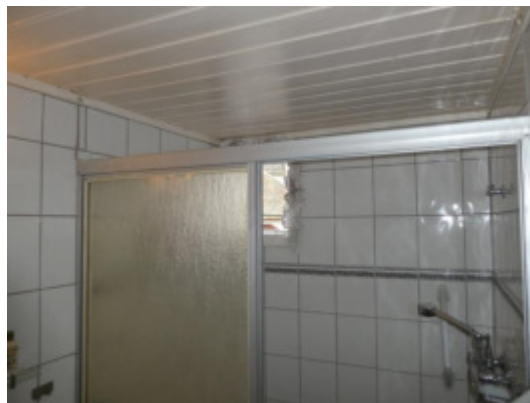
Fliser på vegg, alle vegger av mur, og panel på innvendig tak. Ca.1970.

- Det er vindu/dør med ikke fuktbestandige materialer i våtsonen (dusjsonen), løsningen eller byggematerialet er uegnet

- Uegnede materialer må fuktbeskyttes/utskiftes.

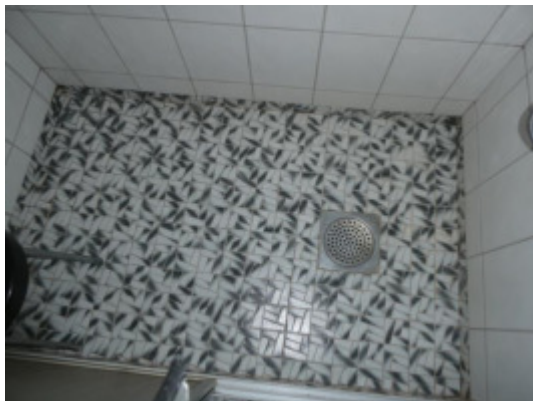
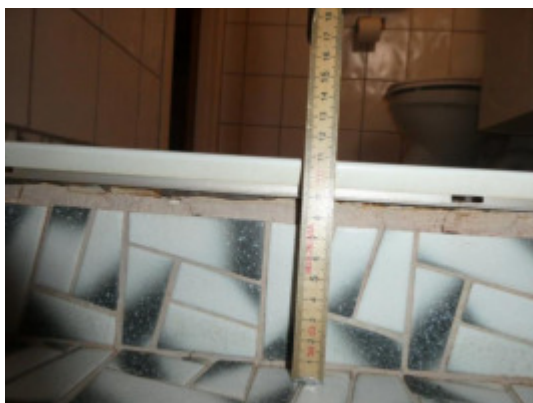
Støpt gulv, flislagt. Gulv med sluk i dusjen er nedsenket ca. 70 mm.  
Panelovn på vegg. Ca.1970

- Det er påvist avvik i fallforhold til sluk i forhold til krav i forskrift på byggetidspunktet.
- Det er påvist at noen fliser har bom (hulrom under)

- Våtrommet fungerer med dette avviket.

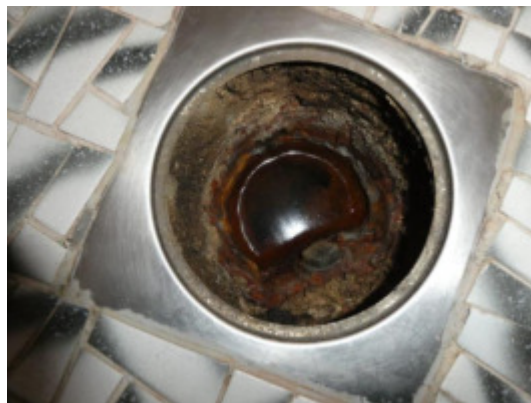
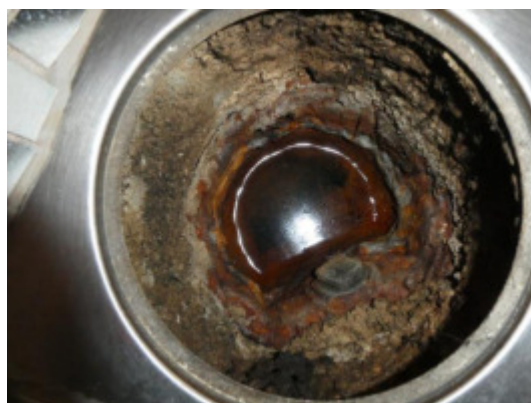
Badet har eldre soilsluk og rommet har ikke noe form for tettesjikt.

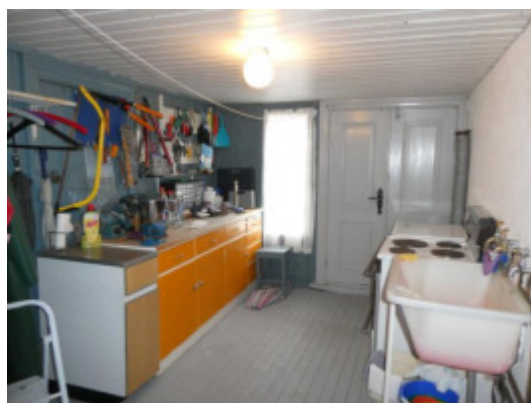
Malte murvegger, panel på vegg mot garasjen og panel på innvendig tak.

- Det er registrert synlige tegn på fukt-/råteskader.

Det er registrert synlige tegn på fukt-/råteskader i stendere og sviller på yttervegg.

- Råteskadet treverk må skiftes.

Råteskadet treverk må skiftes.

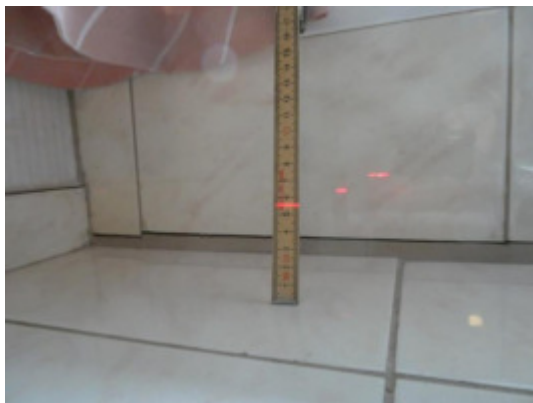
Flislagt gulv og elektriske varmekabler.

- Det er påvist at flisfuger har riss/sprekker.
- Det er påvist avvik i fallforhold til sluk i forhold til krav i forskrift på byggetidspunktet.
- Det er påvist at høydeforskjell fra topp slukrist til gulv/synlig topp membran ved dørterskel er mindre enn 25 mm.
- Bunnlist/oppkant ved sluk er høyere enn topp membran ved dør.

Indikasjon på setning i gulvet, synes ved sprekk mellom vegg og gulvflis under vinduet. Det er ikke benyttet elastisk fugemasse.

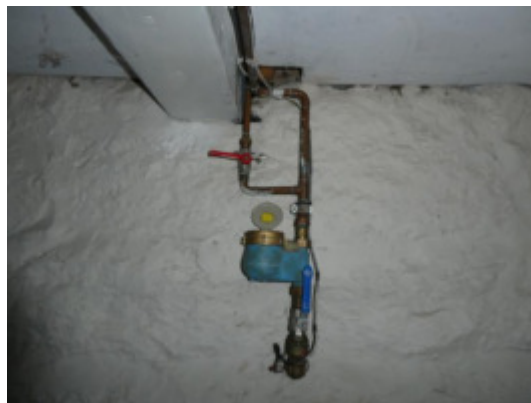
Eldre kobberør .

Vannmåler og stoppekran i garasjen.

- Det er ikke behov for utbedringstiltak utifra at anlegget fungerer i dag, men utifra alder kan skader plutselig oppstå på eldre anlegg.
- Ifm. oppgradering av våtrom vil det være naturlig med utskiftning av rør.

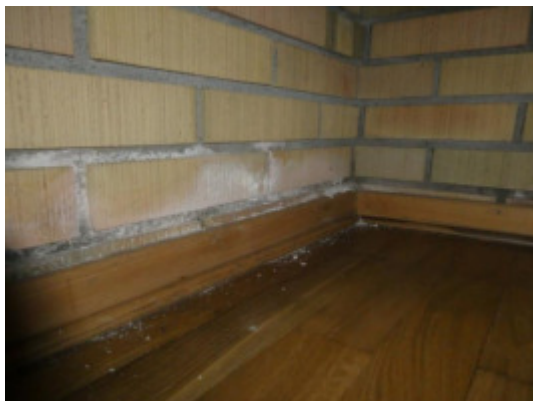
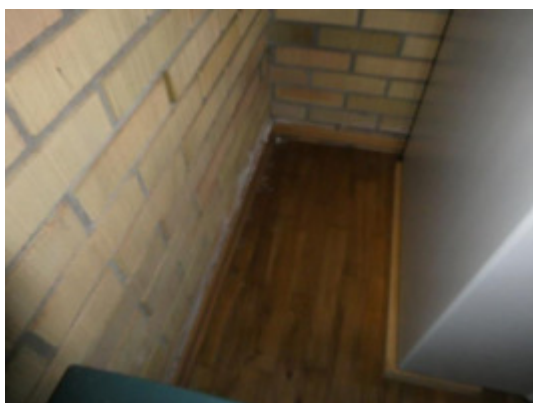
Drenering antatt fra byggeår.

- Mer enn halvparten av forventet levetid på drenering er overskredet.
- Det er ikke tegn på noe utvendig fuksikring.
- Det er utifra observasjoner påvist indikasjoner på at drenering/tettesjikt har begrenset effekt.

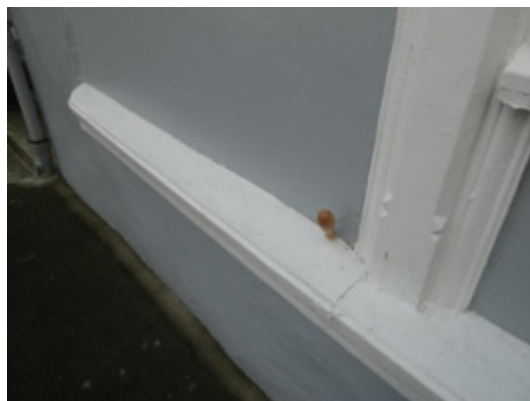
Grunnmur, bakvegg og begge gavlvegger i natursteinsmur, og frontvegg antatt av tegl murt mellom stolper/tre stendere på doble sviller.

- Det er avvik:

Synlig råteskader i sviller i vaskerommet og i langsgående vannbord.

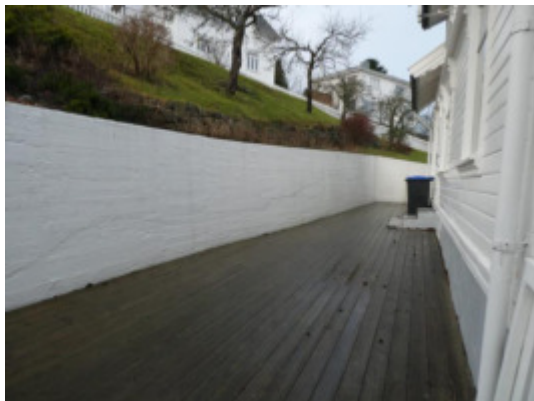
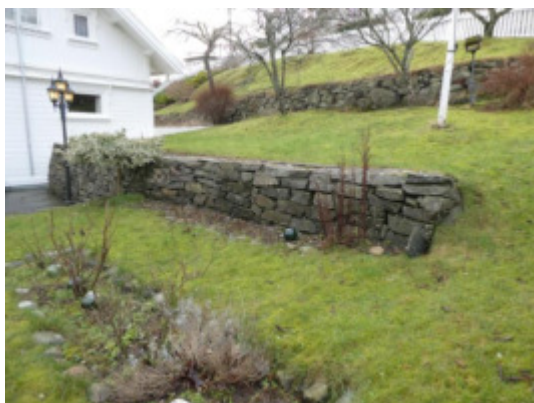
Støttemur av betong mellom hus og terreng, natursteinsmur langs veien og i terreng.

- Det er påvist mindre sprekker og/eller skjevheter i muren.
- Det mangler rekkverk/annen sikring på forstøtningsmuren(e) utifra dagens krav.

Det er påvist mindre sprekker i betong muren.
