# Kastellveien 6A

ADRESSE  
**Kastellveien 6A, 4841 ARENDAL**

# Tilstandsrapport

Befaringsdato: 14.03.2024

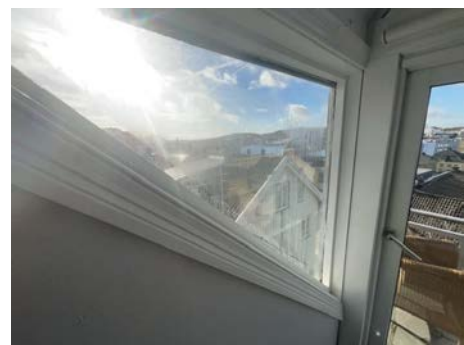
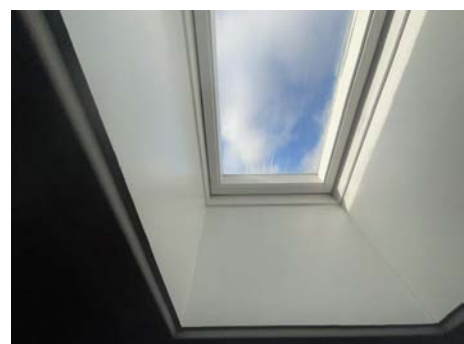
- Det er påvist et betydelig antall vinduer med punkterte eller sprukne glassruter.
- Karmene i vinduer er slitte og det er sprekker i trevirket.

Utfra skader, alder vil det være påregnelig med utbytting av vinduer i leiligheten.

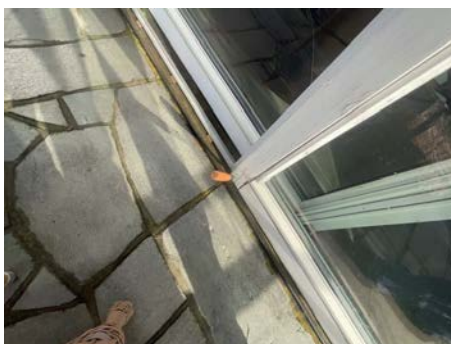
- Karmene i dører er værslitte utvendig og det er sprekker i trevirket.
- Det er påvist utetthet/åpning mellom dørblad og dørkarm. Dvs. at kaldtrekk kan oppstå.
- Dører har råteskader.

- Råteskadede dører må skiftes ut.

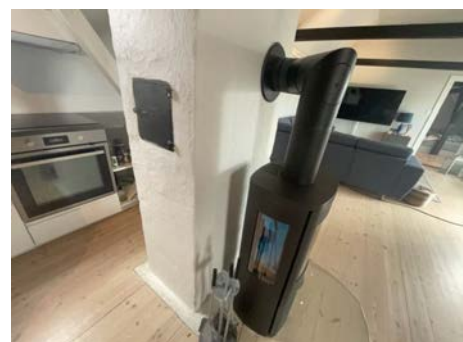
- Ildfast plate mangler på gulvet under sotluke/feieluke på pipe.
- Pipa har rennermerker etter sotvann.
- Det er påvist sprekker i ildfast stein inne i ovnen.
- Det er avvik:
- Mer enn halvparten av forventet brukstid er passert på pipe.

- Tidspunkt for piperehabilitering nærmer seg.
- Tettingen rundt pipa må undersøkes.
- Tiltak:
- Ildsted med sprekk må skiftes.

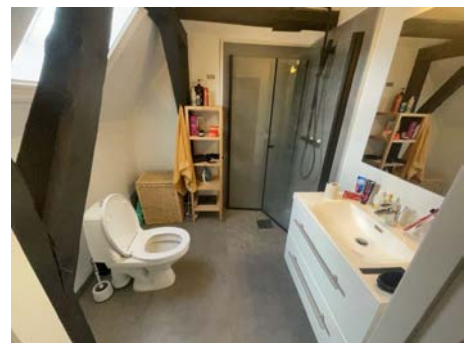
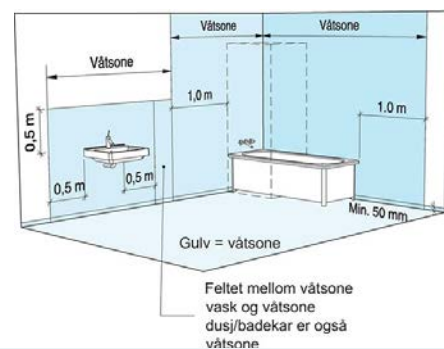
- Det er vindu/dør med ikke fuktbestandige materialer i våtsonen (ved vask, dusj, badekar, osv.), løsningen eller byggematerialet er uegnet

- Uegnede materialer må fuktbeskyttes/utskiftes.
