# DOKUMENT- VEDLEGG

**Hoppestadlia 71, 3721 Skien**

Befaringsdato: 10.10.2023

Rapportdato: 18.10.2023

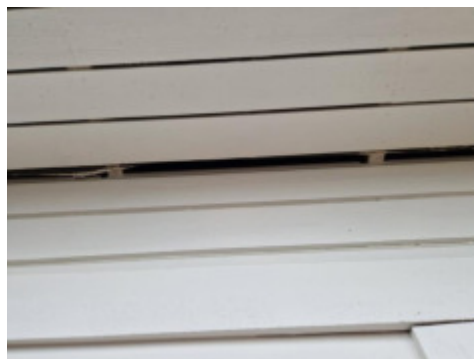
Utvendig teknet med liggende trepanel. Innvendig overflater består av MDF panel. Ingen feil/mangler ble registrert i veggkonstruksjonen som fremstår i god funksjonell stand. Fasader er overflatebehandlet i 2020. Mindre merknad på skjevhet i front vegg. Se bilde.

Varierende bredde spalte gesims på grunn av skjevhet.

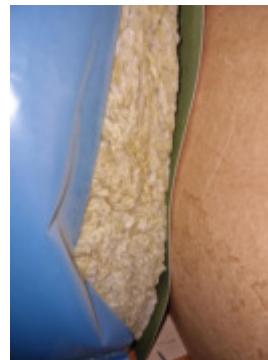
Inspisert fra innredet loftsrom og kotter lang yttervegg ble ingen tegn til kondens eller fuktinntrengning fra taktekkning ble registrert. Ved inspeksjon av kotter ble luftespalte registrert mellom lett undertak og isolasjons matter. Ventilasjons-spalte var stedvis sammenklemt. Forskriftsmessig luftespalte bør ikke understige 50 mm (datidens krav). En løsning er innføring av lekter i hulrom for å øke avstand mellom isolasjon og luftespalte.

Sammenklemt luftespalte sett fra kott.

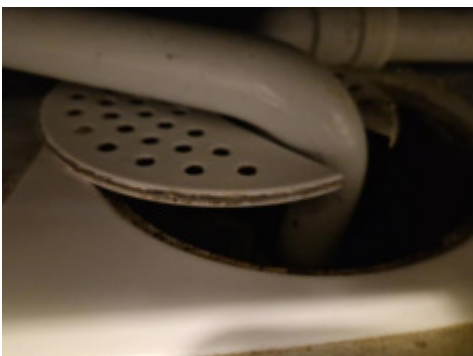
Bad har etablert membran under betong/fliser. Synlig membran i sluk.

- Mer enn halvparten av forventet brukstid er passert på membranløsningen.

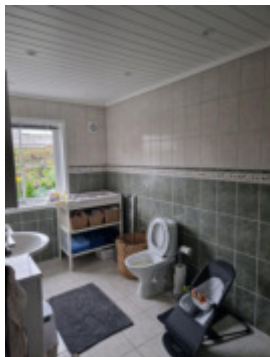
Målt med laser ble mindre fall til sluk registrert (10 mm). Flomkant etablert rundt vegg og døråpning. Eventuelt lekkasjevann vil renne til sluk.

- Det er påvist avvik i fallforhold til sluk i forhold til krav i forskrift på byggetidspunktet.

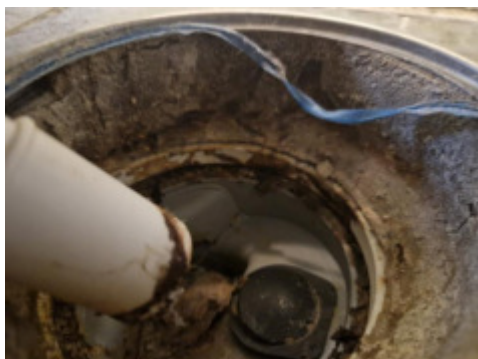
Bad har etablert membran under betong/fliser. Synlig membran i sluk.

- Mer enn halvparten av forventet brukstid er passert på membranløsningen.

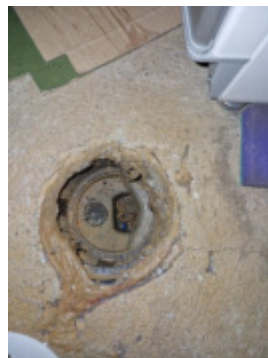
Teknisk rom mangler fuksikring av lekkasjevann.

Sluk/gulv mangler membran.

Membran bør etableres på gulvflater og vegg ved rørgjennomføringer. Slik att eventuelt lekkasjevann ledes til sluk.

Teknisk rom må fuktsikres for lekkasjevann.

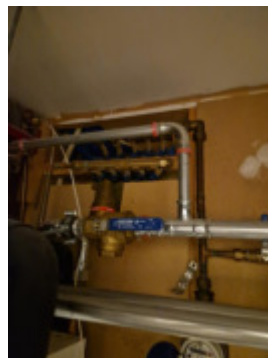
Rørgjennomføringer bør fuktsikres med vannavstøtende overflater. Lekkasje skal ledes til sluk.
