# Tilstandsrapport

📍 Furuliveien 4, 4878 GRIMSTAD

# gnr. 200, bnr. 528

Befaringsdato: 05.02.2025

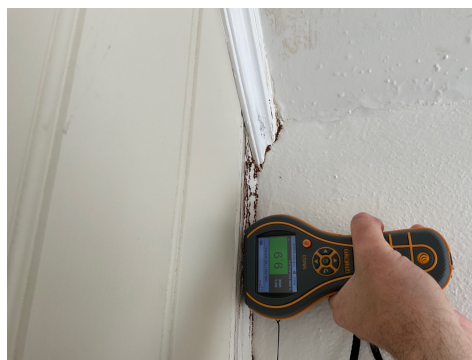
Tørt ved fuktmåling.

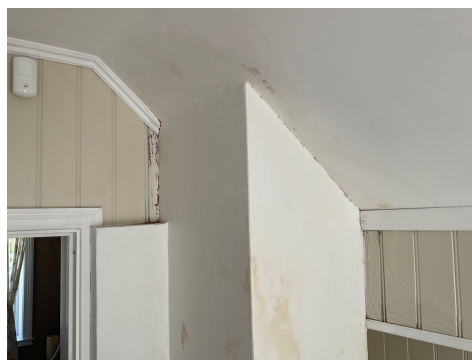
Pipe kun beslått i overgang tak, dette er dårlig løsning og anbefales helbeslått. Det er synlige fuktskjolder loft etter tidligere lekkasje, dette kan skje igjen.

Fuktmerker rundt pipe.

Pipe bør helbeslås. Generelt oppsyn eldre deler. Snøfangere anbefales generelt om mulig. Vedlikehold forventes.

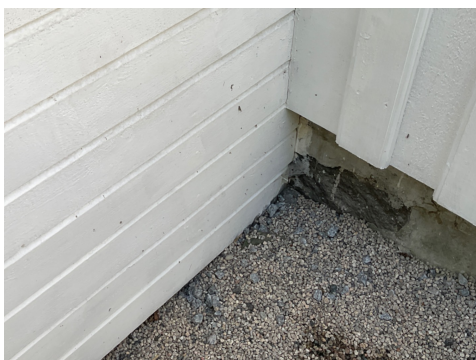
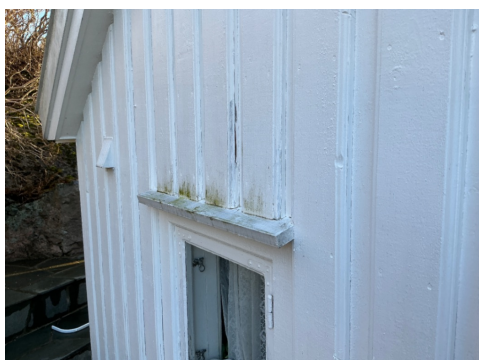
Kledning ukjent årgang men hovedsaklig nyere. Det er stedvis observert luftespalte og museband bak kledning. Generelt pleier ikke slike hus være musetett. Lite lufting bak kledning kan også forekomme utfra alder og byggeskikk. Mindre oppsprekninger i treverk enkelte steder som tilsier normalt oppsyn og vedlikehold. Kledning ligger stedvis nedtil terreng noe som er uheldig da det kan medføre fuktoppsug i nedre el av konstruksjon/kedning. Stedvis grønske, trenger en god vask og noe maling der malingflass.

Oppsyn og vedlikehold.

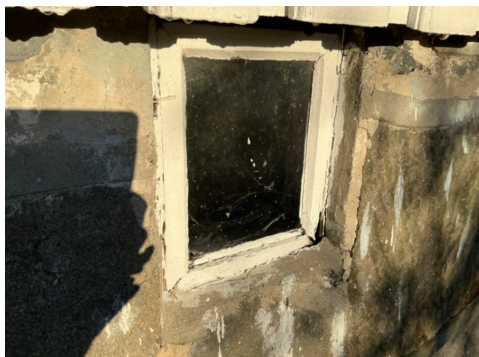
Eldre vindu kjeller, råte i karm etc.

Generelt oppsyn og vedlikehold må utføres, ytterligere kontroll.

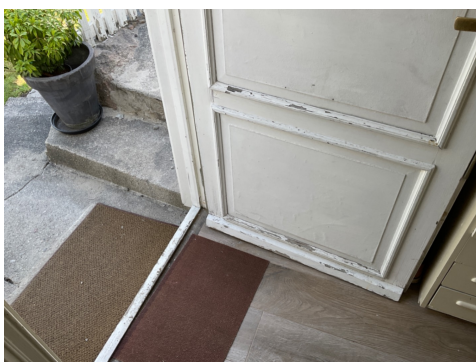
Inngangsdør. Værslitasje og utett mellom karm og dørblad.

Kjøkkendør må følges godt med på, utskiftning påregnes med tiden. Vedlikehold/utskiftning inngangsdør.

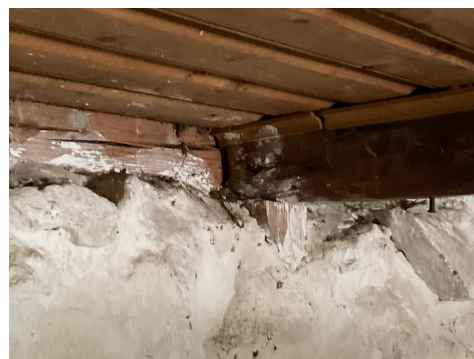
Tørr råte kjeller.

Oppsyn bjelkelag krypkjeller mm.

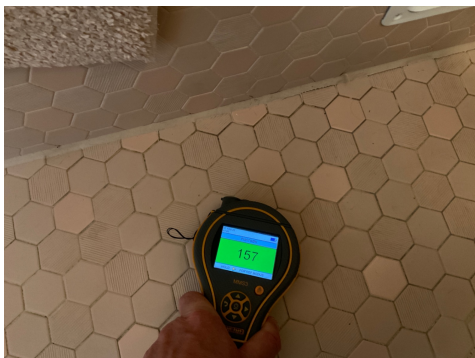
Normalt utslag fuktindikator.

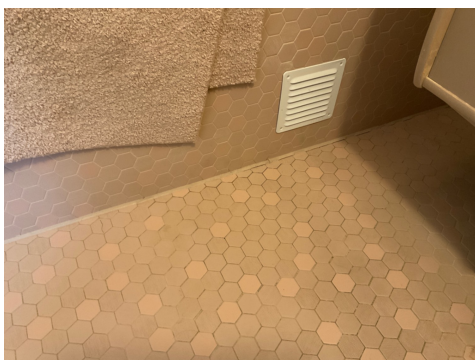
Kun sluk under badekar med oppkant opp til luke, ved lekkasje fra vask eller wc så vil ikke dette kunne ledes til sluk men ut av rommet.

Oppkant luke inn til sluk under badekar.

Rommet fungerer med avviket til evt lekkasje vil oppstå. Må vurderes av kjøper om det ansees økonomisk rasjonelt å utbedre.

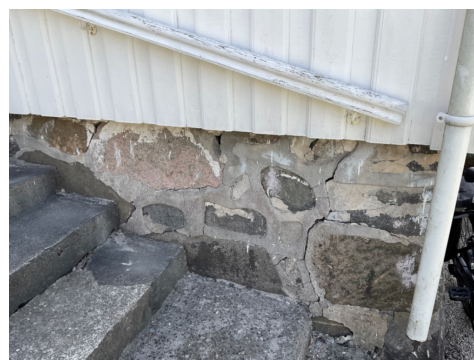
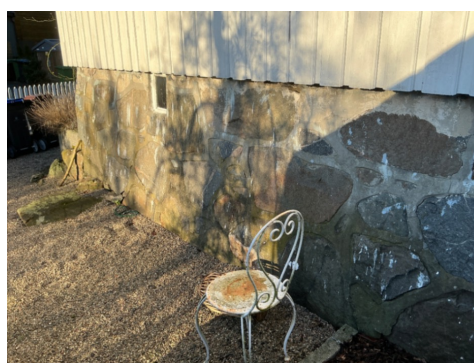
- Grunnmuren har sprekkdannelser.

Det er registrert sprekker i grunnmur, mest mot inngangsside. Sprekker og riss i grunnmur/fug ansees normalt utfra tidligere byggeskikk og alder.

Noe lokale utbedringer bør vurderes, ellers oppsyn.
