# Furuliveien 4

**Furuliveien 4, 4878 GRIMSTAD**

# Tilstandsrapport

# gnr. 200, bnr. 528

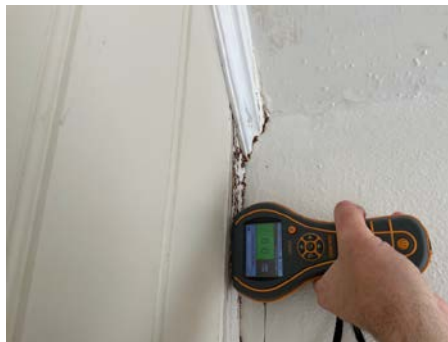
Tørt ved fuktmåling.

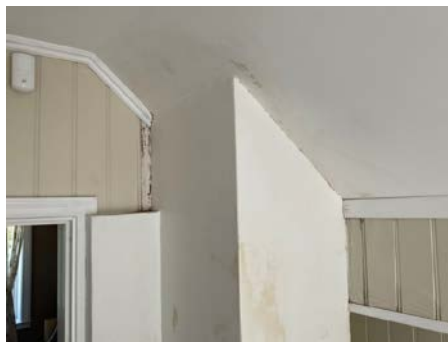
Pipe kun beslått i overgang tak, dette er dårlig løsning og anbefales helbeslått. Det er synlige fuktskjolder loft etter tidligere lekkasje, dette kan skje igjen.

Fuktmerker rundt pipe.

Pipe bør helbeslås. Generelt oppsyn eldre deler. Snøfangere anbefales generelt om mulig. Vedlikehold forventes.

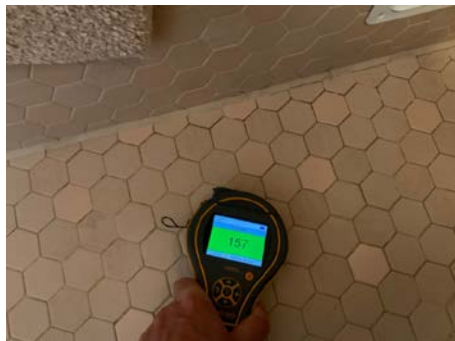
Normalt utslag fuktindikator.

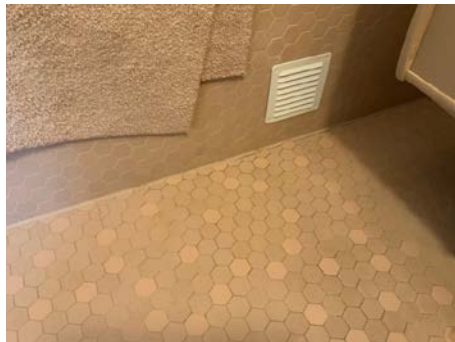
- Det er avvik:
- Kun sluk under badekar med oppkant opp til luke, ved lekkasje fra vask eller wc så vil ikke dette kunne ledes til sluk men ut av rommet. Trelister lags deler av gulv, ikke optimalt i våtrom. Noe stedvis riss i silikonfug/overgang badekar og gulv mm.

Oppkant luke inn til sluk under badekar.

Rommet fungerer med avviket til evt lekkasje vil oppstå. Må vurderes av kjøper om det ansees økonomisk rasjonelt å utbedre.
