Sundstøyl 214

Tilstandsrapport

# gnr. 15, bnr. 81

Befaringsdato: 11.04.2024

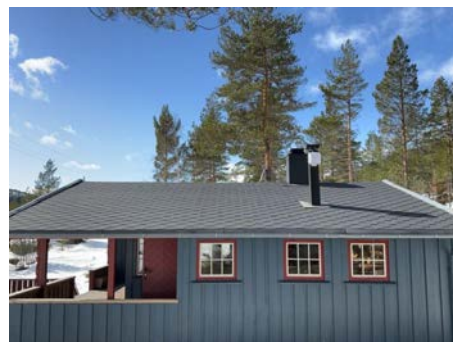
Nedløp og beslag

Takrenner og nedløp i plast.
Fallforhold i renner er ikke vurdert.
Pipebeslag og luftelyre i plastbelagt stål.

Anbefaler utbedring av luftelyre over tak for å unngå fuktinnsig. Utbedringer av limfester når vær og temperaturforhold tillater det. Anbefaler jevnlig / hyppige tilsyn med ett-trinns taktekkinger.

Ved en senere takomlegging må det påregnes fjerning av shingellagene.

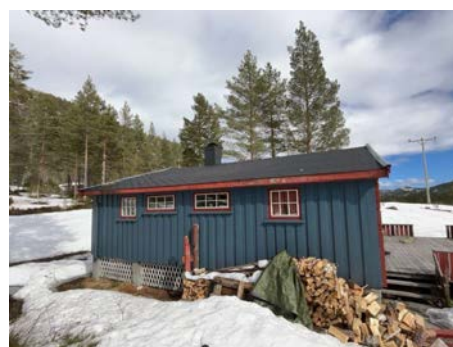
Veggkonstruksjon

Kledningen fremstår med synlig solfalming og varierende grad av tørkesprekker. Deler av kledningen er utsatt for vannsprut fra tilstøtende terrasse.

- Det bør foretas tiltak for å bedre lufting av kledningen.

Det må påregnes utvendig vedlikehold / rehabilitering. Utlufting av kledningen, vindspærre og etterisolering er naturlig å utbedre når kledningen en gang skal skiftes.

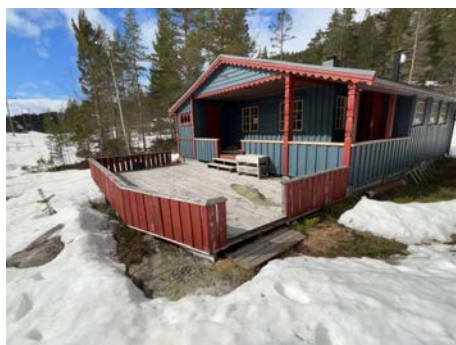
TG 2 Utvendige trapper

Trappevanger og nedstolpinger står i umiddelbar kontakt med terreng og utsettes for direkte fuktbelastning. Synlig overflateslitasje.

Det må påregnes rehabilitering eller reetablering av trappen. Videre anbefales ettermontering av håndløper langs vegglivet.

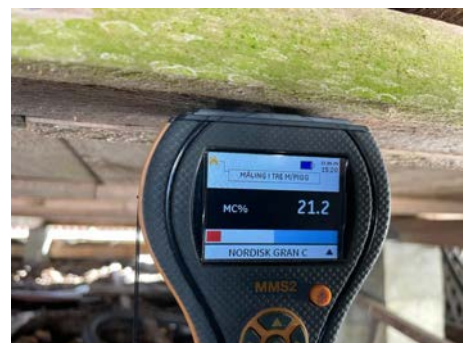
Fuktmåling - Skillekonstruksjon - Høyt trefuktninnhold / vektprosent.

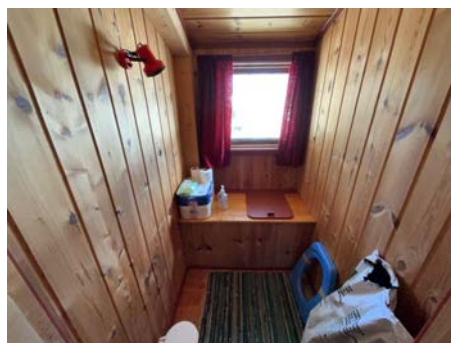
TG 2 Ventilasjon

- Det er påvist mangelfull ventilasjon på ett eller flere rom i boligen.
- Det er påvist begrenset ventilering/luftgjennomstrømning.

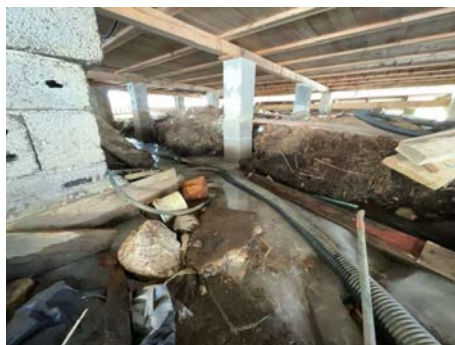
Grunnmur og fundament

Grunnmuren har sprekkdannelser. Lettklinkersøylene mangler puss/slemming på fukt og slagregnsutsatte overflater. Søylene er utsatt for terrengfukt med påfølgende frostsprengning. Synlige skjevheter i fundamentene.

Det må påregnes utbedringer og utskiftning av enkelte søyler. Videre anbefales påføring av puss eller slemming mot fukt og slagregnsutsatte overflater. Terrengflater som medfører fuktbelastning mot fundamentene må endres.

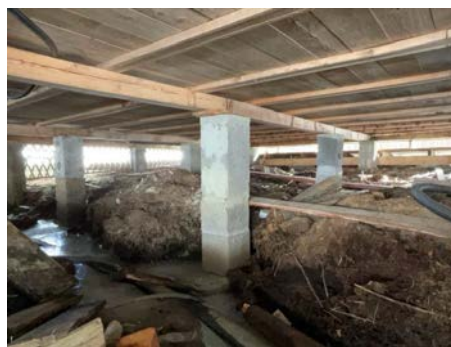
Terrengforhold

Småkuppert terreng av fjell og løsmasser.

Eventuelle tiltak må sees i sammenheng med avsnittet: Drenering. Jordholdige masser må fjernes. Deretter anbefales påføring av utjevne-pukk-masser med drenerende effekt.

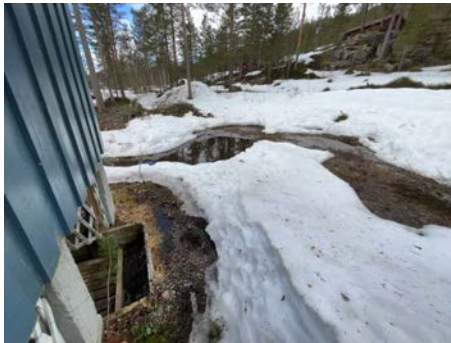
Utvendige vann- og avløpsledninger

Mer enn halvparten av forventet brukstid er passert på utvendige vannledninger. Sommervannsledningen er frostutsatt i den kalde årstiden.

Det må etableres rutiner for avtapping og konservering av ledningen før den kalde årstiden.
