Gransangerveien 18

Innholdsrik enebolig m/hybel på solrik utsiktstomt | Stor garasje | Barnevennlig område | Oppussing

Tilstandsrapport

Befaringsdato: 24.09.2024

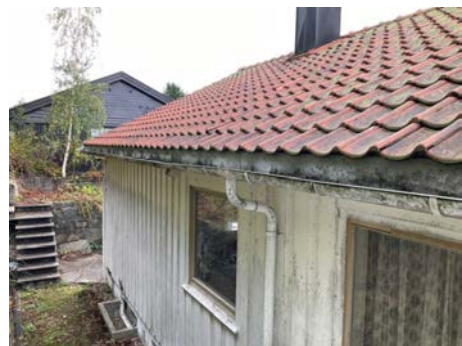
Slitasje og ujevnt oppheng/fall på takrenner

Pipebeslag og luftelyre holdes under oppsyn og skiftes etter behov.

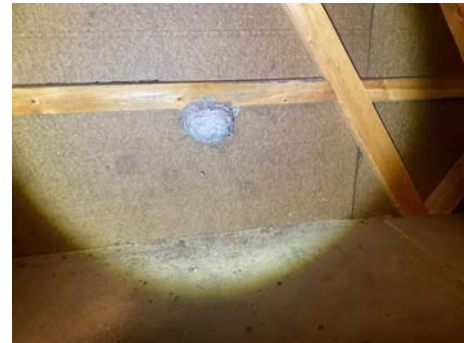
Vepsebol på kaldtloft

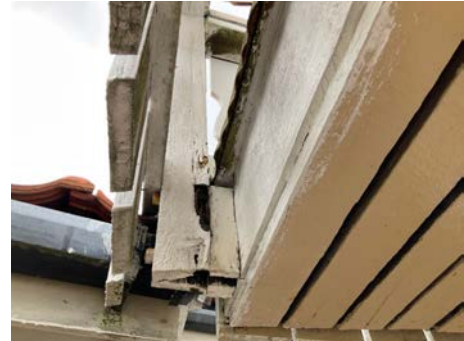
Rekkverk har slitasje og råteskade i deler av treverk.

Synlig råteskade på rekkverk

Vedlikehold og utskiftinger må påregnes

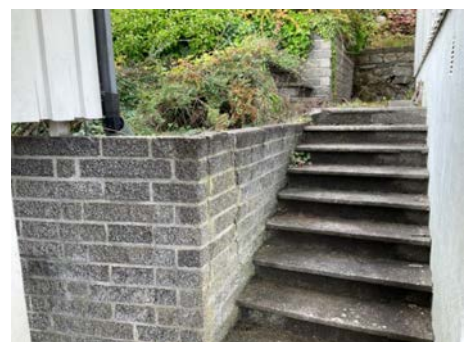
Hagemurer av leca har flere steder sprekker og utsig/helning

Sprekk og noe helning på mur

Rekkverk/sikring må etableres på murer som har mer enn 0,5 m høydeforskjell for å lukke avviket.

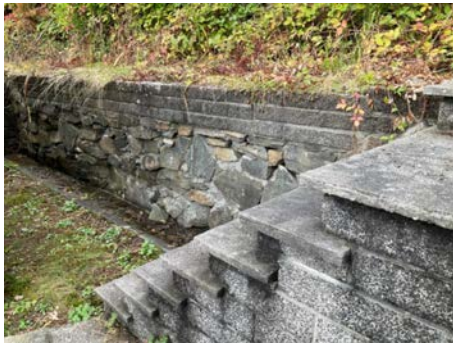
Lecamur heller ut på øvre del

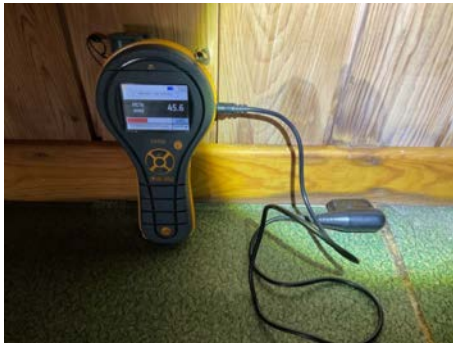
Det er synlige saltutslag på murvegger samt utslag ved bruk av fuktindikator på valgte steder. Under trappen er det synlig og målbar fukt i treverk.

Synlig og målbar fukt ved bruk av piggelektroder

Tiltak må utføres for å lukke avviket. Punktet må sees i sammenheng med punktet som omhandler drenering. Ved dagens tilstand bør det ikke være påforede trevegger som gir mulighet for mugg og råtedannelse.

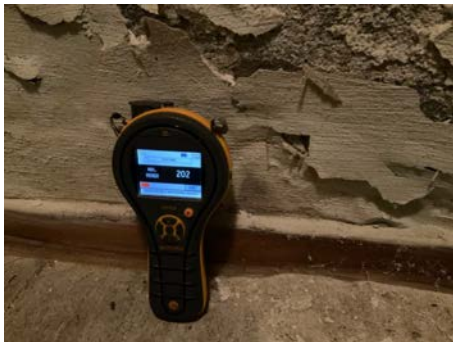
Synlig saltutslag og utslag på fuktindikator

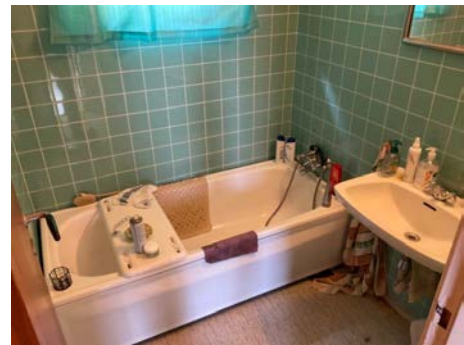
Høy alder og slitasje

Baderom har høy alder og slitasje
Det er ikke membransjikt i rommet
Påvist fuktproblematikk

- Våtrommet må totalrenoveres. Alle forhold med tettesjikt, våtsone, sluk m.m. må dokumenteres.

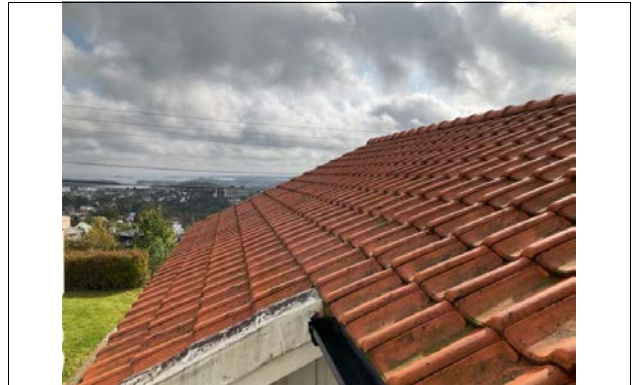
Takflate. Normal slitasje ut fra alder

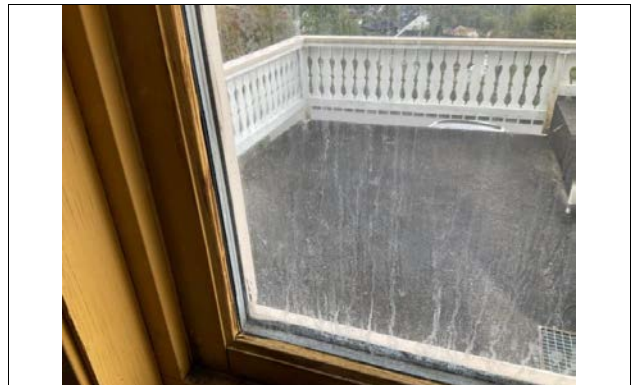
Vinduer har punkterte isolerglass

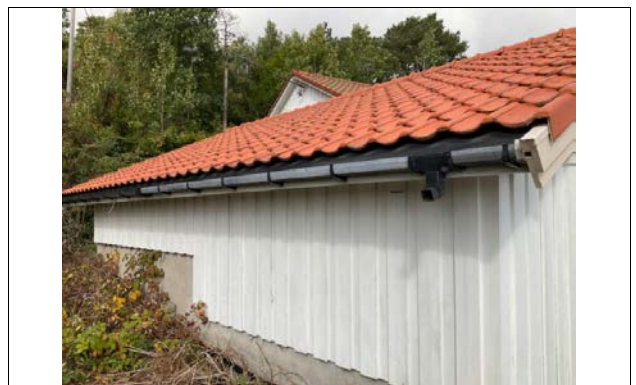
Mangler taknedløp

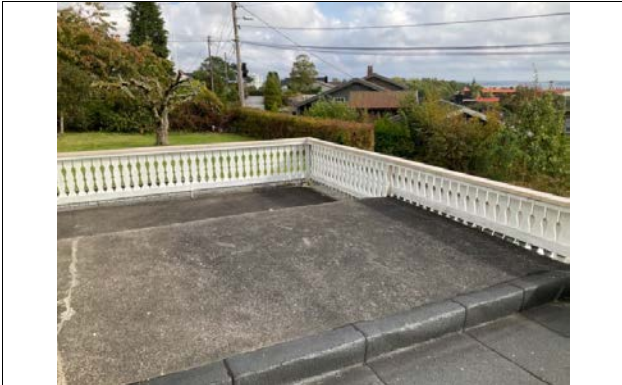
Rekkverk har for lav høyde. Bør endres på område som er forhøyet med tanke på fallfare

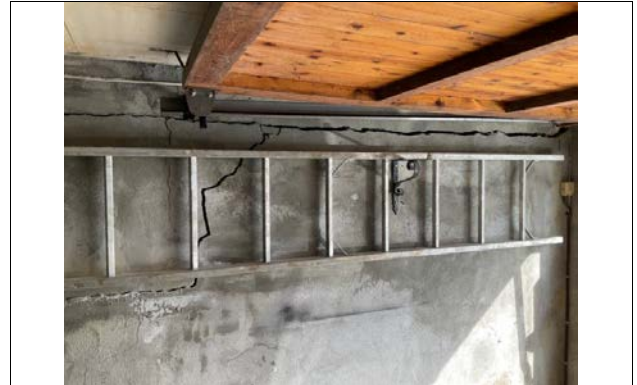
Støpt og murte konstruksjoner på selve garasjedel. Vippeporter av tre. Det er betydelige sprekker og tegn til setninger på konstruksjon. Eier/selger opplyste at sprekker og setninger stammer fra "gammelt" av og det har ikke vært tegn til endringer over lang tid. Se bilder bakerst i rapporten med underliggende tekst.

Setningssprekker i garasje

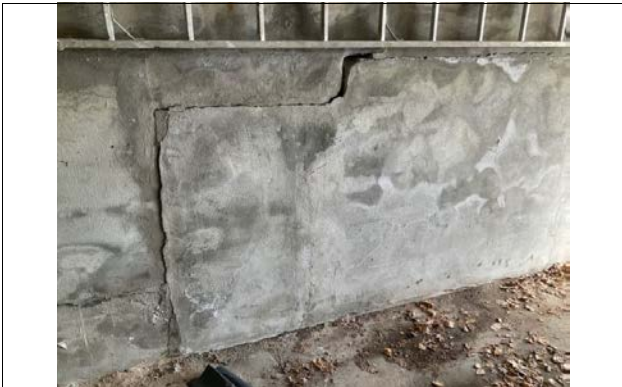
Setningssprekker i garasje

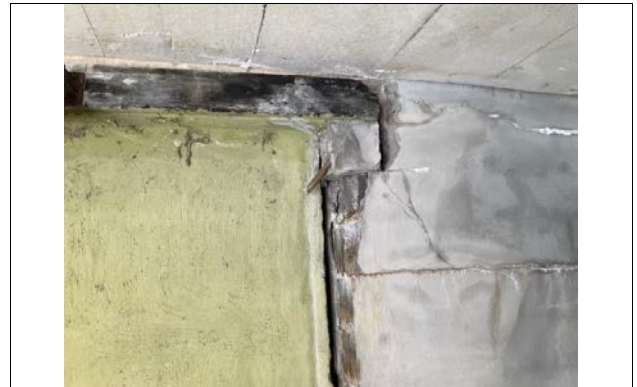
Setningssprekker i garasje

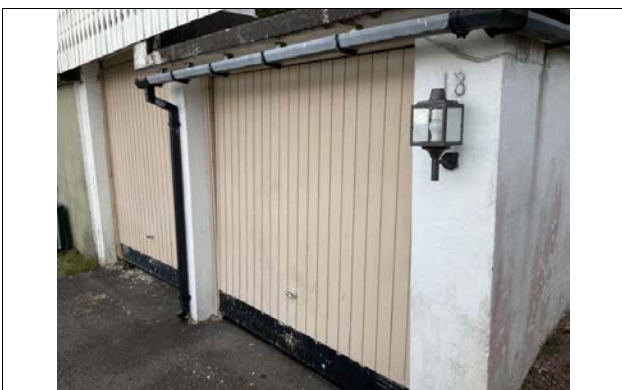
Eldre og slitte porter. Kun ene porten ble testet og lot seg åpne.
