Haugomveien 2

Iveland / Birketveit

Iveland / Birketveit - innholdsrik enebolig med solrik og flott opparbeidet tomt - 2 bad og 5 soverom - dobbel garasje

Befaringsdato: 11.07.2024

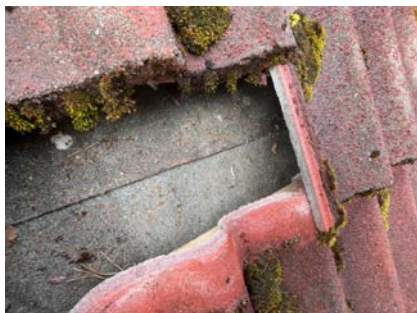
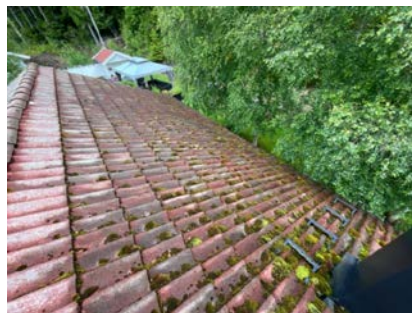
En del mosedannelse på takstein.

- Andre tiltak:

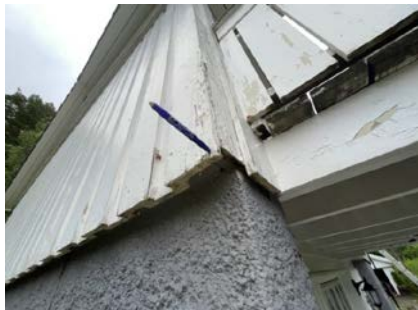
- Det er påvist spredte råteskader i bordkledningen.

Mykt treverk i bunnen av hjørnebord.

- Råteskadet trekledning må skiftes ut.

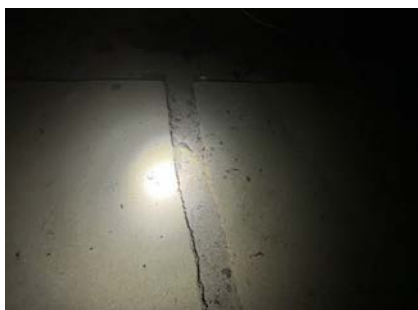
muselort

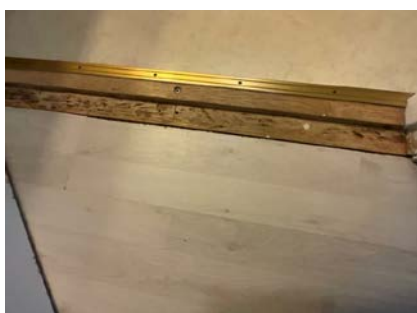
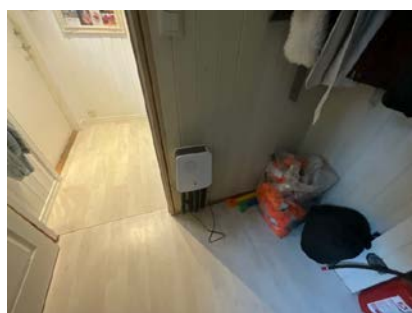
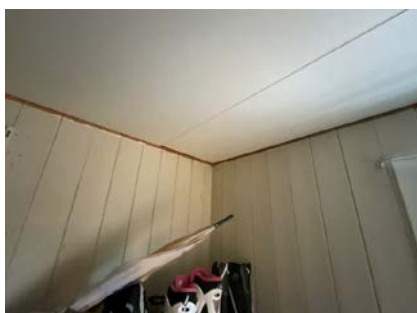
- Målt høydeforskjell på over 15 mm gjennom hele rommet. Tilstandsgrad 2 gis med bakgrunn i standardens krav til godkjente måleavvik.

Avviket på 17mm er målt i gang i kjeller.

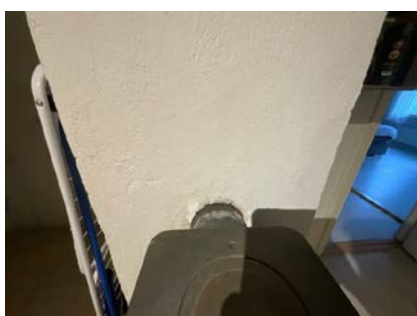
Riss i pipe i kjeller.

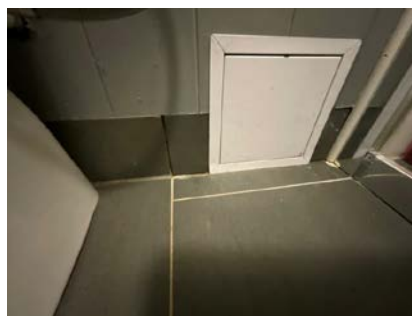
- Det er påvist at flisfuger har riss/sprekker.
- Det er påvist avvik i krav til høydeforskjell/fall-løsning på våtrommet.

Manglende fuge ved inspeksjonssluke.

- Det må foretas utbedring av avviket.

Krav til utførelse av gulv i byggt teknisk forskrift (TEK 17) skal gulvet avgrensnes av en oppkant med vanntett sjikt på minst 25 mm over det ferdige gulvet på alle ytterkanter, unntatt mot døråpning der oppkanten må være minst 15 mm over det ferdige gulvet. På grunn av gulvets utførelse må det etableres oppkant av membran på 15mm ved dør. Dette har ingen betydning/risiko ved normalt daglig bruk men er for å forhindre eventuelt lekkasjevann i å spre seg til omkringliggende rom. Anbefaler å etablere dette.

Fuger på etableres for å forhindre eventuelt lekkasjevann å trenge inn i konstruksjonen.
