Haugomveien 2

Haugomveien 2, 4724 IVELAND

Befaringsdato: 11.07.2024

Rapportdato: 12.09.2024

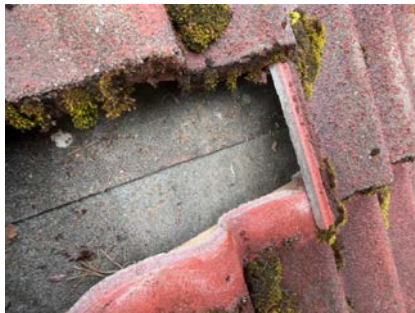
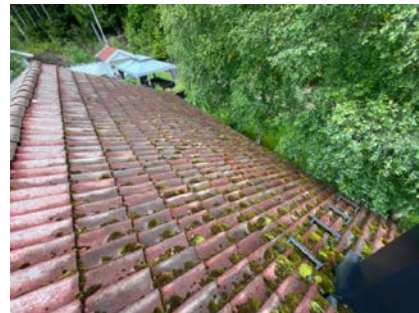
En del mosedannelse på takstein.

- Andre tiltak:

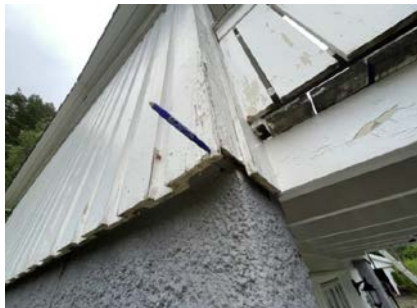
Det er påvist spredte råteskader i bordkledningen.
Noe mykt treverk i og slitasje i nedre del av kledning.

Mykt treverk i bunnen av hjørnebord.

- Råteskadet trekledning må skiftes ut.

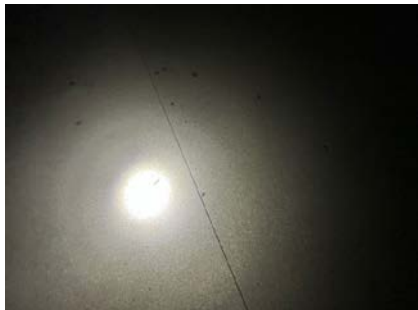
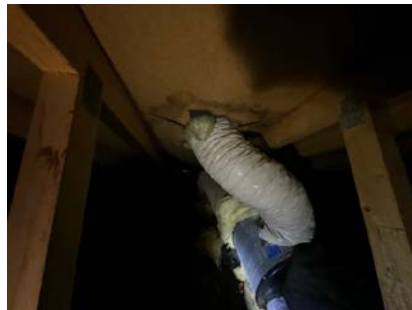
- Det er påvist fuktskjolder/skader i takkonstruksjonen.
- Det er registrert symptom på aktivitet fra skadedyr

Fuktskjolder rundt luftelyre.

Anbefaler å sjekke tekking opp langs gjennomføringer av pipe og luftelyre da tekking opp langs disse ofte var mangelfull på eldre boliger. Konsekvensen er at vann som treffer undertak vil kunne trenge inn i takkonstruksjonen.

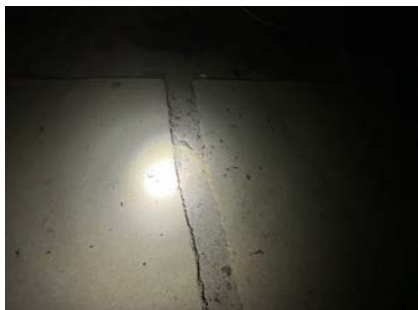
Det er påvist fuktskjolder/skader i takkonstruksjonen.
Det er registrert symptom på aktivitet fra skadedyr
Noe muselort registrert på kaldtloft.

muselort

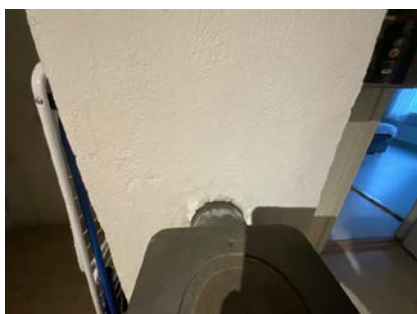
Riss i pipe i kjeller.

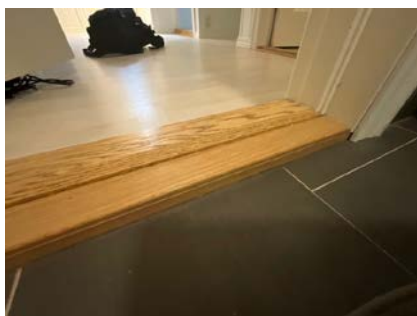
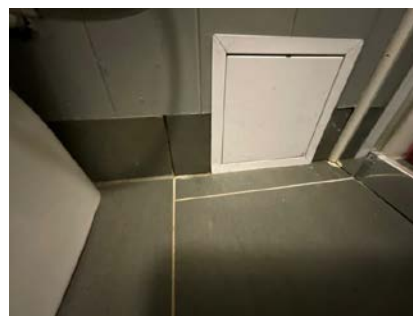
- Det er påvist at flisfuger har riss/sprekker.
- Det er påvist avvik i krav til høydeforskjell/fall-løsning på våtrommet.

Manglende fuge ved inspeksjonssluke.

- Det må foretas utbedring av avviket.

Krav til utførelse av gulv i byggt teknisk forskrift (TEK 17) skal gulvet avgrensnes av en oppkant med vanntett sjikt på minst 25 mm over det ferdige gulvet på alle ytterkanter, unntatt mot døråpning der oppkanten må være minst 15 mm over det ferdige gulvet. På grunn av gulvets utførelse må det etableres oppkant av membran på 15mm ved dør. Dette har ingen betydning/risiko ved normalt daglig bruk men er for å forhindre eventuelt lekkasjevann i å spre seg til omkringliggende rom. Anbefaler å etablere dette.

Fuger på etableres for å forhindre eventuelt lekkasjevann å trenge inn i konstruksjonen.

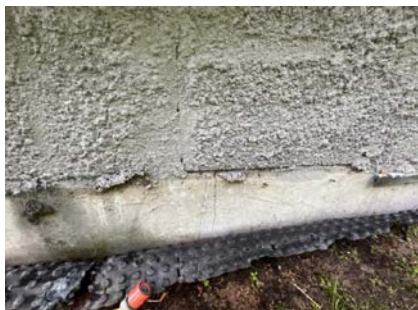
- Grunnmuren har sprekkdannelse.

Noe sprekkdannelse observert i grunnmur, noe som ikke er unormalt på eldre bygg. Anbefaler og overvåke tilstanden og utbedre ved behov.
