# Øvre ringvei 9

ADRESSE  
**Øvre ringvei 9, 4620  
KRISTIANSAND S**

Befaringsdato: 20.06.2024

# Tilstandsrapport

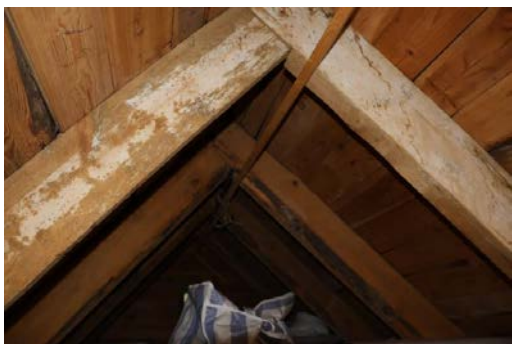
Takkonstruksjon fra byggetiden. Det er ikke laget lufting i mellom bjelker. (Overgang tak/vegg for lufting av loft). Men det var ingen synlige merker etter fukt eller kondens på befaringsdagen. Så det ser ut til å virke. Ved endret bruk eller etterisolering må tiltak mht. lufting og fuktsikring gjøres.

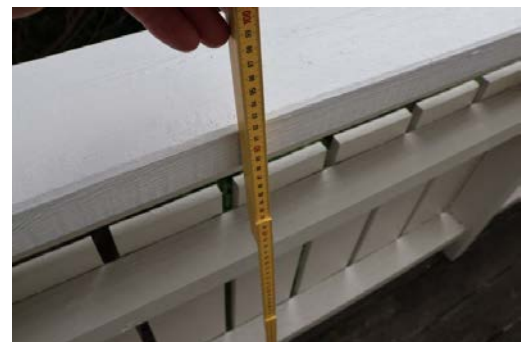
Balkong ut i fra 2.etg. Rekkverk er ca 90 cm høyt. Det var datidens krav. Flislagt terrasse ut i fra 1.etg. Der er det noen fliser (Skiferheller) som er sprekt. Disse må byttes.

- Det må foretas lokal utbedring.
- Åpninger i rekkverk må endres for å tilfredsstillere krav på byggemeldingstidspunktet.
- Det er ikke krav om utbedring av åpninger i rekkverk til dagens forskriftskrav.

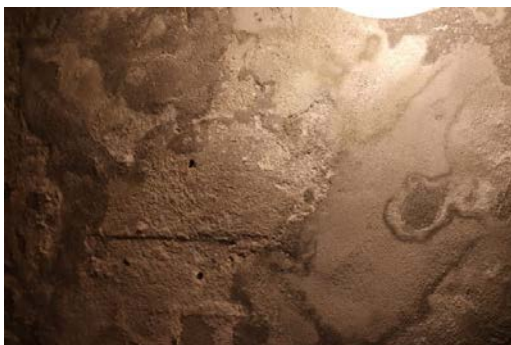
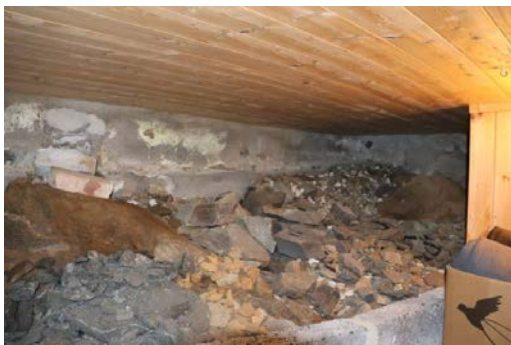
Vegger og gulv i mur. På vegger av mur i kjelleren mot terreng, er det saltutslag/merker etter fukt.

- Det er påvist indikasjoner på noe fuktgjennomtrenging inn i kjellermur.

- Det påviste fuktnivå gir grunn til å overvåke konstruksjonen jevnlig for å se utvikling over tid, og eventuelt foreta tiltak for å unngå fuktskader.

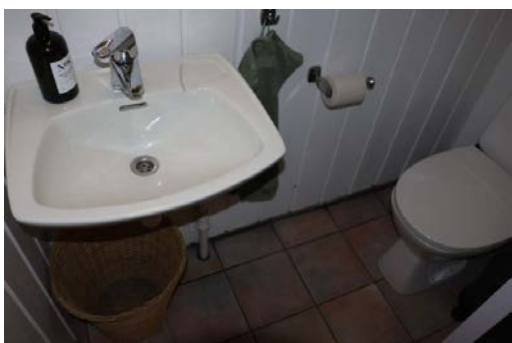
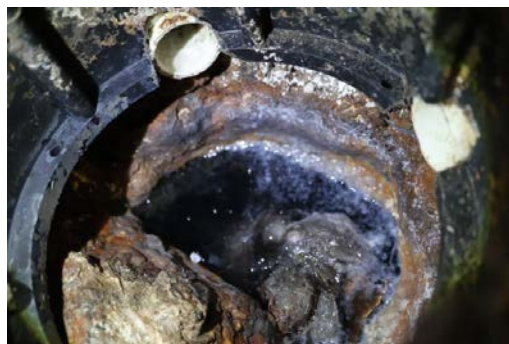
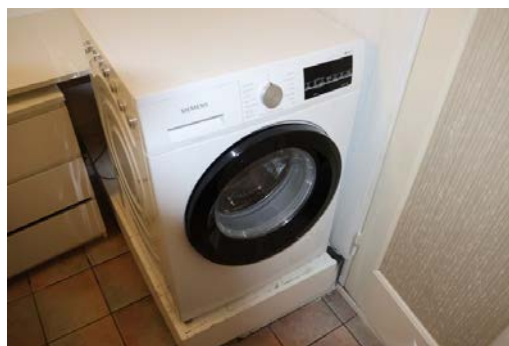
Bad/vaskerom opplyses om å være delvis oppgradert i 2000. Men sluket og rør i gulvet er av eldre dato. Støpejernsluk. Det er ikke synlig fuktsikring ved inspeksjon i sluket og ellers i rommet. Rommet er i følge tidligere rapport delvis utført av ufaglært. Det anbefales å pusse opp hele rommet med nye rør i gulvet, sluk og lage overflater med membranprodukter. En må forvente generell oppgradering av våtrommets tettesjikt/membran for at våtrommet skal tåle en normal bruk etter dagens krav (tett våtzone). En samlet TG 3 for rommet er satt med bakgrunn i alder og manglende tetthet i våtsoner i rommet. Det er ikke behov for å gjennomføre en detaljert tilstandsanalyse, etter standardens krav.

Vaskerom/bad har nådd forventet levetid. En oppgradering må gjøres for å få vaskerommet i tilfredsstillende fuktsikret stand.

**Kostnadsestimat: 100 000 - 300 000**

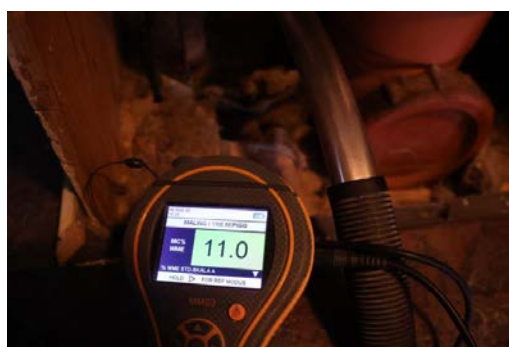
KJELLER > BAD/VASKEROM

Målt med fuktmåler og pigger inne i veggen. Det var 11 V%. Tørt. (17 vekt % er ca max før det må gjøres utbedringer).

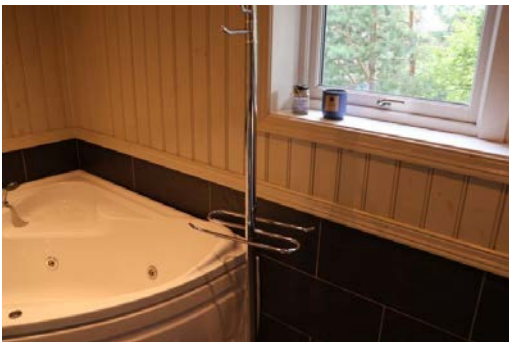
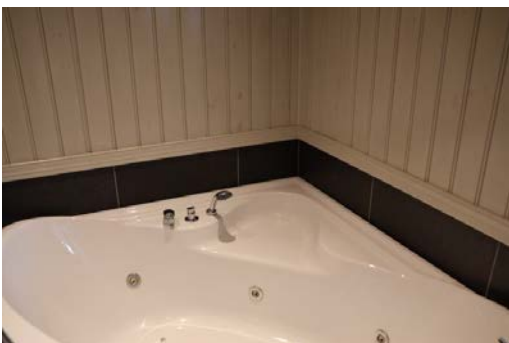
Malt panel. Ikke fuktsikret vegg. Fliser på vegger. Membran på vegg har brukt mer enn halve levetiden.

Fliser ok. Eldre bakenliggende membran. Vegger over badekaret er ikke fuktsikret. Vindu er i våtsonen. Det må fuktsikres. Dusjkabinett må brukes i rommet til vegger har ny fuktsikring.

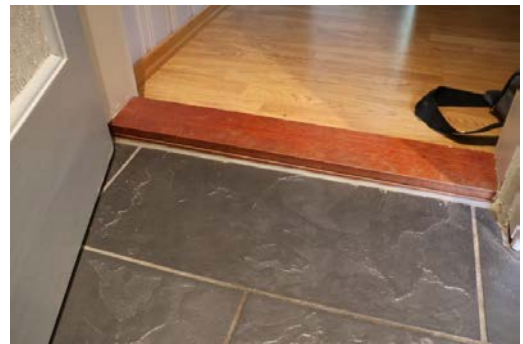
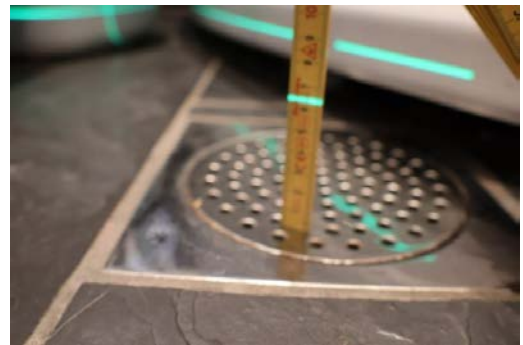
## 1. ETASJE > BAD

Det ble målt med laser i fra gulvet ved døren til topp slukrist. 25 mm fall. Krav er 25 mm fra topp membran ved døren til topp slukrist. Fallforhold på gulvet i rommet er ok.

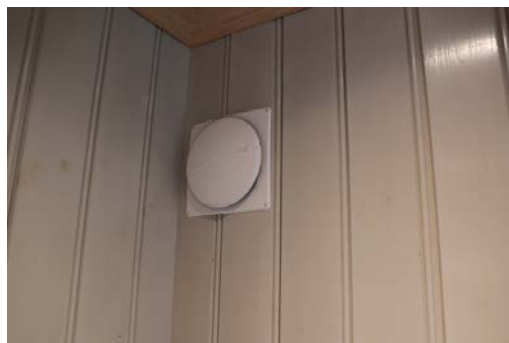
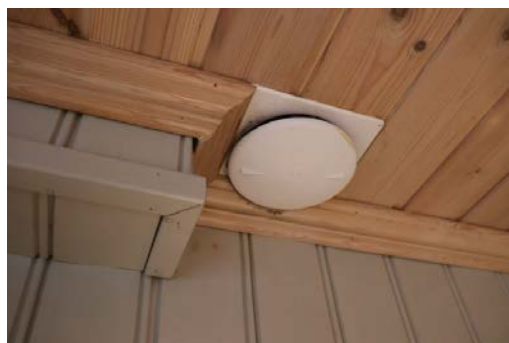
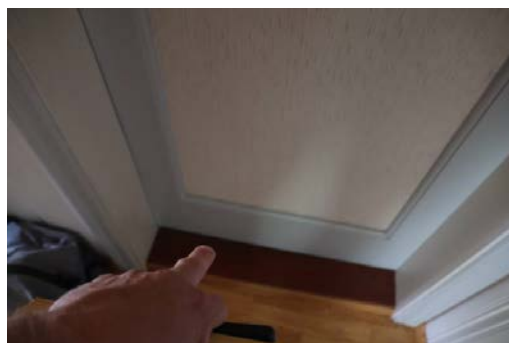
- Det er påvist mangelfull ventilasjon på ett eller flere rom i boligen.

- Elektrisk avtrekksvifte bør monteres for å lukke avviket.
- Mekanisk avtrekk og tilluft må etableres.

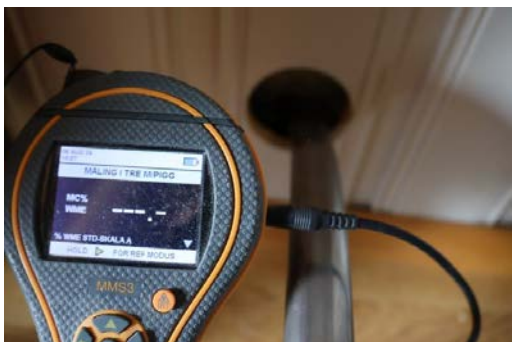
## 1.ETASJE > BAD

Det er boret hull i motstående rom til våtrom. Målt med fuktmåler og pigger inne i veggen. Det var mindre enn 6 V%. Tørt.

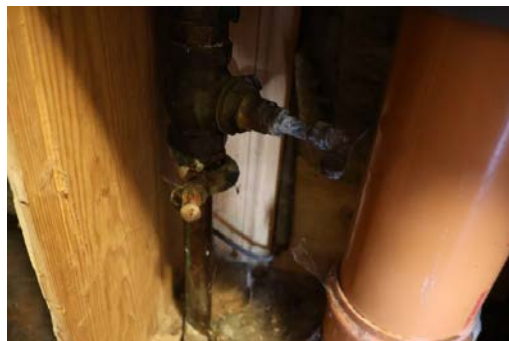
Noen rør er byttet. Men flere rør er eldre. Det er stoppekran for vann i luke i u.etg. gang. Ingen synlige lekkasjer på befaringdagen. Kobberrør av eldre dato. De må snart byttes ut i fra forventet levetid på ca 50 år. Eldre stoppekran for vann anbefales også å byttes om ikke for lenge.

- Det er ikke behov for utbedringstiltak siden anlegget fungerer i dag, men ut ifra alder kan skader plutselig oppstå på eldre anlegg.
- I forbindelse med oppgradering av våtrom vil det være naturlig med utskifting av rør.

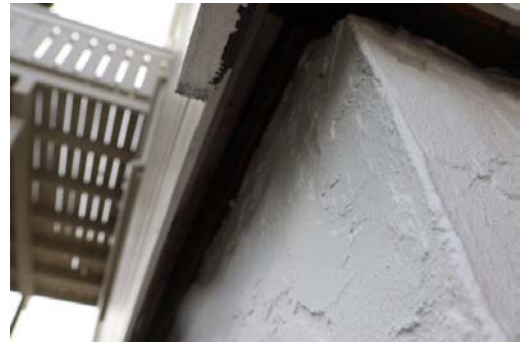
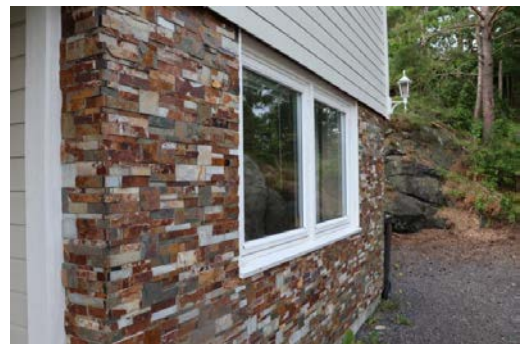
Grunnmur ok. Men det opplyses i tidligere rapport at Sprekk som er synlig, og har blitt tettet har vært lik i mange år.

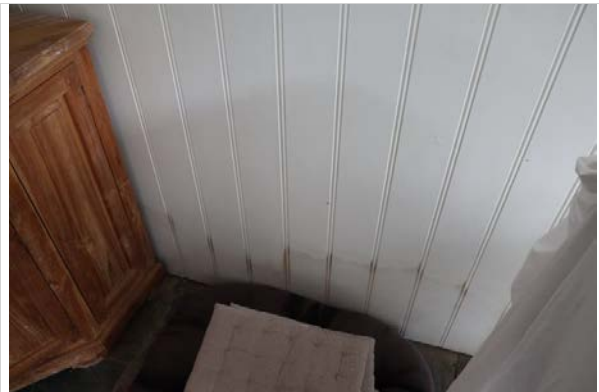
Terrenget bak ligger inntil hagestuens yttervegg. Det er ikke tilstrekkelig drenert mellom yttervegg og terrenget.

TG: 3. Dette må fikses.
