# Hasseldalen 20

# Stor innholdsrik enebolig på stor solrik og skjermet tomt - Flott sjøutsikt til Revesandsfjorden, Gjessøya og havet

# Tilstandsrapport

Befaringsdato: 21.10.2024

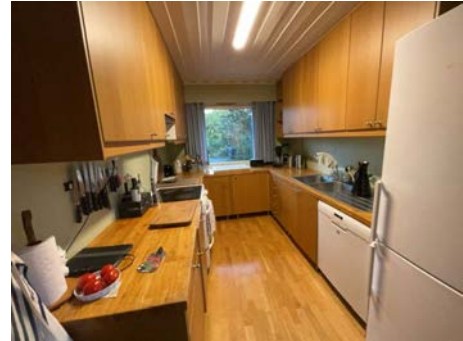
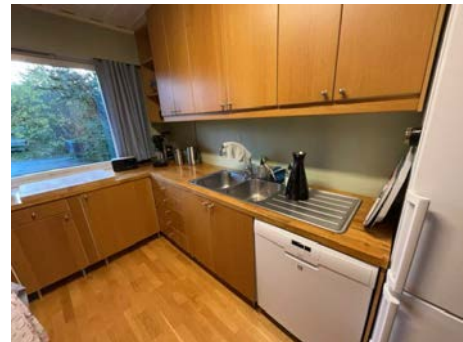
- Det ble ikke registrert lekkasjevarsler eller komfyrvakt på kjøkkenet.

- Tiltak:
- Komfyrvakt og lekkasjevarsler bør monteres for å ivareta brannsikkerhet og lekkagesikring, men var ikke et krav på oppføringstidspunktet.

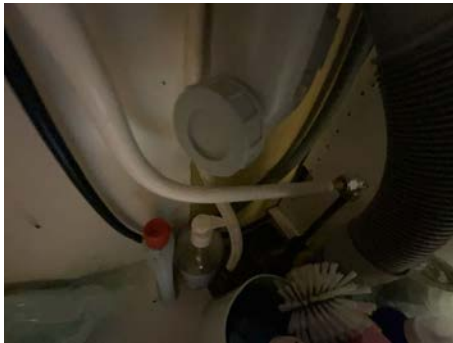
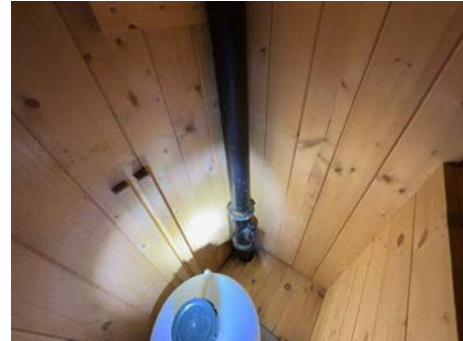
Vurdering av avvik: Vurdering er basert på alder på eldre kobberrør med bakgrunn i at mer enn halvparten av forventet brukstid for skjulte røranlegg er oppbrukt. Det er nå ingen symptomer på funksjonssvekkelse utenom stedvis noe irr, men vær oppmerksom på at dette er en risikokonstruksjon.

- Det er ikke behov for utbedringstiltak utifra at anlegget fungerer i dag, men utifra alder kan skader plutselig oppstå på eldre anlegg.

- Ifm. oppgradering av våtrom vil det være naturlig med utskiftning av rør.

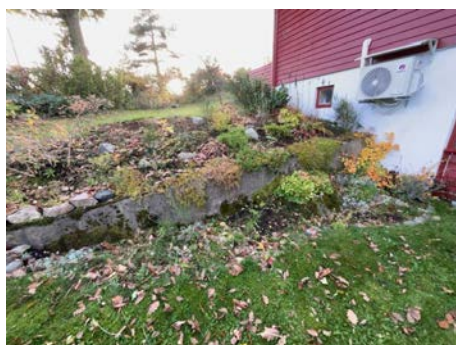
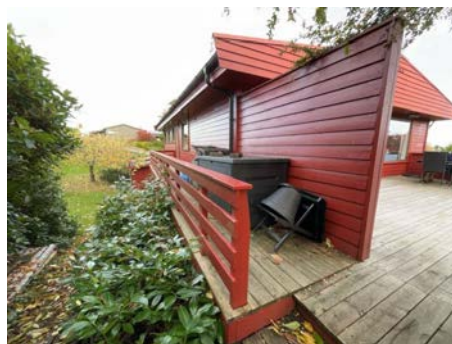
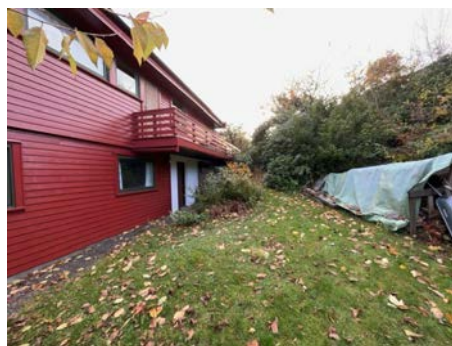
## TG 2 Forstøtningsmurer

Vurdering av avvik: Støttemur for bedd har naturlig slitasje grunnet alder og trykk påvirkning fra bakenforliggende terreng.

- Tiltak:
  - Tiltak er ikke prekært, da avviket på nåværende tidspunkt kun fremstår av estetisk art.
