Klipperveien 8, 4624 Kristiansand s

gnr. 11, bnr. 278

Befaringsdato: 14.06.2023

Rapportdato: 15.06.2023

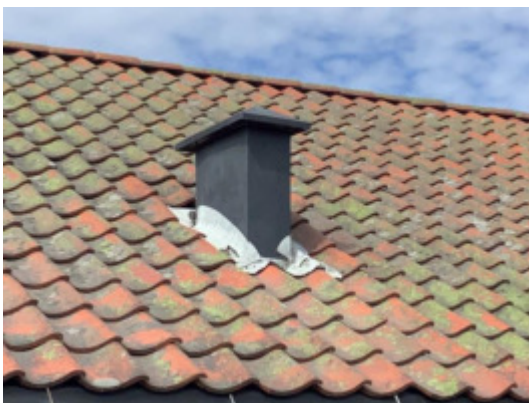
Luftehatt er ufagmessig reparert, utbedringer trengs.

Mangelfull reparasjon av luftehatt, utbedringer trengs.

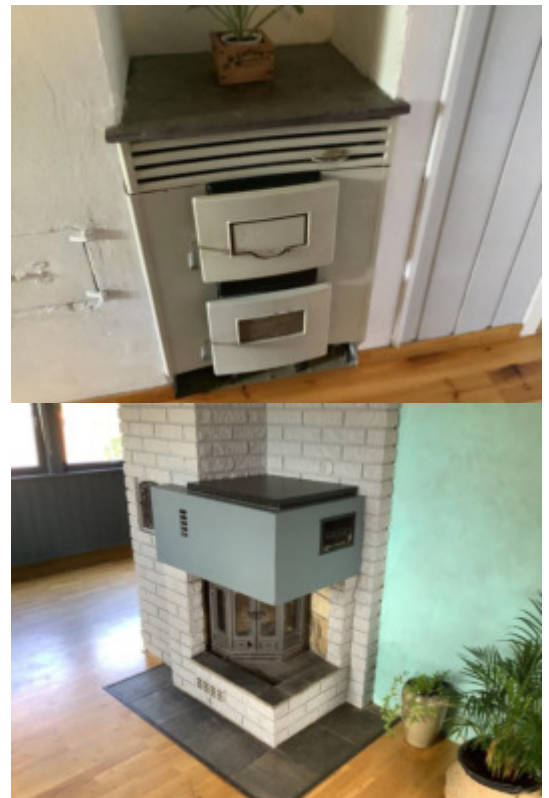
Ingen synlige sprekker i pipe, innvendig pipeløp er ikke kontrollert. Ovnshull i stue må mures igjen.

Eldre Jøtul ved- og parafinbrenner er montert i underetasjen, brannplate mangler på gulv. Plastfolie på en dør, utbedringer med glass trengs.

Peis med Dovre peisinnsett er montert i stua.

- Ildfast plate mangler på gulvet under/foran ildstedet.
- Mer enn halvparten av forventet brukstid er passert på pipe.

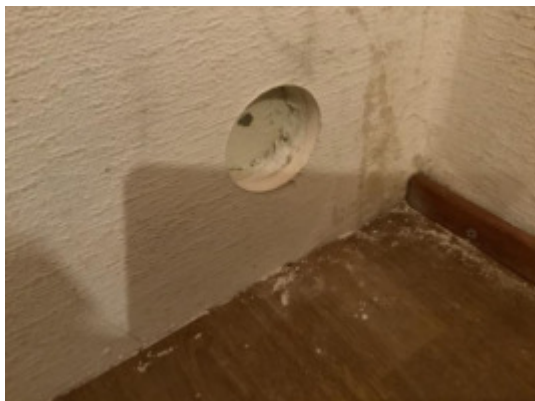
Hulltaking ble utført i bod, ingen synlig eller målbar fuktighet ble registrert. Her var det montert gipsplate og isopor mot grunnmuren, tørt og fint under befaringen.

Hulltaking i yttervegg.

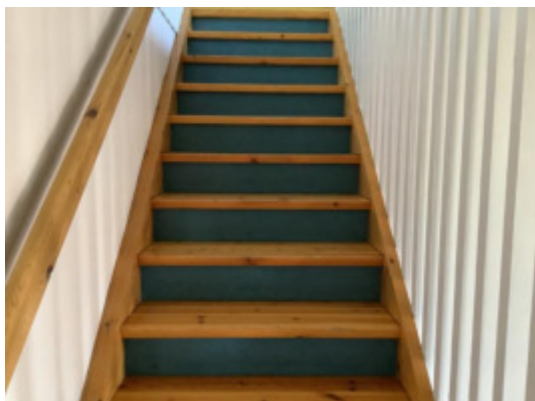
Tett trapp fra underetasje til 1. etasje. Håndløper er montert på én side.

Tett loftstrapp, håndløper er ikke montert. Det bør monteres rekkverk rundt trappeutsparing i 2. etasje av sikkerhetsgrunner.

- Det mangler håndløper på vegg i trappeløpet.
- Det er ikke montert rekkverk.

- Håndløper må monteres på vegg for å tilfredsstille krav på byggetidspunktet.
- Rekkverk må monteres for å lukke avviket.

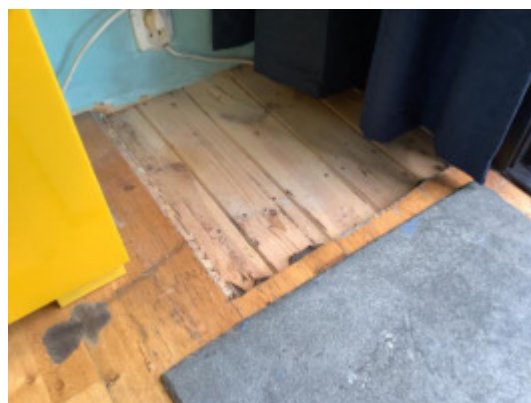
Slitasje/skade på stuegulv.

Hulrom og løse fliser på kjøkken.

Enkelte innerdører tar i karm.

Gulv i stue som er defekt i hjørne, forøvrig merker i gulvet spredte steder.

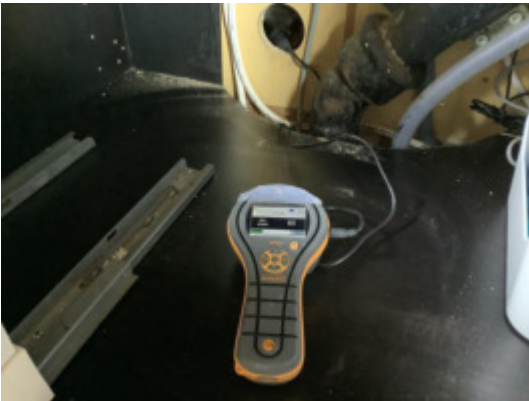
Hulltaking ble utført i vegg mellom bad og kjøkken, ingen synlig eller målbar fuktighet ble registrert.

Hulltaking i vegg.

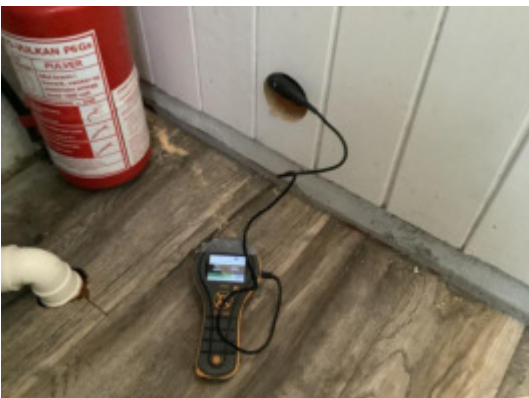
Hulltaking ble utført i vegg mellom bad og vaskerom, ingen synlig eller målbar fuktighet ble registrert.

Hulltaking i vegg.

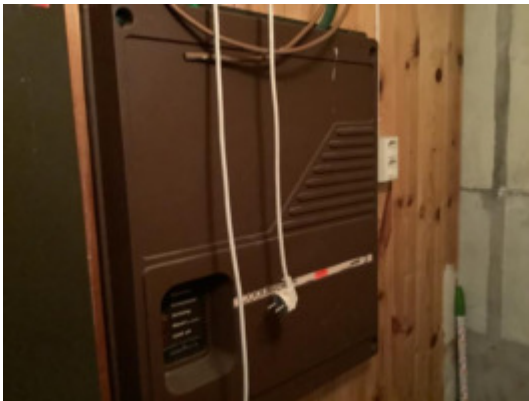
Coolmaster kjøleromsmaskin er montert. Maskinen var ikke i drift under befaringen men den virker iflg. eier. Vanlig vedlikehold bør beregnes.

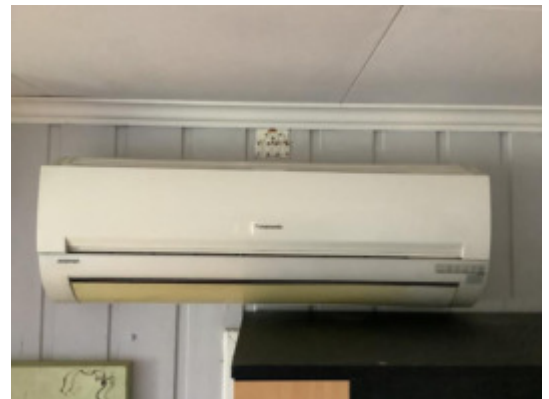
Panasonic varmepumpe er montert, vanlig vedlikehold bør beregnes.
