Klipperveien 8

Tilstandsrapport

📍 Klipperveien 8, 4624 KRISTIANSAND S

Rapportdato: 16.07.2024

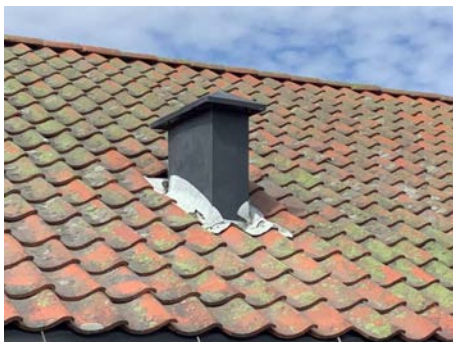
Pipebeslag og luftehatt

Mangelfull reparasjon av luftehatt, utbedringer trengs.

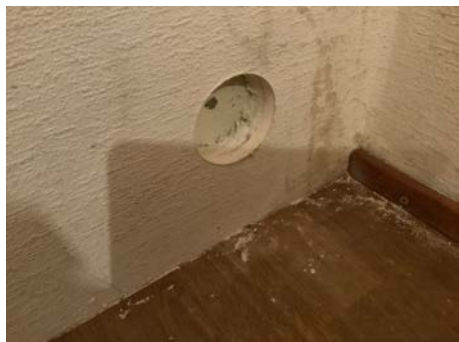
Hulltaking ble utført i bod, ingen synlig eller målbar fuktighet ble registrert. Her var det montert gipsplate og isopor mot grunnmuren, tørt og fint under befaringen.

Hulltaking i yttervegg.

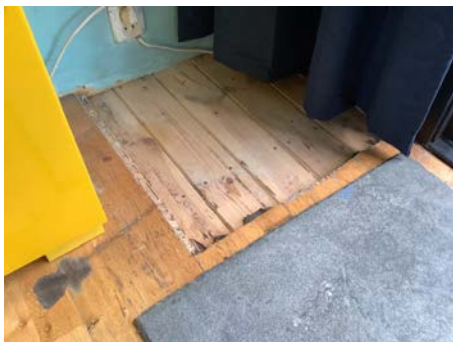
TG 2 Andre innvendige forhold

Slitasje/skade på stuegulv.

Gulv i stue som er defekt i hjørne, forøvrig merker i gulvet spredte steder.

Vedlikehold av overnevnte.

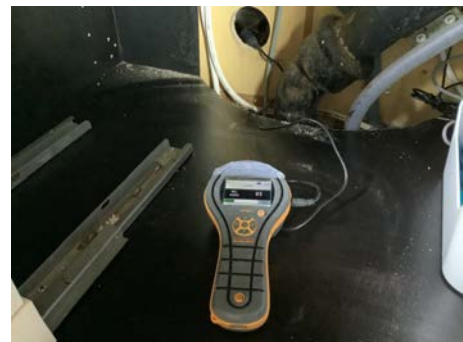
Hulltaking ble utført i vegg mellom bad og kjøkken, ingen synlig eller målbar fuktighet ble registrert.

Hulltaking i vegg.

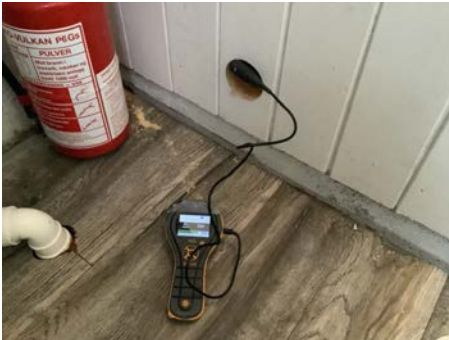
Hulltaking ble utført i vegg mellom bad og vaskerom, ingen synlig eller målbar fuktighet ble registrert.

Hulltaking i vegg.

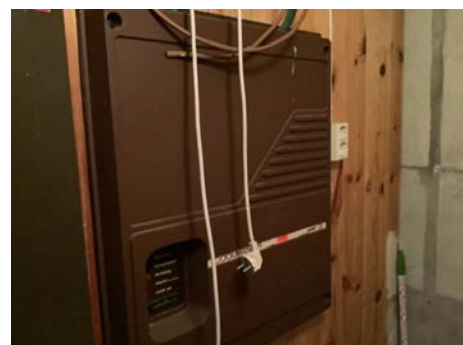
TG 1 Teknisk anlegg

Coolmaster kjøleromsmaskin er montert. Maskinen var ikke i drift under befaringen men den virker iflg. eier. Vanlig vedlikehold bør beregnes.

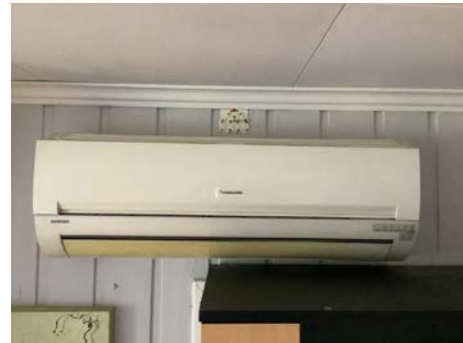
TG 1 Andre installasjoner

Panasonic varmepumpe er montert, vanlig vedlikehold bør beregnes.
