Bringebærveien 34D

Nidelvåsen

Tilstandsrapport

Befaringsdato: 04.11.2024

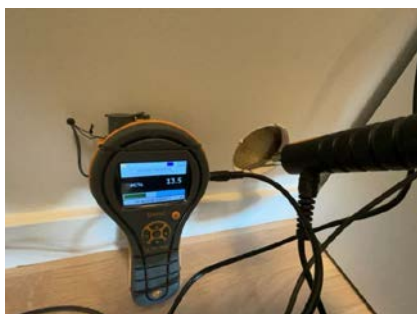
Ingen synlige eller målbare fuktsymptomer i tilknytning til område for hulltaking.

Hulltaking - Fuktmåling - Tørr konstruksjon i hulltakingsområdet.

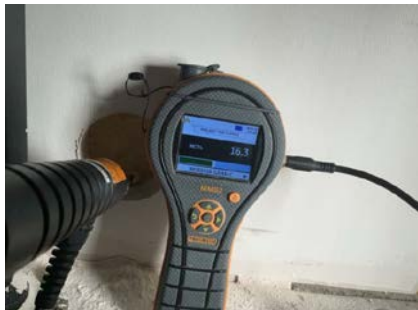
Hulltaking med fuktmåling er foretatt fra tilstøtende bod, mot dusjsonen. Det er ikke avdekket skadelige fuktverdier i hulltakingsområdet, ved måling av trefukttinnhold.

Hulltaking - Fuktmåling - Tørr konstruksjon i hulltakingsområdet.
