# Århusvegen 55D

Skien - Falkum

# Tilstandsrapport

# Andelsnummer 4

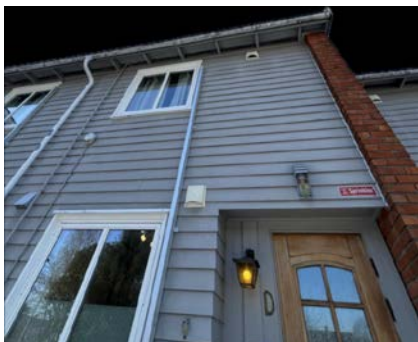
Det er også en del svertesopp som er synlig på undersiden av takrenner, trolig grunnet fuktighet som har hengt under takrenne og på forkantbord bak takrenne (kan være tegn på noe lekkasje i takrenne).

Belegget har en beskyttende funksjon og kan forkorte levertiden på produktene, som kan føre til lekkasjer.

Avskaling på nedløp og takrenner

Ved utskifting av renner og nedløp bør det etableres bedre lufting i forbindelse med takfoten (nederste del av taket) slik at fuktighet tørker bort og man fjerner grobunn for svertesopp.

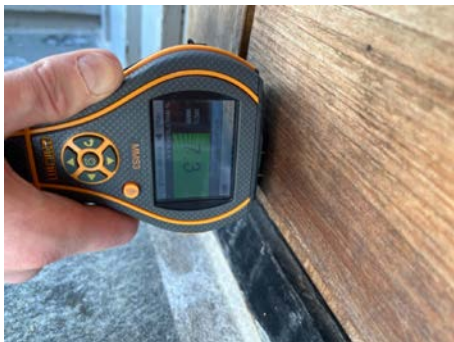
Det er utført fuktmåling i bunn av dør i område med noe skjolder, uten å påvise forhøyede verdier.

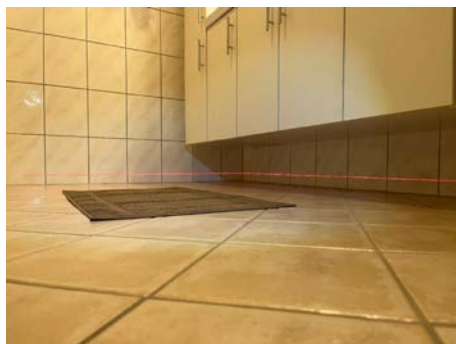
ANDRE ETASJE > BAD

Det synes å være generelt fall mot sluk fra innredning,

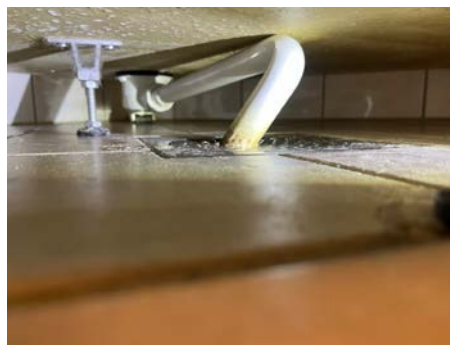
ANDRE ETASJE > BAD

Med tid kan membranprodukter bli sprø og mer utsatt for svekkelse. Kombinert med at bygg naturlig har noe bevegelse kan det være fare for at lekkasjer plutselig oppstår.

Sluk under dusjkabinett

Det bør forsøkes å etablere enklere tilgang til sluk samt rutiner for renhold av dette.
