# Granitten 44

ADRESSE  
**Granitten 44, 4956 RISØR**

# Tilstandsrapport

# gnr. 15, bnr. 228

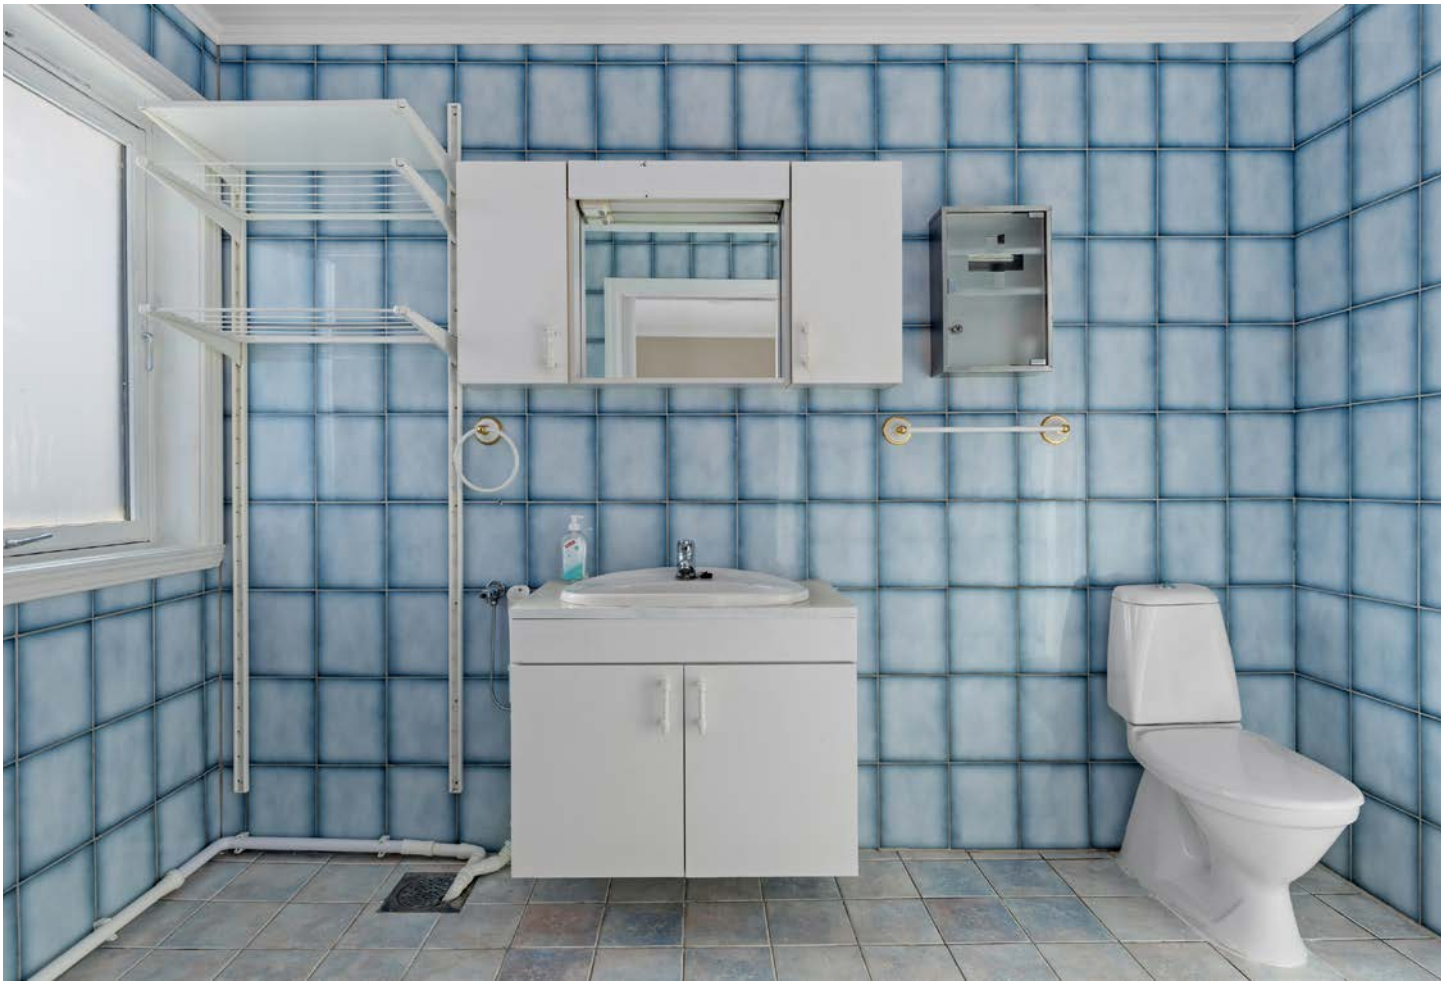
Bad i 2.etasje/hovedetasje med behov for oppgraderinger
