# Ekornvegen 4

Sira – Flekkefjord

# gnr. 139, bnr. 156

Befaringsdato: 05.06.2023

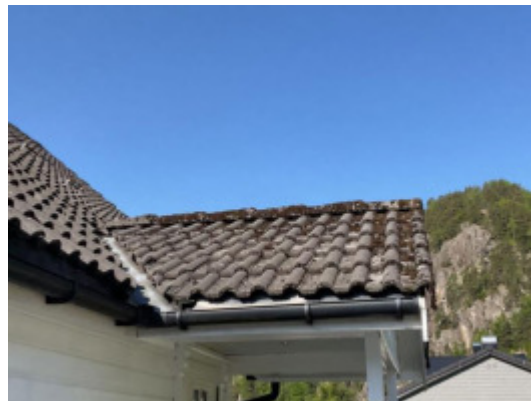
Taktekkingen er av betongtakstein. Steinene er fra byggeåret. Taket er besiktiget fra bakkenivå.

Taktekking har en del mose vekst.

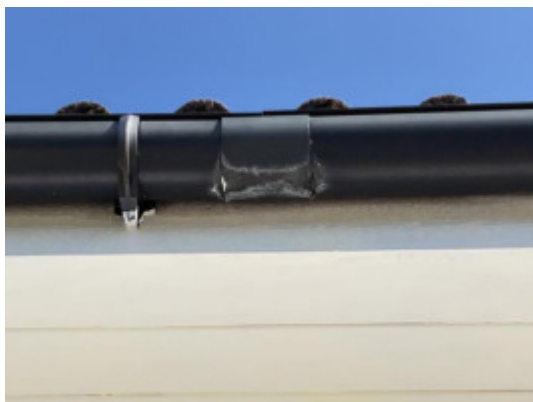
Vurdering basert på alder. Tilstandsgrad 2 gis med bakgrunn i at mer enn halvparten av forventet brukstid på renner/nedløp/beslag er passert. Takrenner har punktvis lekkasjer.

Lekkasje fra takrenne i skjøt

Lokal utbedring av lekkasje fra skjøt i takrenne.

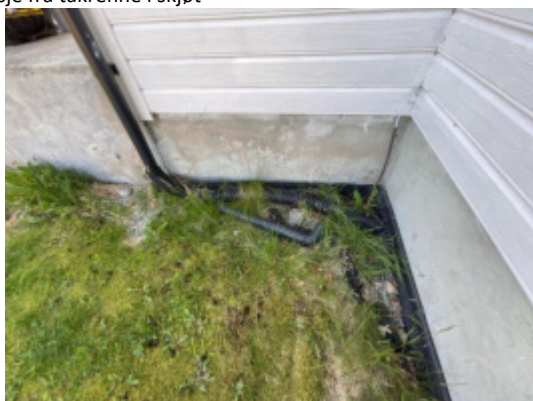
Det er avvik: Grunnmursplasten har løsnet fra klemlisten flere steder. Det mangler klemmist stedvis på grunnmursplasten. Takvann mangler bortledning og er ikke ført i rør som går i bakken.

Manglende bortledning av takvann

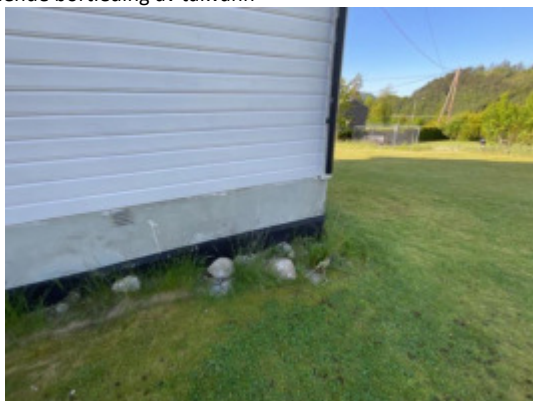
Manglende bortledning av takvann

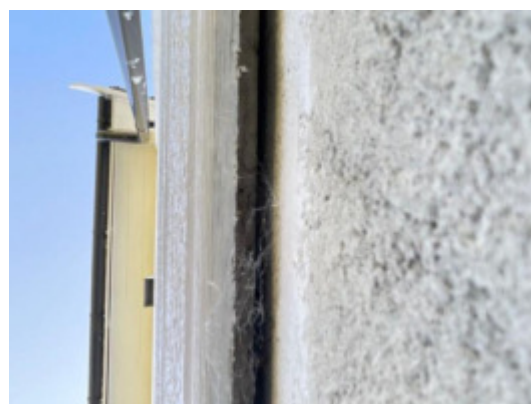
Det er liten lufting i nedre kant av kledning mot grunnmur

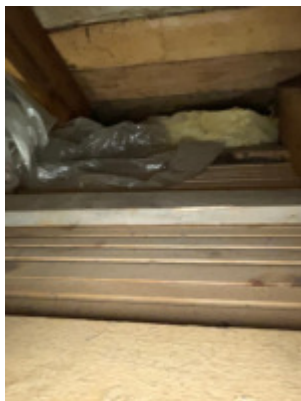
Ved inspeksjon i takluke til kryploft er det mangelfull utførelse av dampsperre ved luke.

Det gjøres oppmerksomt på at det er begrenset/dårlig ventilering av takkonstruksjonen, det er ikke registrert skader grunnet dette men ved oppgradering av taktekkning og isolering må det påregnes å bedre ventileringen.

Manglende dampsperre ved takluke til kryp loft

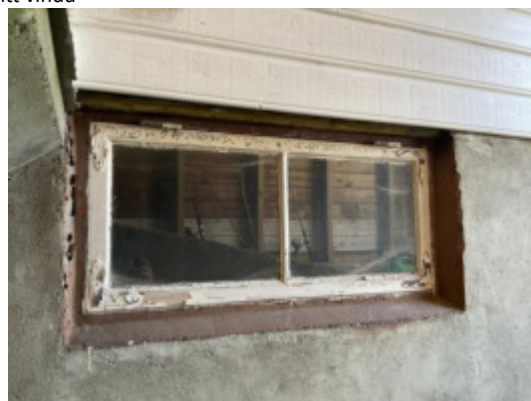
Værslitt vindu

- Det er påvist at enkelte vinduer er vanskelig å åpne/lukke.
- Karmene i vinduer er slitte og det er sprekker i treverket.

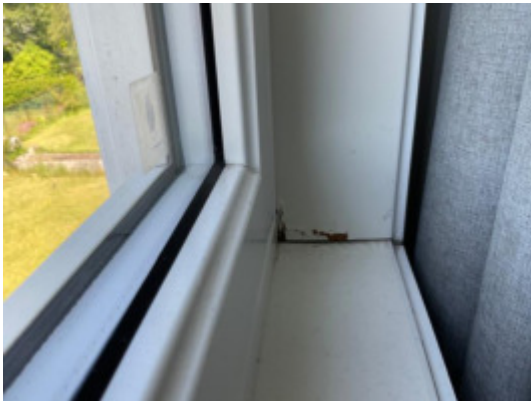
Skade i foring loftsvindu

Det er skade i foring på loftsvindu.

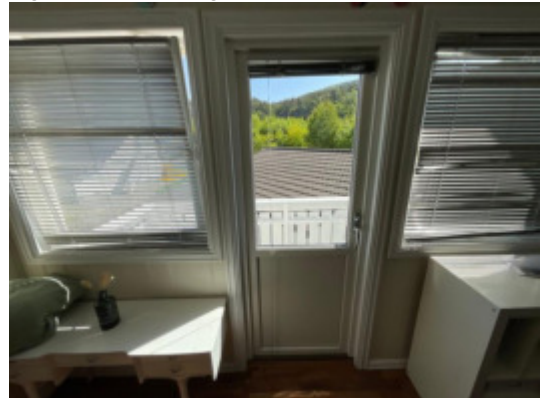
Balkongdør på loft må justeres

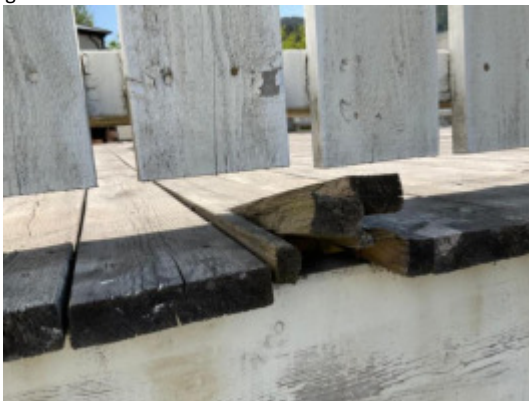
Skadet terrassebord på altan

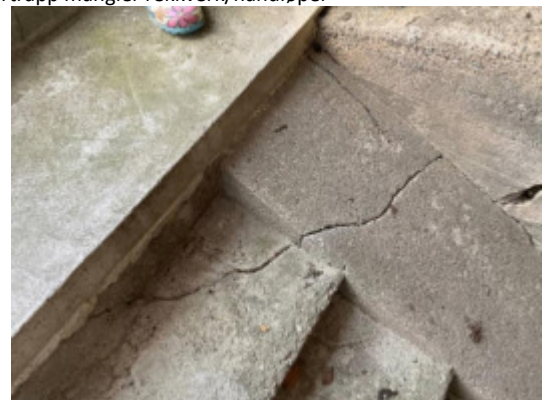
Det er ikke montert rekkverk.  
Betongtrapp har mindre sprekker/skader

Sprekker i kjellertrapp

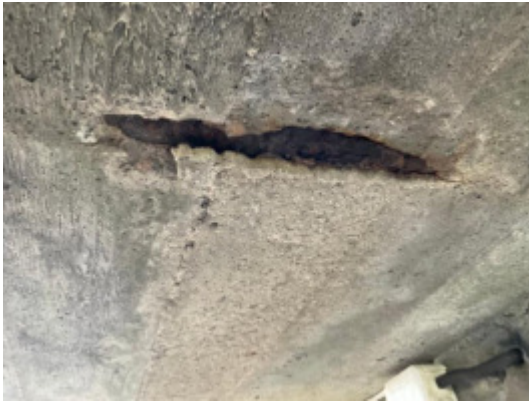
Det er avvik:  
Armeringsjern er synlig flere plasser som gir fare for svekkelser i betongdekket.

Blottlagt armering i betongdekke

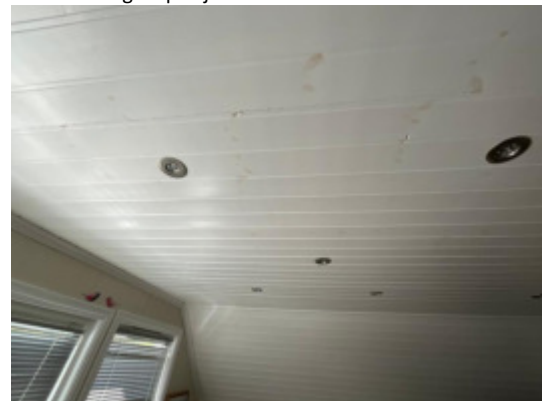
Kvistgjennomslag i himling på soverom loft

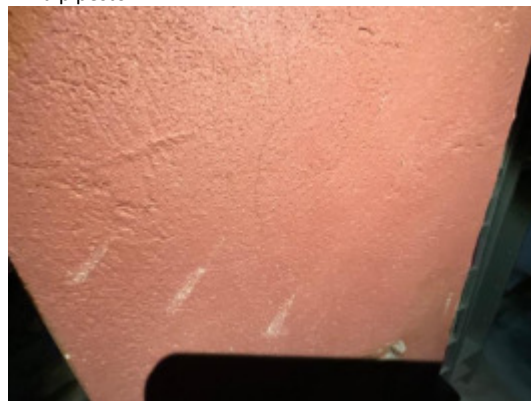
Det er påvist sprekker og/eller riss i pipe. Mer enn halvparten av forventet brukstid er passert på pipe. Det er riss i pipestokk i kjeller. Det er observert sotvann fra pipestokk på kryploft.

Riss i pipestokk i kjeller

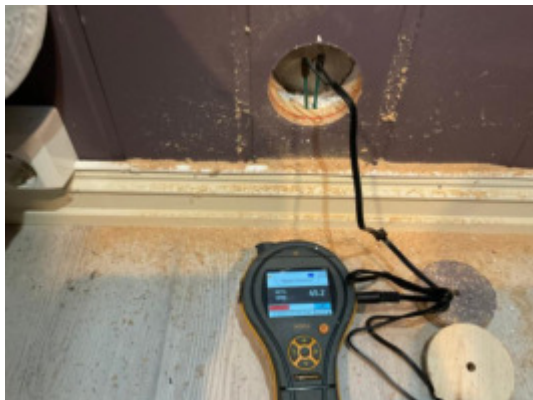
Det er gjennom hulltaking påvist høyt fuktnivå inne i trekonstruksjonen i hulltakingen, men ikke påvist fuktskader i dette området. Høy luftfuktighet kan over tid føre til muggvekst eller sverting av materialer. Samtidig kan materialer og konstruksjoner bli ødelagte.

Høyt fuktinnhold i innredet soverom

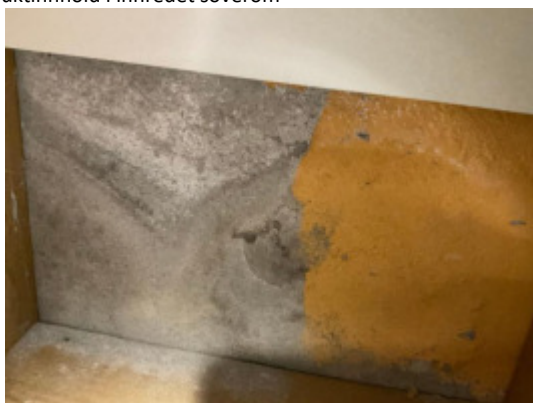
Kjelleren er en typisk grovkjeller med murvegger og støpte gulv. Det er påvist indikasjoner på noe fuktgjennomtrenging inn i kjellermur.

Salt/kalk utslag betongvegger under terreng

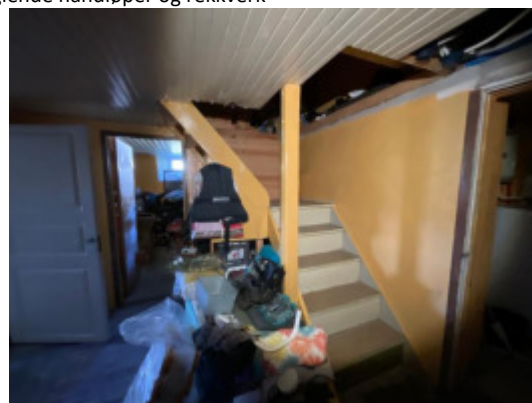
Manglende håndløper og rekkverk

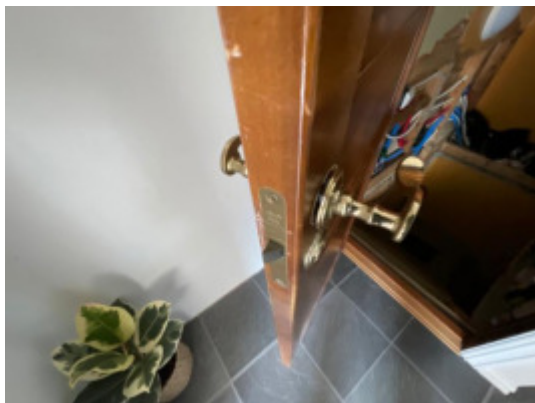
Det er påvist avvik som tilsier at det bør foretas tiltak på enkelte dører. Enkelte dører har løse dørvidere. Enkelte dører tar i karm.

Løs dørvrider

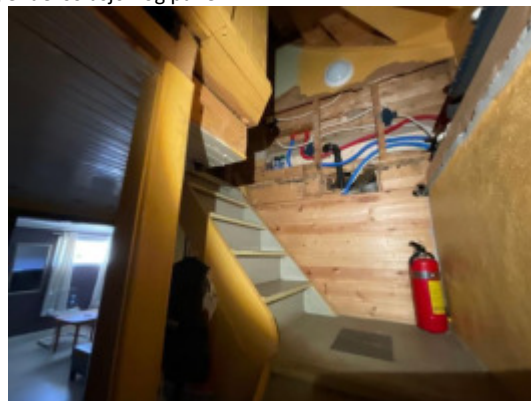
Vegg bak kjøkken mangler isolasjon/plater. Kjellerdør mangler isolasjon/belistning. Det er indikasjoner på at det har vært fuktighet i konstruksjonen over denne døra.

Manglende isolasjon og plater på vegg mot kjøkken

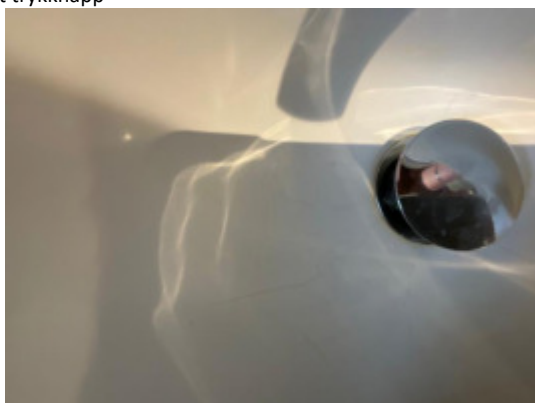
Det er riss i servant.

Riss i servant

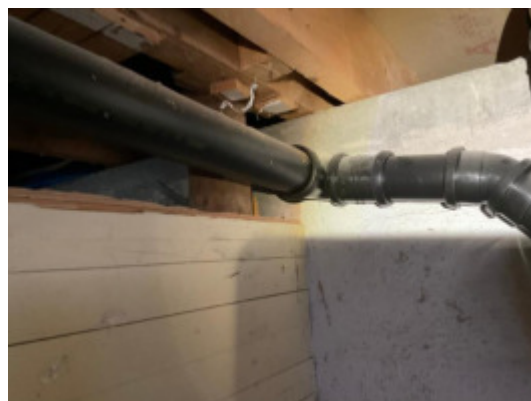
- Det er påvist ufagmessig utførelse av avløpsledninger.
- Det er mangelfull klamring av avløpsledningene.

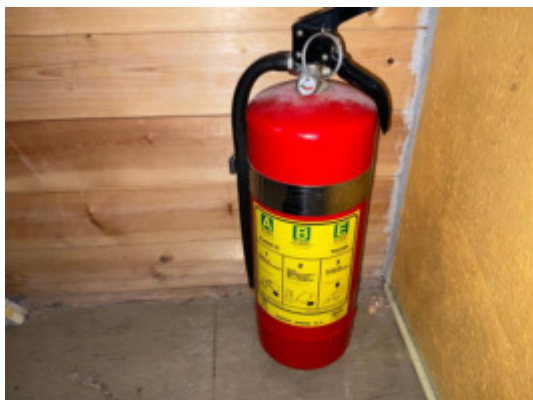
**Ja Brannslukker er av eldre dato. For og få TGO må brannslukker byttes.**

Eldre slukkeapparat

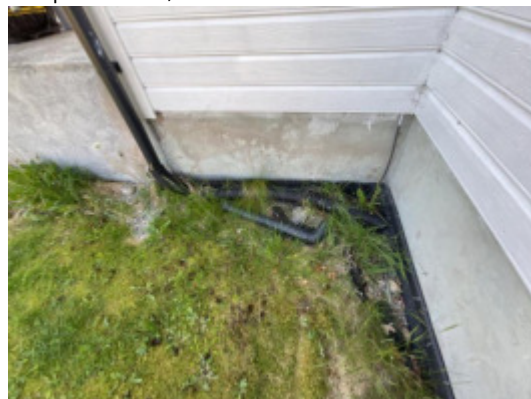
Takvann er ledet mot grunnmur

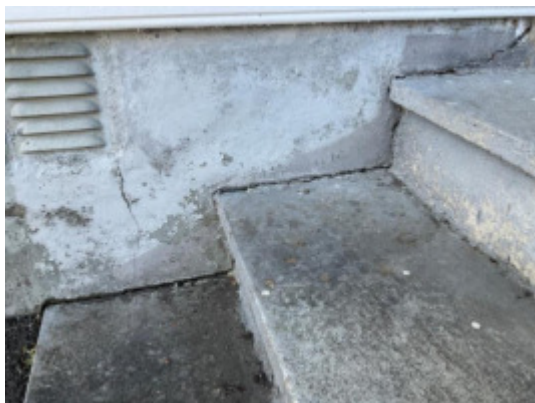
Grunnmuren har sprekke-dannelser.

Sprekk og riss i grunnmur

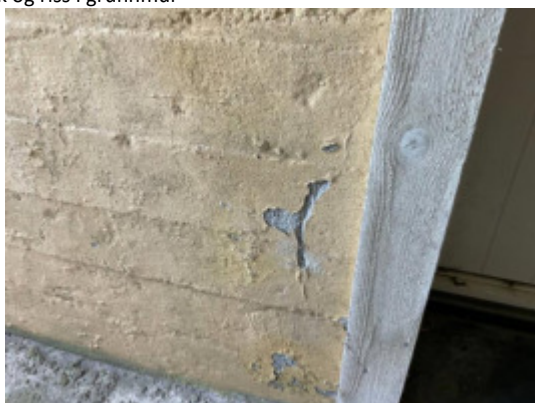
Riss/sprekk i grunnmur.

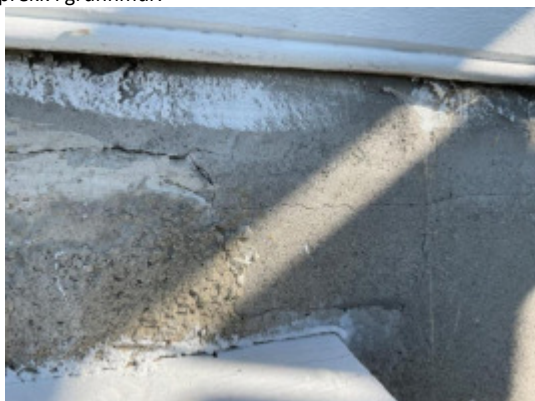
Riss/sprekk i grunnmur.

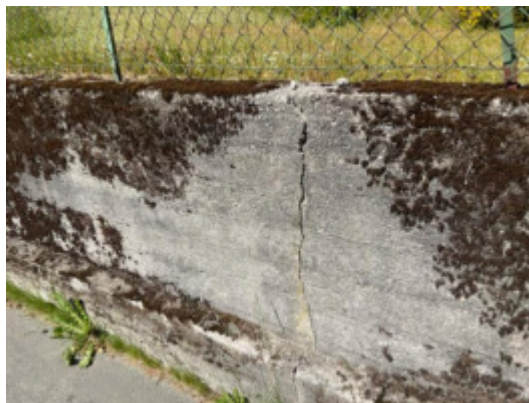
Det er påvist større sprekker og/eller skjevheter i muren.

Mur under altan har en horisontal sprekk som går over flere meter.

Sprekk i forstøtningsmur

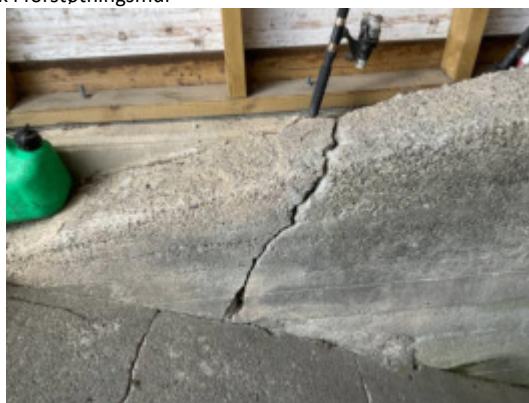
Sprekk i forstøtningsmur
