# Hylleveien 11E

**Hylleveien 11E, 4841 ARENDAL**

# Tilstandsrapport

Befaringsdato: 22.09.2023

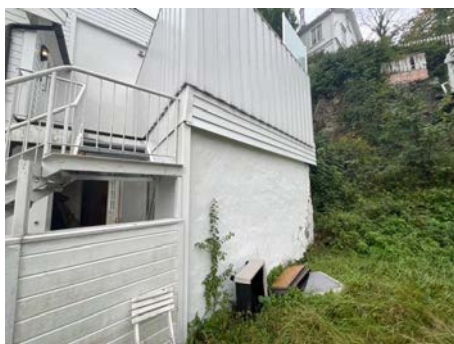
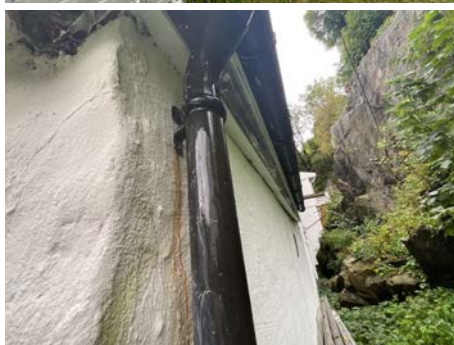
Balkong over kjøkkendel.

- Balkong/terrasse ligger over innredede boligrom, usikker konstruksjon. Konstruksjonsutforming gir økt fare for skader.

Anbefales videre undersøkelse tekkingen som er lagt under terrassebord, lufting slik at ikke eventuelle skader oppstår.

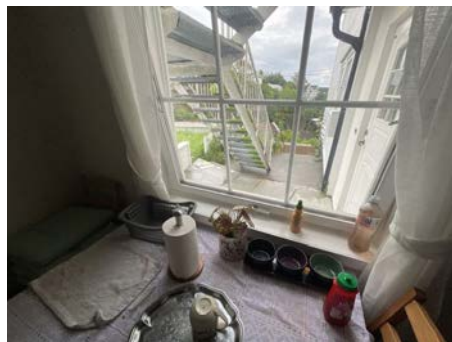
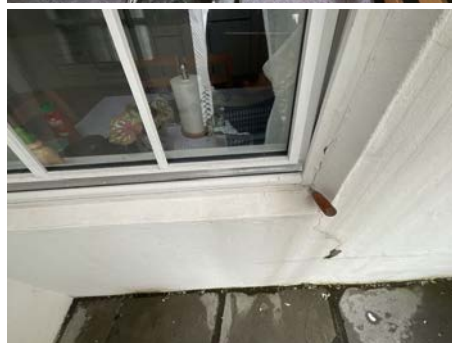
Malte trevinduer med 2-lags glass.

- Det er påvist vinduer med fukt/råteskader.

- Vinduer med råteskader må erstattes med nye.

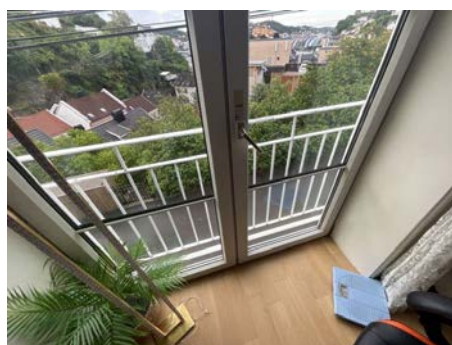
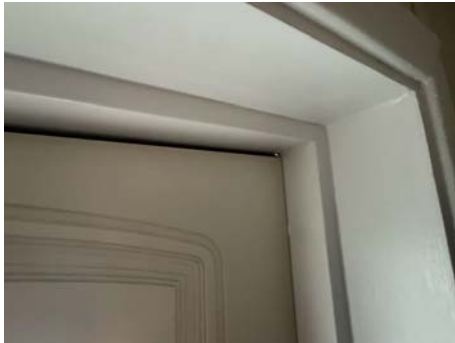
Pvc balkongdør, formpresset ytterdør.

- Det er påvist utetthet/åpning mellom dørblad og dørkarm. Dvs. at kaldtrekk kan oppstå.
- Det er påvist dører som er vanskelig å åpne eller lukke.

- Dører må justeres.

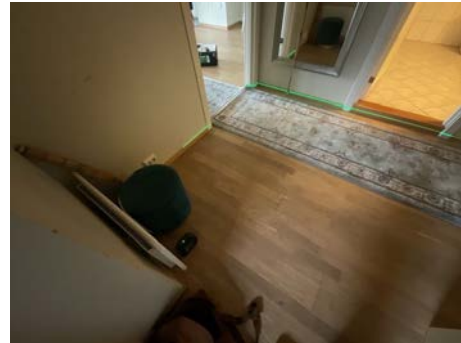
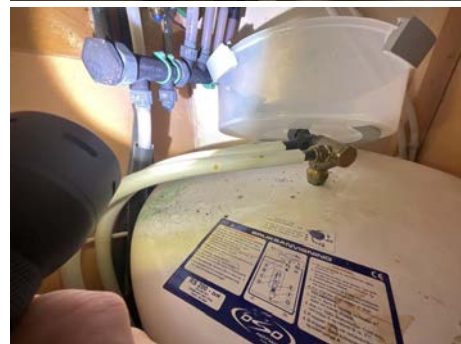
Museavføring synlig i kott der varmtvannsbereder er plassert. Påregnelig bruksslitasje, opphengsskader utfra alder må påregnes. Videre renovering må vurderes individuelt og etter den enkelte referanse

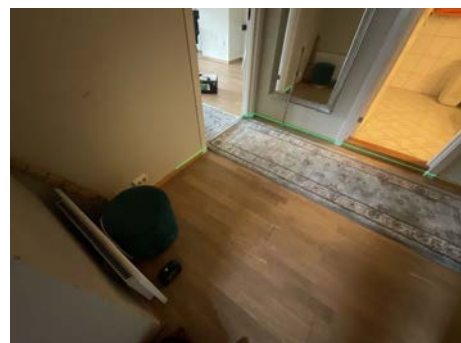
- Målt høydeforskjell på mellom 10 - 20 mm innenfor en lengde på 2 meter. Tilstandsgrad 2 gis med bakgrunn i standardens krav til godkjente måleavvik.

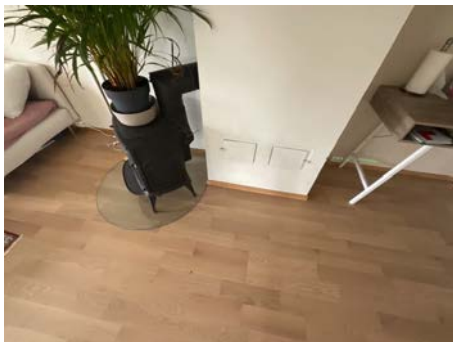
Elementpipe med ildsted.

- Ildfast plate mangler på gulvet under sotluke/feieluke på pipe.

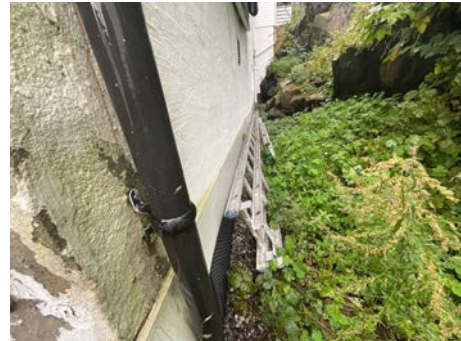
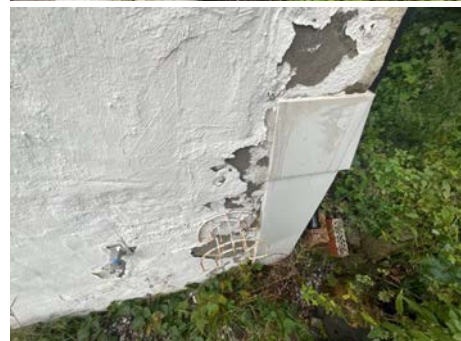
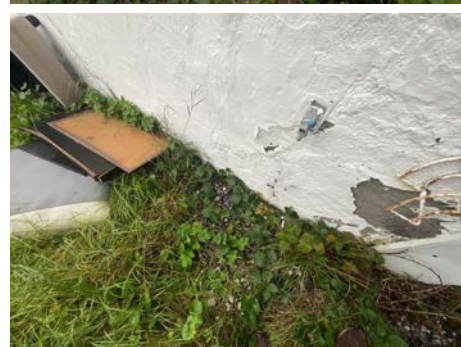
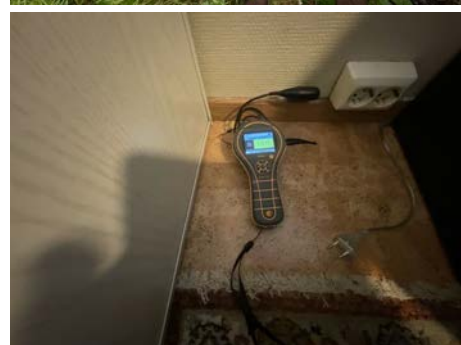
Ved fuktsøk ble det registrert høyere fuktverdier som betyr fuktig, må sees i sammenheng med manglende isolering, mangler på fuktsikring av utvendig grunnmur mot terreng.

Golv og vegger i en uinnredet og dårlig isolert kjeller kan avgi mye fuktighet til rommet. Dette kan skyldes at jordmassene rundt bygningen får en viss oppvarming fra bygningen. Dermed stiger damptrykket i grunnen, og drivkraften for transport av vanndamp inn i kjelleren øker. Fuktighet som suges opp i vegger fra grunnen under fundamenter, kondens og lekkasjer kan også gi et fukttillskudd til romlufta ved avdampning.

Svært mange fuktproblemer i kjelleryttervegger kan avhjelpes ved utvendig etterisolering og fuksikring. Utvendig isolering eliminerer kondensproblemer.

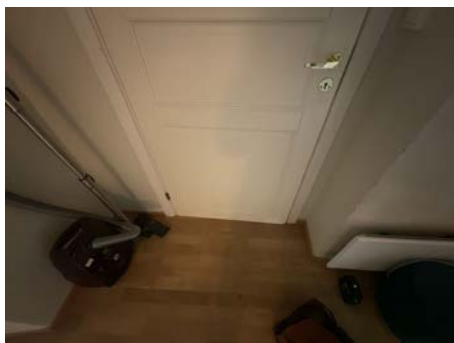
Fyllingsdører, ved enkel funksjonstest av tilfeldig valgte dører ble det ikke registrert skader utover påregnelig bruksslitasje.

- Det er påvist avvik som tilsier at det bør foretas tiltak på enkelte dører.

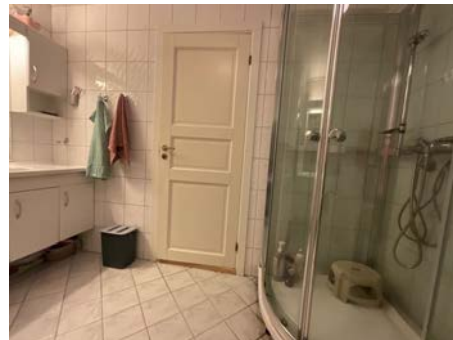
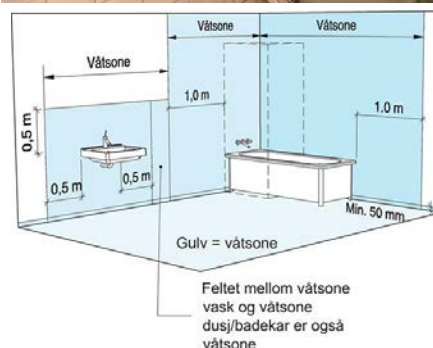
Fliser på vegg, malt innvendig himling.

- Det er vindu/dør med ikke fuktbestandige materialer i våtsonen (ved vask, dusj, badekar, osv.), løsningen eller byggematerialet er uegnet

- Uegnede materialer må fuktbeskyttes/utskiftes.

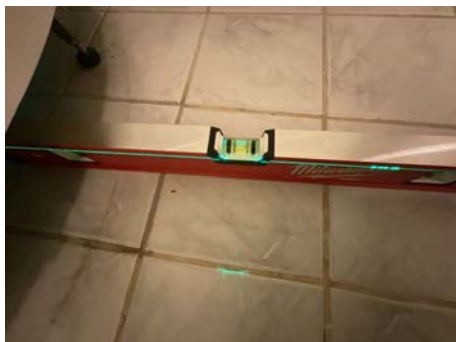
- Det er påvist avvik i fallforhold til sluk i forhold til krav i forskrift på byggetidspunktet.
- Målinger viser at det ikke er fall til sluk (motfall).

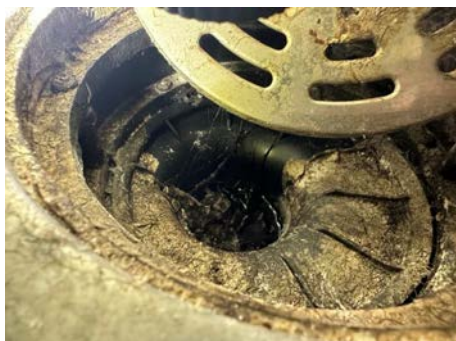
Plastsluk, ukjent tettesjikt.

- Mer enn halvparten av forventet brukstid er passert på membranløsningen.
- Det er usikkert om rørgjennomføringene er riktig utført.

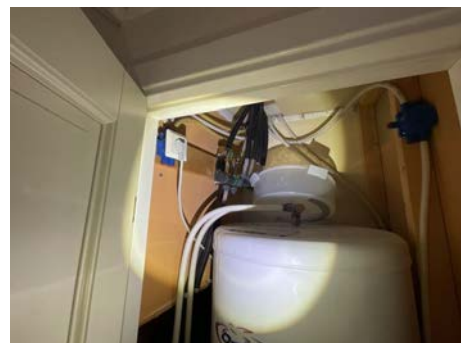
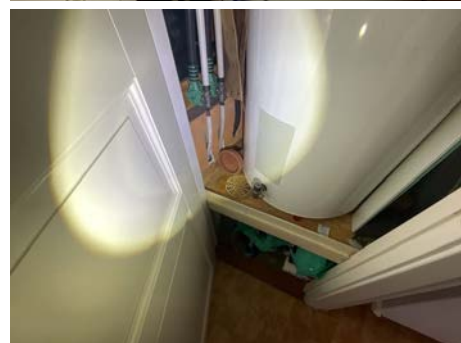
Vannrør av plast, besiktiget i kott

- Rørkursene på rør-i-rør systemet på vannledninger er ikke merket.
- Det er påvist at eventuelt lekkasjevann fra rør i rør system ikke ledes til sluk eller annen kompenserende løsning.

- Rørkurser på rør-i-rør system bør merkes.
- Det bør foretas tiltak på anlegget som sikrer bedre løsning på eventuelt lekkasjevann fra rør i rør system.

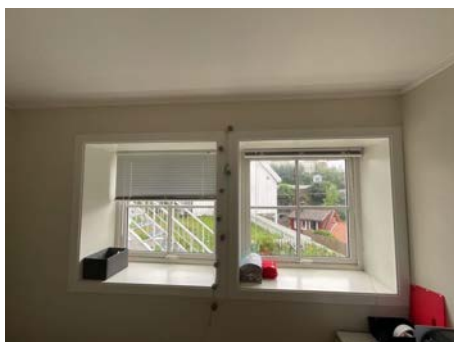
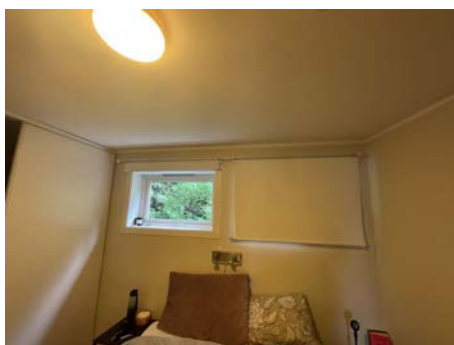
Naturlig ventilering.

- Det er påvist mangelfull ventilasjon på ett eller flere rom i boligen.

Aktiv bruk av mekanisk ventilasjon på våtrom og kjøkken ved bruk anbefales slik at varm fuktig luft transporteres ut av bygningen.
