Moldhaugvegen 17

Tilstandsrapport

Befaringsdato: 03.09.2024

Rapportdato: 03.10.2024

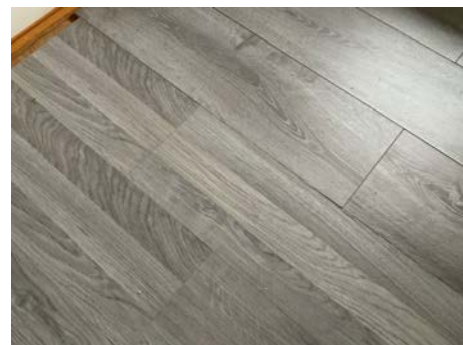
- noe slitt parkett i stue.
- mindre skader i laminat på hovedsoverom i 2.etg.
- stedvis noe knirk i gulv.

Det må være opp til ny eier/eiere og vurdere behov for oppgraderinger da dette er en smakssak.

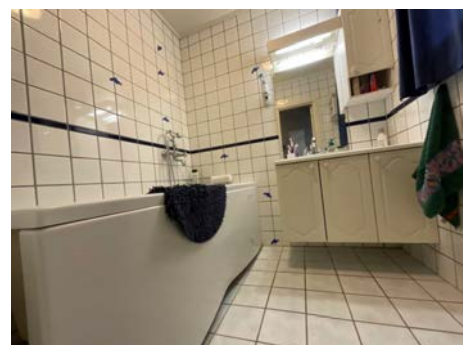
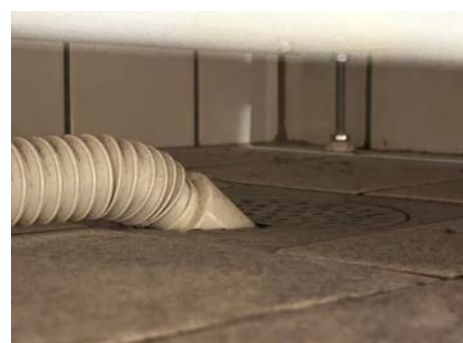
1.ETASJE > BAD

Hulltaking er ikke foretatt da det ikke er fysisk mulig pga tilliggende konstruksjoner.

Det ble ved bruk av fuktindikator ikke registrert unormale fuktvariasjoner.

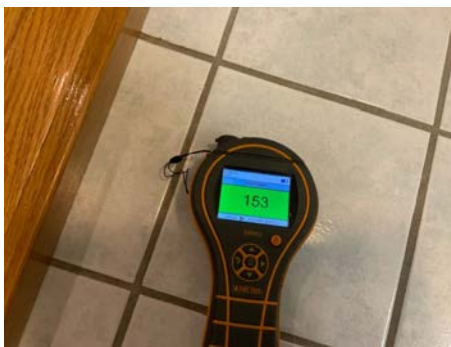
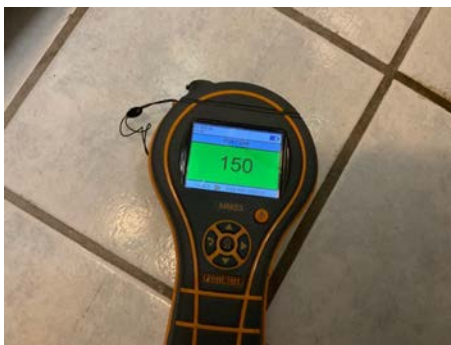
1.ETASJE > VASKEROM

TG 3 Generell

Eldre bad med skjult membran under flis, har fuksikring som ikke er mulig og kontrollere, og tilstand er derfor ukjent. Samt var oppbygging av våtrom 1997 eller før ikke, iht dagens oppbygging med fuksjikt og fall til sluk m.m. Våtrom etablert før 1997 er derfor ikke utført for dagens bruk med følgende risiko for vannskade.

På grunn av manglende fuksikring vil konsekvensen være at rommet ikke vil holde tett ved en eventuell lekkasje.

Kostnadsestimat: 50 000 - 100 000

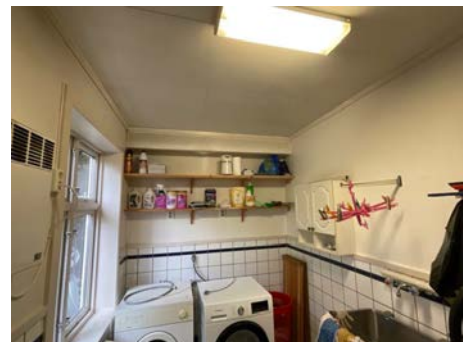
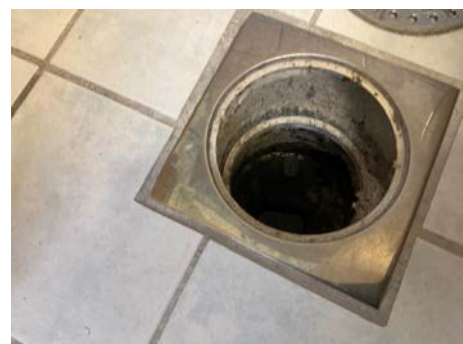
1.ETASJE > VASKEROM

TG 0 Tilliggende konstruksjoner våtrom

Hulltaking er ikke foretatt da det ikke er fysisk mulig pga tilleggende konstruksjoner (flislagt toalettrom og yttervegger). Det ble ved bruk av fuktindikator ikke registrert unormale fuktvariasjoner.

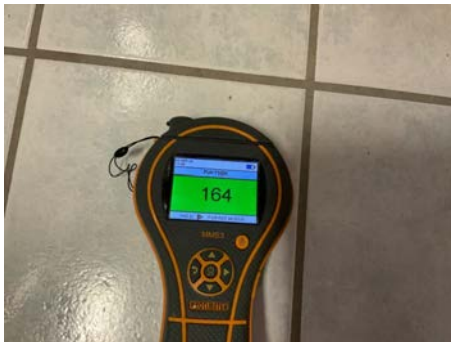
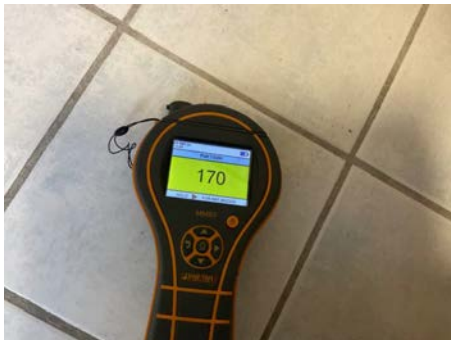
2.ETASJE > BAD

TG 3 Generell

Eldre bad med skjult membran under flis, har fuktsikring som ikke er mulig og kontrollere, og tilstand er derfor ukjent. Samt var oppbygging av våtrom 1997 eller før ikke, iht dagens oppbygging med fuktsjikt og fall til sluk m.m. Våtrom etablert før 1997 er derfor ikke utført for dagens bruk med følgende risiko for vannskade.
