# Kaneheia 2A

**Kaneheia 2A, 4550 FARSUND**

Befaringsdato: 13.01.2025

# Tilstandsrapport

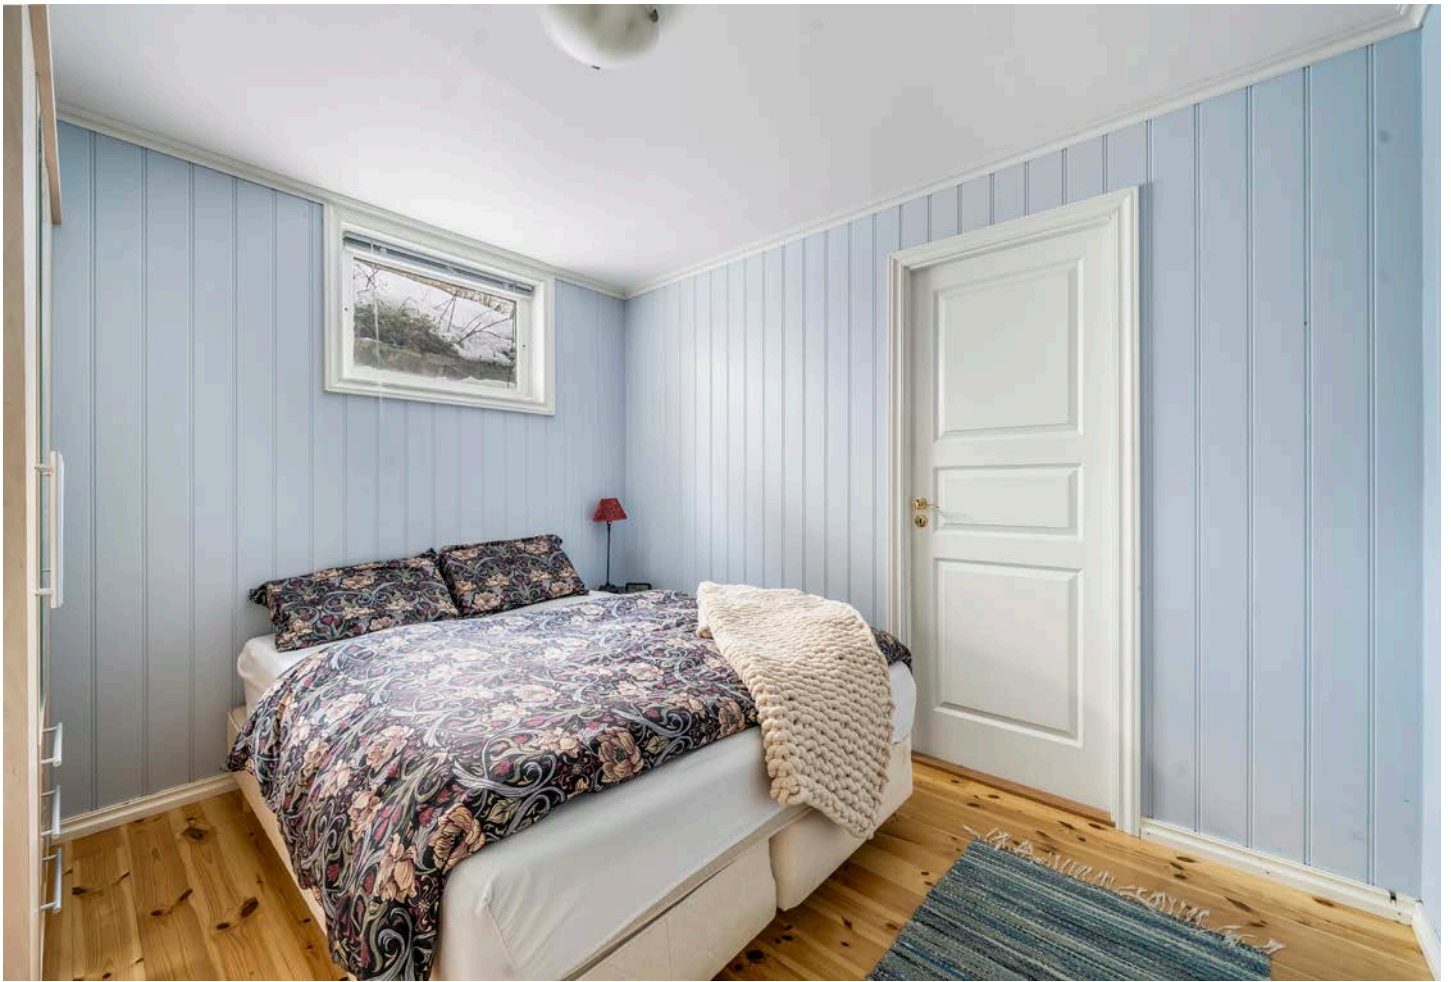
Bod som er innredet til soverom, rom ikke godkjent til soverom iflg tegninger.

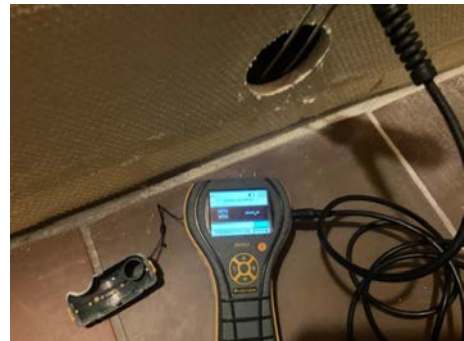
Det ble boret hull i boden under trappen på veggen bak dusjkabinettet. Hulltaking er foretatt uten å påvise unormale forhold. Hulltaking er ingen garanti for at det ikke er fukt eller svikt i konstruksjoner, men en indikasjon på at det fremstår normalt i området der hulltaking er utført.
