Bjørkenesveien 65

Tilstandsrapport

# gnr. 69, bnr. 22

Befaringsdato: 28.05.2024

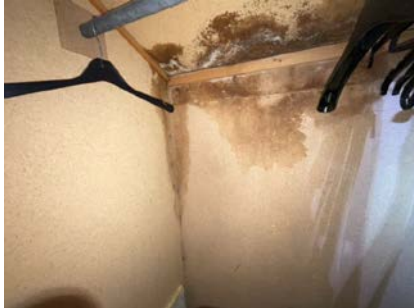
Utvendig > Taktekking. Mer enn halvparten av forventet brukstid er passert på taktekkingen. Mer enn halvparten av forventet brukstid er passert på undertak. Det ble registrert synlig fuktmerke / fuktskade i kott, synlig fra innvendig side.

Innvendig fuktskade i skap / kott.

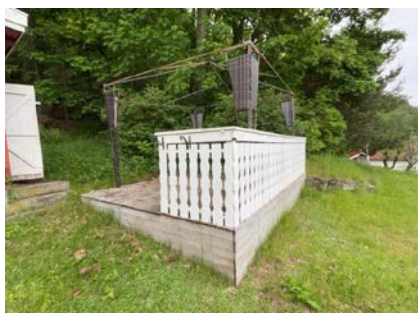
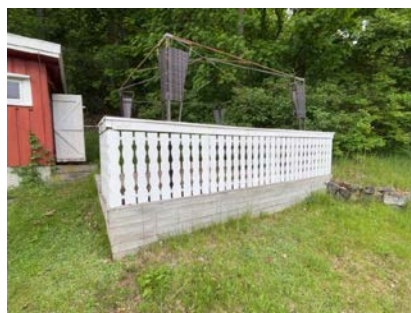
Utvendig > Treterrasse - Hovedinngang. Konstruksjonen er festet direkte mot ytterkledningen. Løsningen medfører økt risiko for korrosjon og svikt i festemidlene i tillegg til at løsningen stenger mulighet for vedlikehold av veggfoten. Deler av konstruksjonen er noe underdimensjonert. Det er spennvidder i kombinasjon med konstruksjonstykkelse som legges til grunn for vurderingen. Det mangler overgangsbeslag mellom terrasse og ytterkledning/yttervegg.

Påløpt slitasje og råteskader medfører at det må påregnes reetablering av terrassen.

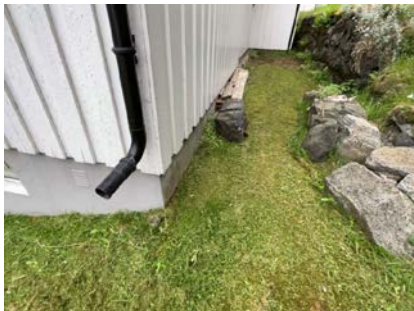
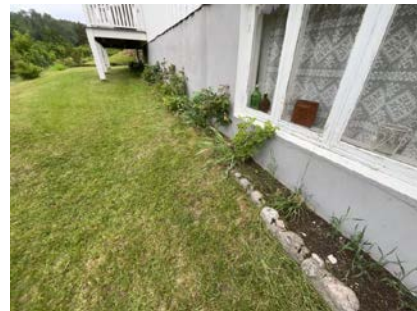
TG 2 Grunnmur og fundamenter

Boligens hoveddel består av natursteinsmur med pussoverflater. Det er tilsynelatende benyttet blokker av lettklinkerbetong i den tilbygde delen. Støpt betonggulv mot terreng i den tilbygde delen av underetasjen.

Det er ikke registrert behov for umiddelbare tiltak. Riss eller sprekker i grunnmur må observeres over tid for å se eventuelle endringer. Kosmetisk overflatevedlikehold må for øvrig påregnes og sprekker i den vertikale konstruksjonen kan med fordel tettes på utvendig side. I forbindelse med en eventuell fremtidig renovering anbefales etablering av tett / kapillærbrytende sjikt mot grunnen.

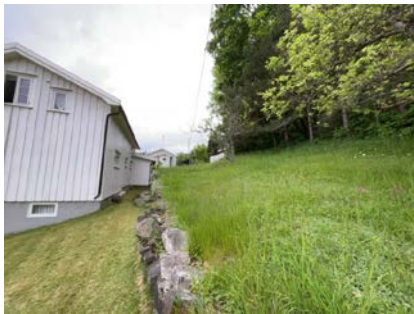
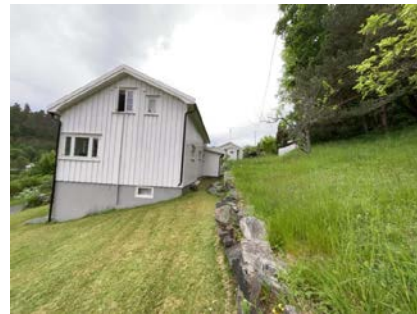
ⓘ TG 2 Utvendige vann- og avløpsledninger

Vann og avløpsledninger er nedgravet og/eller skjult under terrengflater. Utvendige vann og avløpsledninger er derfor ikke fysisk kontrollert eller vurdert. Vurderingen beror utelukkende på tilgjengelige opplysninger om anleggets alder og naturlig slitasje. Tilgjengelige opplysninger tilsier at boligen blir forsynt med forbruksvann fra brønn og avløp føres til septiktank.
