Løkkeveien 13

NY PRIS! Sentralt beliggende enebolig med garasje på flott utsiktstomt

gnr. 1, bnr. 454

Befaringsdato: 22.06.2023

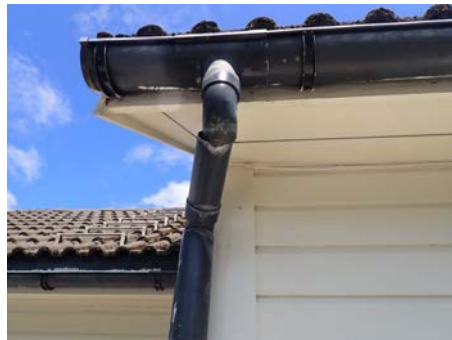
Utett i overgang på nedløp.

- Det er avvik:
- Mer enn halvparten av forventet brukstid er passert på renner/nedløp/beslag.
- Det mangler snøfangere på hele eller deler av taket, men det var ikke krav om dette på byggemeldingstidspunktet.

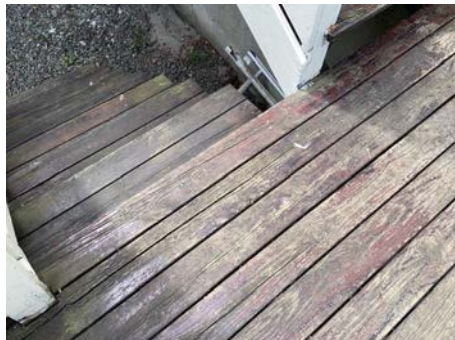
Rekkverk er lavere en dagens krav

Slitt dekke.

- Lokal utbedring må utføres.
- Rekkverk må monteres for å lukke avviket.
- Det er ikke krav om utbedring av rekkverkshøyde opp til dagens forskriftskrav.
- Andre tiltak:

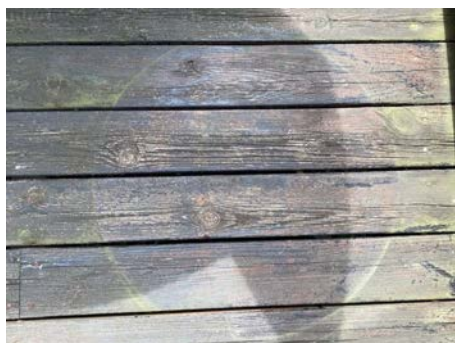
Rekkverk er lavere enn dagens krav

Slitt dekke

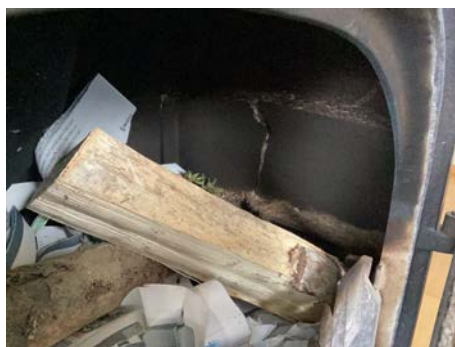
Sprekk på plate i ovn.

- Det er påvist sprekker i ildfast stein inne i ovnen.
- Ildfast plate mangler på gulvet under sotluke/feieluke på pipe.

- Det anbefales å montere ildfast plate under luker på pipe.
- Påviste skader må utbedres.

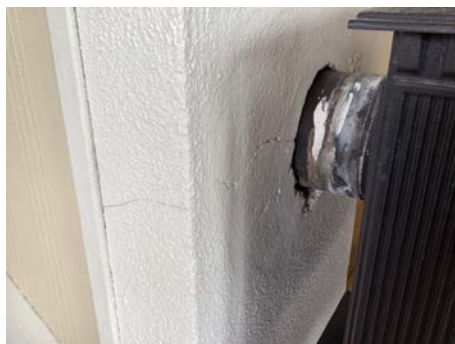
Sprekk i brannmur

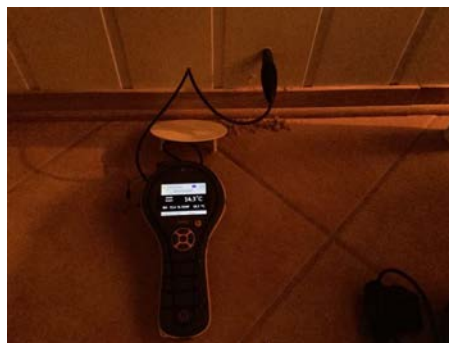
Rf måling

Målinger har gitt følgende resultater.
RF måling på 72,4% ved 19,3 grader.
Måling med pigg har påvist 16,9 Vekt%
Tørt under 11,9% vekt %
Akseptable 12 - 15,9 vekt %
Fuktig 16 - 19,5 vekt %
Meget fuktig 19,6 - 27 vekt %
Vått / fritt vann over 27 vekt %

- Det er gjennom målinger påvist høyt fuktnivå i trevegger i underetg./kjeller, det er derfor ikke foretatt hulltaking

- Ytterligere undersøkelser må foretas for å få kartlagt tilstanden og omfanget på eventuelle skader.

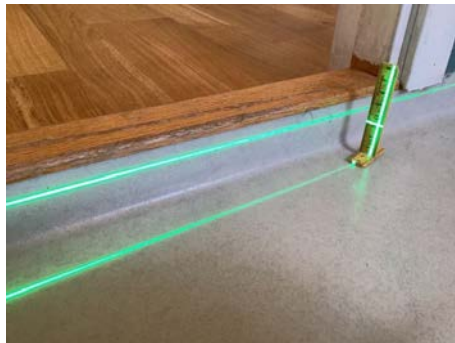
Måling ved terskel.

Gulvet avviker fra dagens fallkrav til sluk.

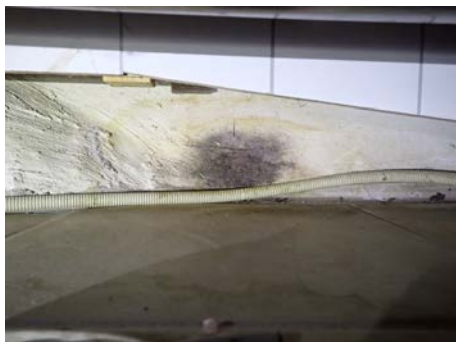
Indikasjon på fuktmerker i overgang vegg / gulv

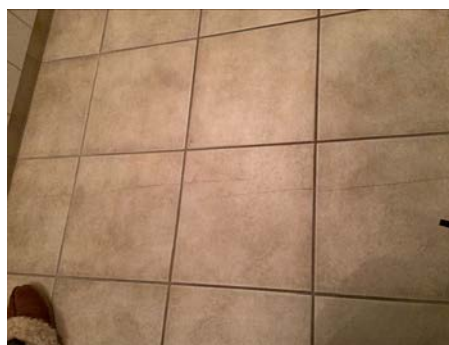
Sprekk i 4 fliser.

- Det er påvist sprekker i fliser.
- Det er påvist at flisfuger har riss/sprekker.
- Det er påvist avvik i fallforhold til sluk i forhold til krav i forskrift på byggetidspunktet.

- Slike riss/sprekker kan indikere bakenforliggende fuktskader, og konstruksjonen bør observeres jevnlig for å vurdere utvikling.
- Fliser må skiftes.

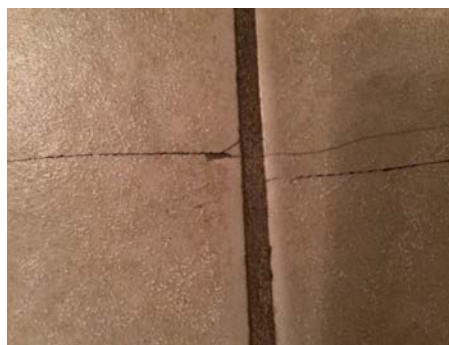
Sprekk i flis

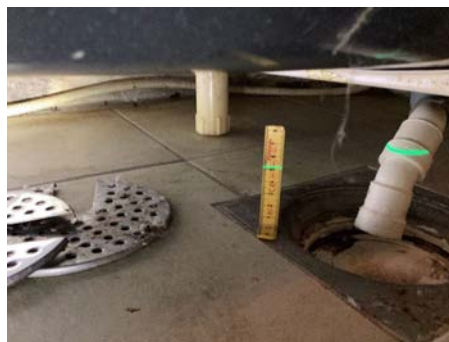
Måling ved sluk

Fallforhold til sluk er målt til 12mm fall på 80 cm fra topp slukrist under kabinett.

Fra topp slukrist til topp fug ved terskel er registrert over 25 mm.

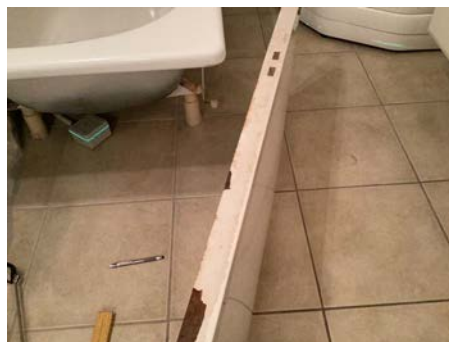
Noe rust på emalje

- Det er avvik:
Rust på overflate til badekar

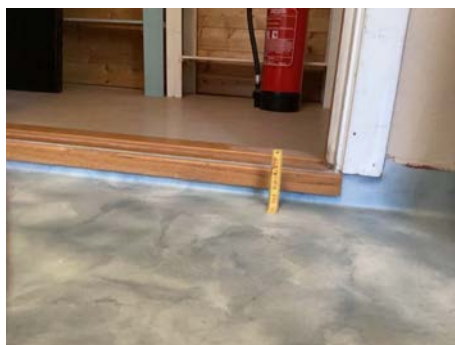
Måling ved terskel 2

Gulvet avviker fra dagens fallkrav til sluk.

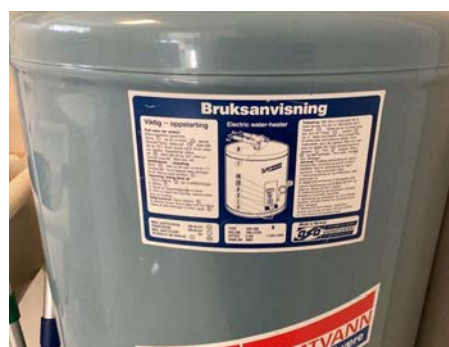
Boligen har installert en varmtvannstank på ca 200 liter. Tanken er fra 1987

VVB fra byggeår

- Det er ikke behov for utbedringstiltak siden tanken fungerer i dag, men ut ifra alder kan skader plutselig oppstå på eldre tanker.

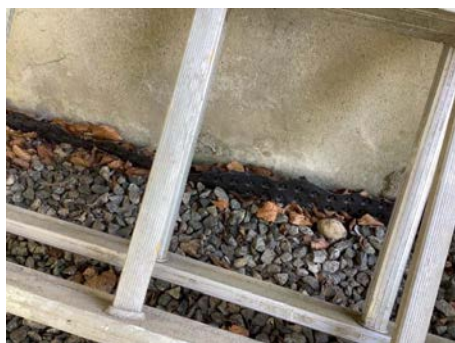
mangler klemlist.
