Tilstandsrapport

Enebolig

Løkkeveien 13, 4550 FARSUND

Befaringsdato: 11.10.2024

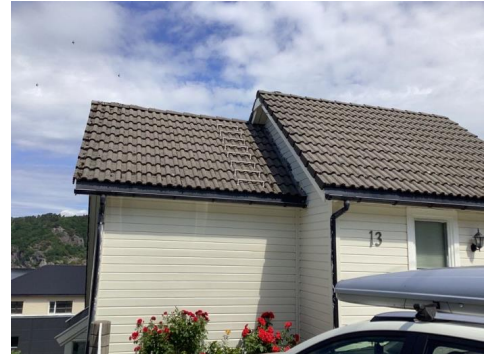
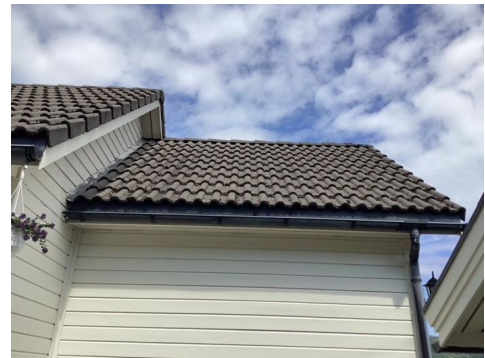
- Det mangler snøfangere på hele eller deler av taket, men det var ikke krav om dette på byggemeldingstidspunktet.
- Mer enn halvparten av forventet brukstid er passert på renner/nedløp/beslag.
- Det er avvik:

Det er ikke snøfangere på taket

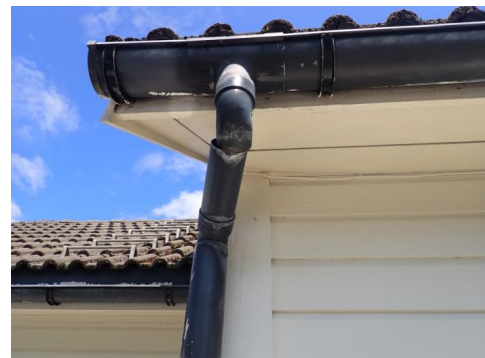
Utett i overgang på nedløp.

Utbedre nedløp

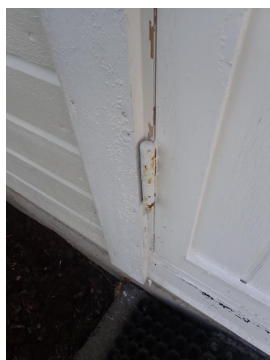
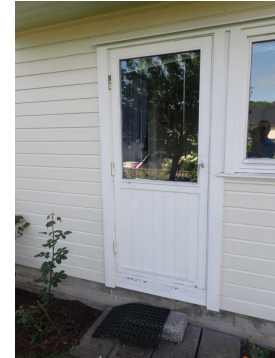
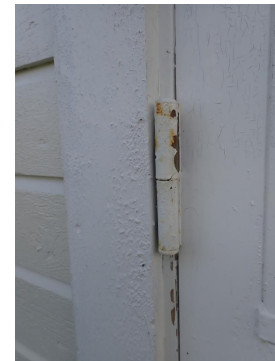
Rust på hengsler

Rust på hengsler på dør

Lokal utbedring

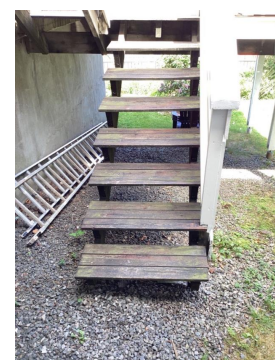
Trapp mangler rekkverk på en side.

- Lokal utbedring må utføres.
- Rekkverk må monteres for å lukke avviket.
- Det er ikke krav om utbedring av rekkverkshøyde opp til dagens forskriftskrav.
- Andre tiltak:

Konstruksjonen må rettes opp

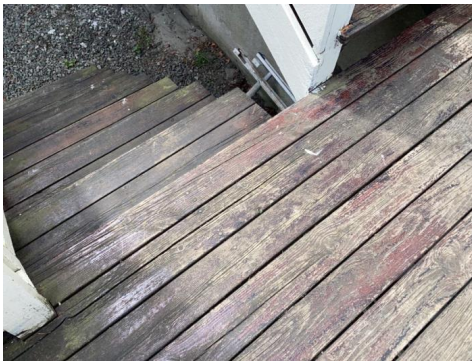
Rekkverk er lavere en dagens krav

Slitt dekke.

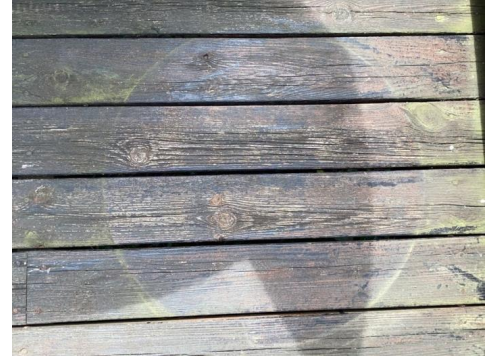
Rekkverk er lavere enn dagens krav

Slitt dekke

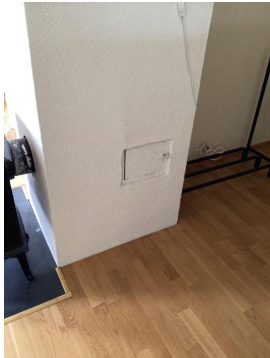
- Ildfast plate mangler på gulvet under sotluke/feieluke på pipe.
- Det er påvist sprekker i ildfast stein inne i ovnen.

Mangler plate på gulv under luke.

- Det anbefales å montere ildfast plate under luker på pipe.
- Påviste skader må utbedres.

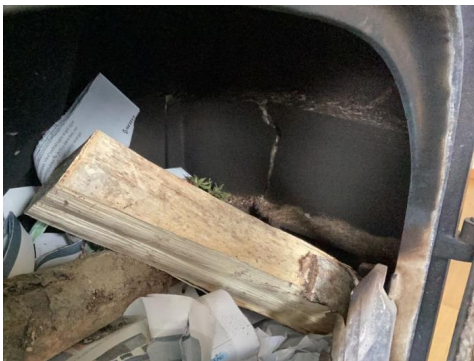
Sprekk på plate i ovn.

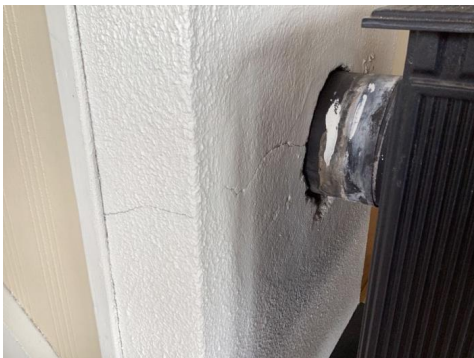
Sprekk i brannmur

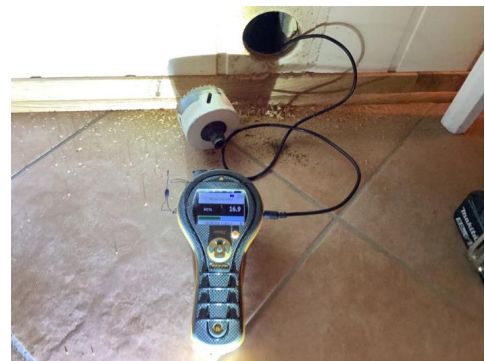
Fuktnivået virker å variere alt etter hvilken tid på året det er snakk om. ved første måling i 2023, var verdiene høyere enn anbefalt, per 11.10.2024 har fuktverdien sunket.

Måling med pigg 16,9 Vekt %

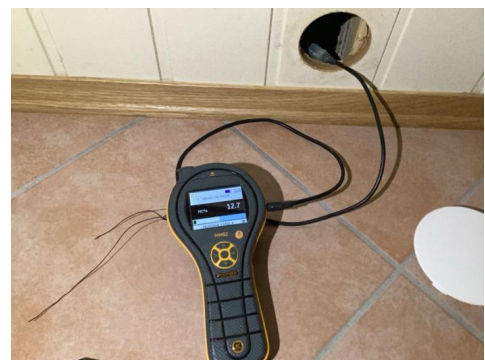
Måling med pigg 11.10.2024. 12,7 vekt %

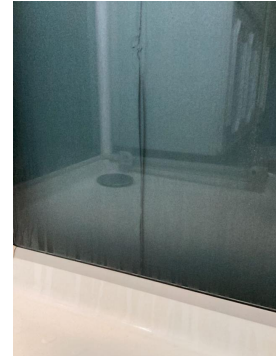
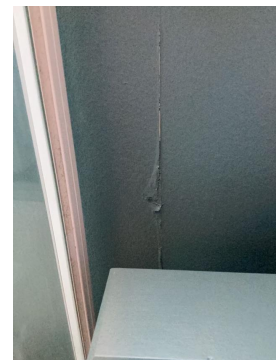
Utette tapetskjøter

Overflater på vegg er moden for utskiftning.

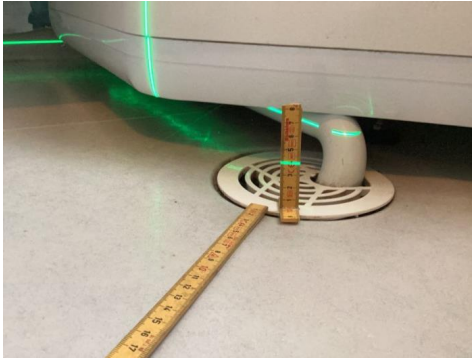
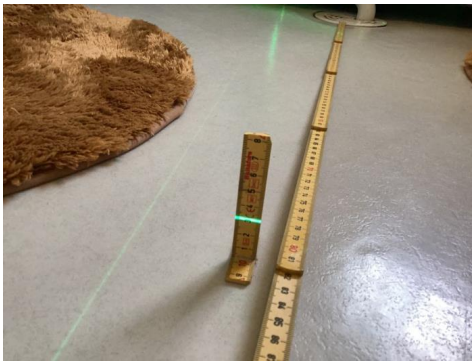
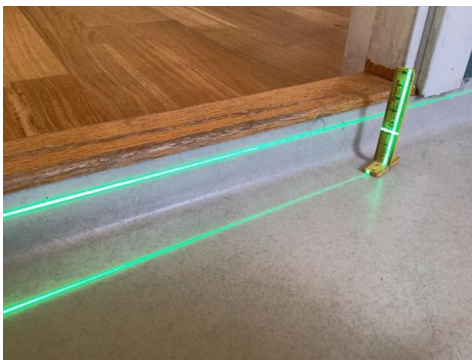
Gulvet avviker fra dagens fallkrav til sluk.

Måling ved sluk

Måling 80 cm fra sluk.

Måling ved terskel.

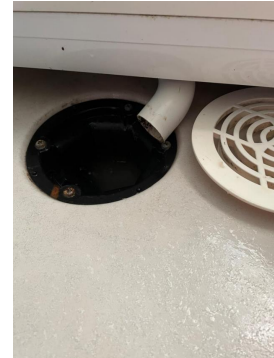
Eldre sluk

- Overvåk tilstanden jevnlig. For å få tilstandsgrad 0 eller 1 må slukløsningen skiftes ut og sannsynligvis må også membransjiktet skiftes/utbedres. Det er imidlertid vanskelig å si noe om tidspunktet for når dette er nødvendig.
- Sluket må sjekkes og rengjøres jevnlig.

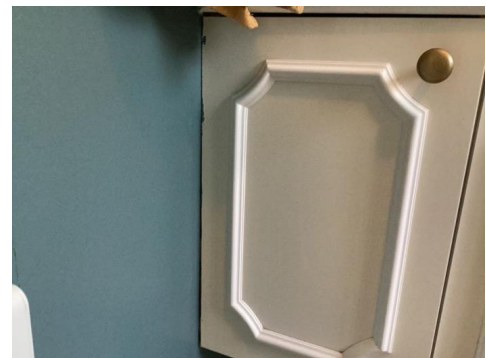
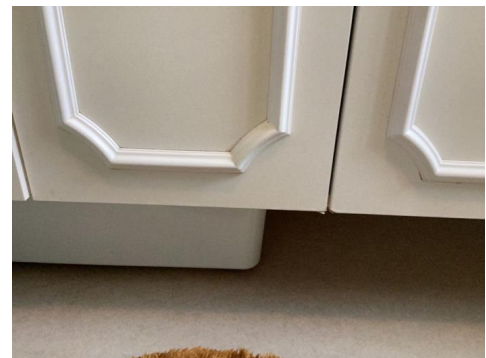
Bruksslitasje på innredning

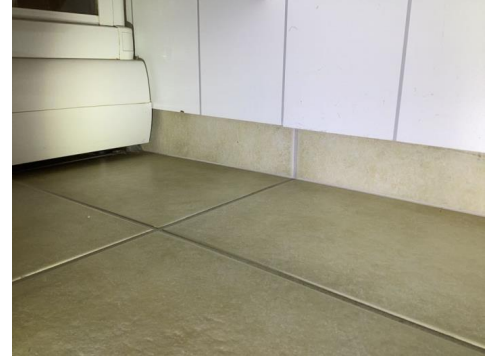
Plater er ikke montert på sokkellist.

Konstruksjoner må holdes under oppsikt.

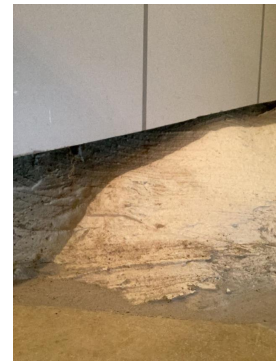
Deler av fjell er synlig i våtrommet

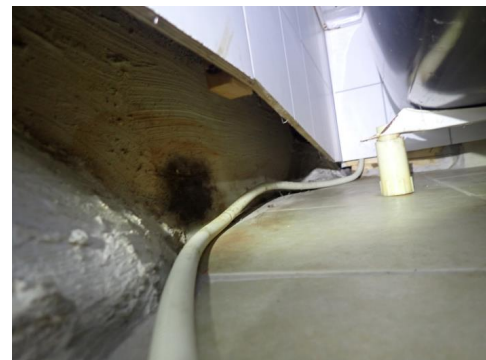
Åpninger bak plater

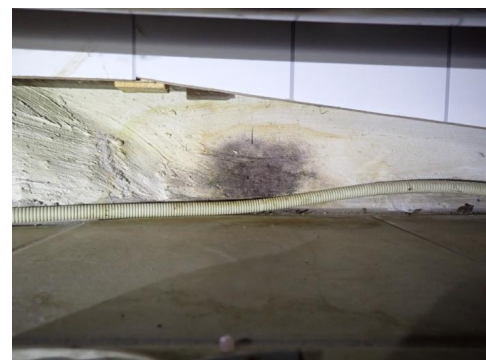
Indikasjon på fuktmerker i overgang vegg / gulv

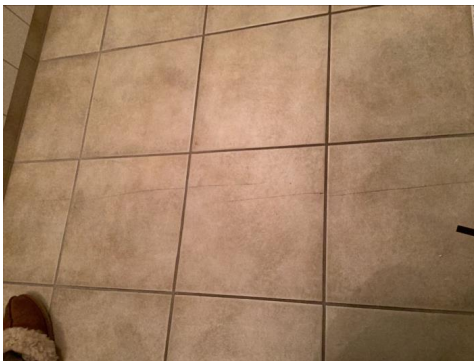
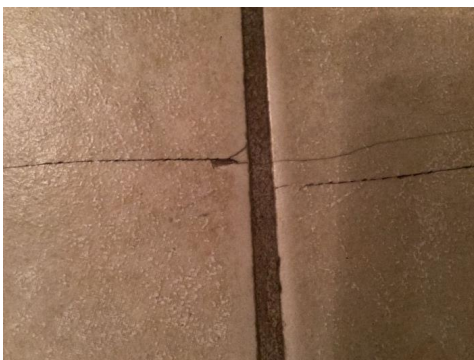
- Det er påvist at flisfuger har riss/sprekker.
- Det er påvist avvik i fallforhold til sluk i forhold til krav i forskrift på byggetidspunktet.
- Det er påvist sprekker i fliser.

Sprekk i 4 fliser.

Sprekk i flis

- Slike riss/sprekker kan indikere bakenforliggende fuktskader, og konstruksjonen bør observeres jevnlig for å vurdere utvikling.
- Fliser må skiftes.

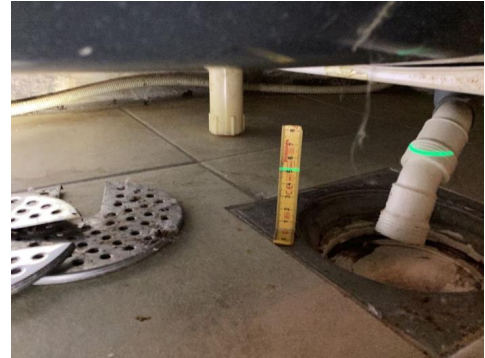
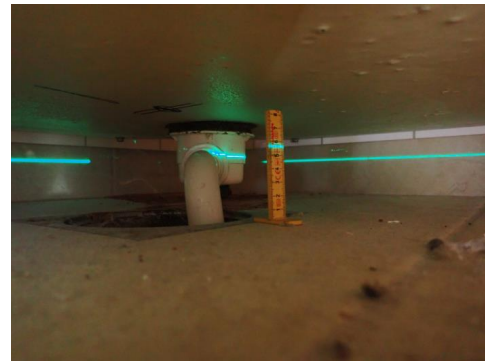
Måling ved sluk

Måling ved sluk under kabinett

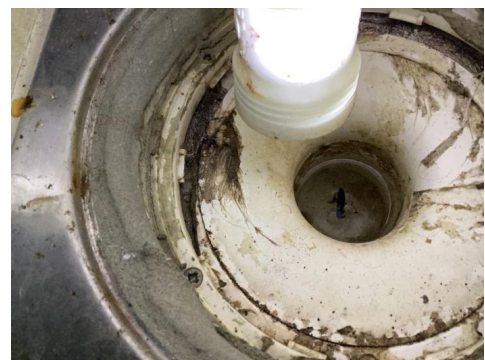
Det er plastsluk og smøremembran med ukjent utførelse.

Membran påvist under klemring i sluk under badekar

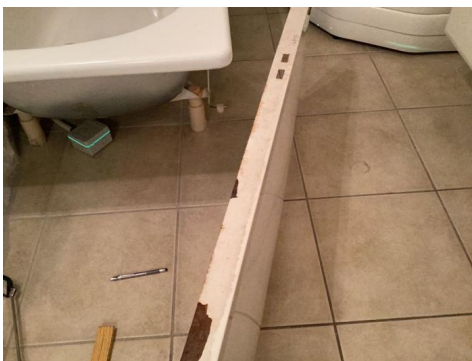
Rust på overflate til badekar

Noe rust på emalje

Lokal utbedring eller utskiftning.

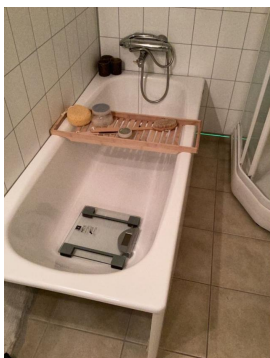
Eldre badekar fra 1987.

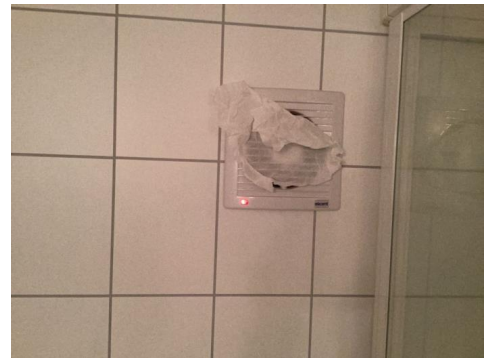
Avtrekk okrommet mangler tilluft

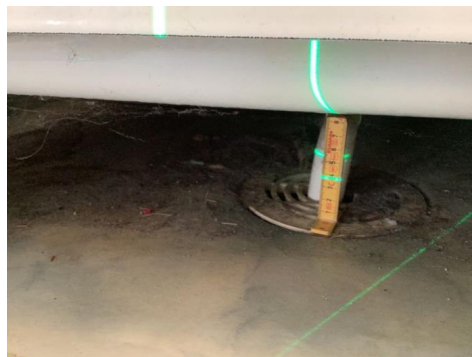
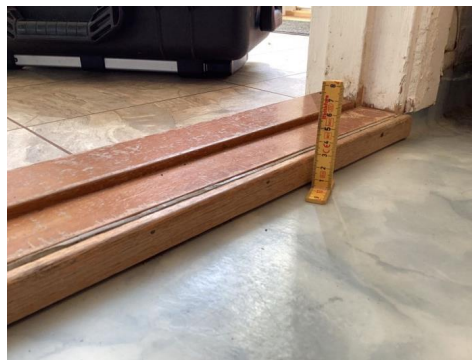
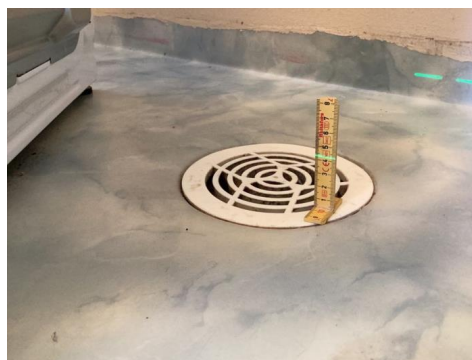
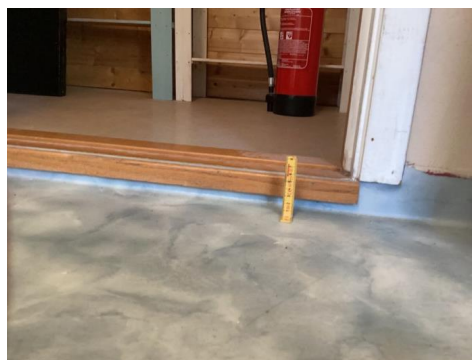
Gulvet avviker fra dagens fallkrav til sluk.

Måling til sluk under kabinett

Måling ved terskel 1

Måling til sluk ved kabinett

Måling ved terskel 2

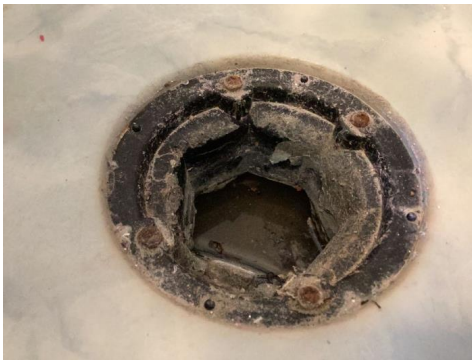
Sluk under vaskemaskin

- Overvåk tilstanden jevnlig. For å få tilstandsgrad 0 eller 1 må slukløsningen skiftes ut og sannsynligvis må også membransjiktet skiftes/utbedres. Det er imidlertid vanskelig å si noe om tidspunktet for når dette er nødvendig.
- Sluket må sjekkes og rengjøres jevnlig.

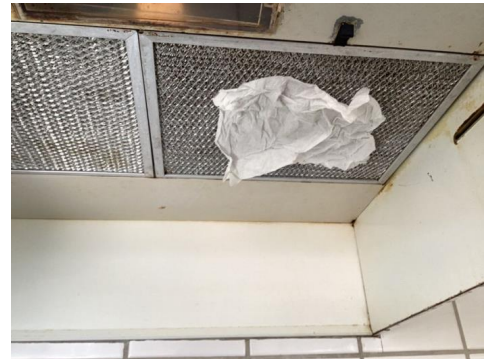
Avtrekk fungerer men er litt svak.

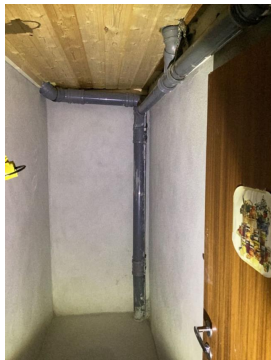
Avløpsrør fra byggeår

- Det er ikke behov for utbedringstiltak siden anlegget fungerer i dag, men ut ifra alder kan skader plutselig oppstå på eldre anlegg.

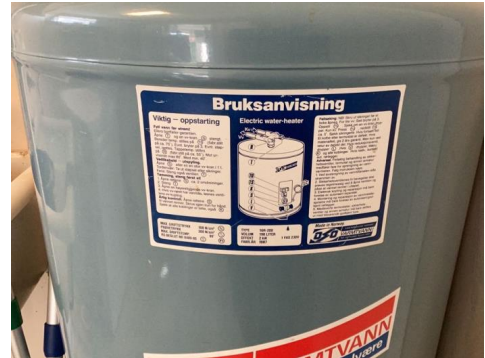
VVB fra byggeår

- Det er ikke behov for utbedringstiltak siden tanken fungerer i dag, men ut ifra alder kan skader plutselig oppstå på eldre tanker.

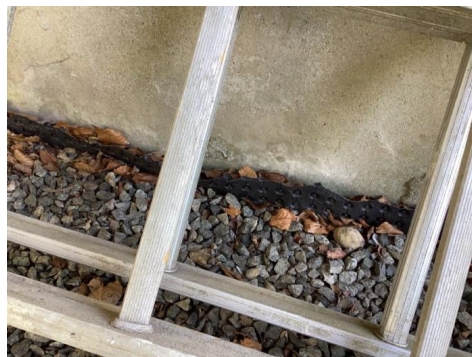
mangler klemlist.
