Løkkeveien 13

Farsund sentrum

Eiendomsmegler MNEF Anita Cecilie Gabrielsen ønsker velkommen til Løkkeveien 13!

NY PRIS! Sentralt beliggende enebolig med garasje på flott utsiktstomt

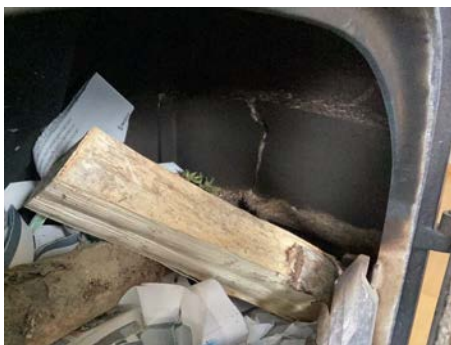
- Ildfast plate mangler på gulvet under sotluke/feieluke på pipe.
- Det er påvist sprekker i ildfast stein inne i ovnen.

Mangler plate på gulv under luke.

- Det anbefales å montere ildfast plate under luker på pipe.
- Påviste skader må utbedres.

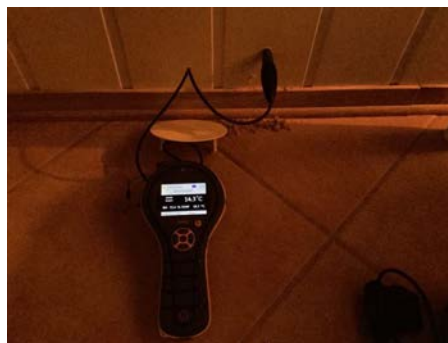
Rf måling

Fuktnivået virker å variere alt etter hvilken tid på året det er snakk om. ved første måling i 2023, var verdiene høyere enn anbefalt, per 11.10.2024 har fuktverdien sunket.

konstruksjonen virker å være tilstrekkelig ventilert.

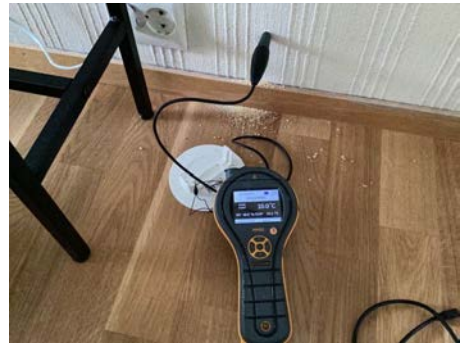
Rf måling

Hulltaking er foretatt, uten å påvise unormale forhold.
Hulltaking er utført i gang mot bad
Målinger har gitt følgende resultater.
RF måling på 48,8% ved 21,2 grader.
Måling med pigg har påvist under 8 Vekt%
Tørt under 11,9% vekt %
Akseptable 12 - 15,9 vekt %
Fuktig 16 - 19,5 vekt %
Meget fuktig 19,6 - 27 vekt %
Vått / fritt vann over 27 vekt %

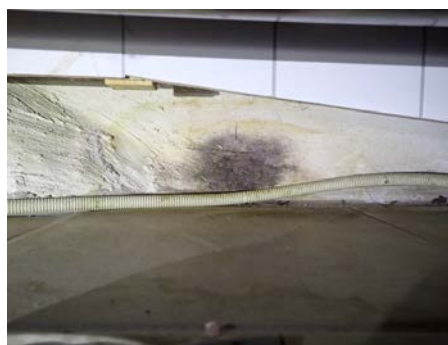
Åpninger bak plater

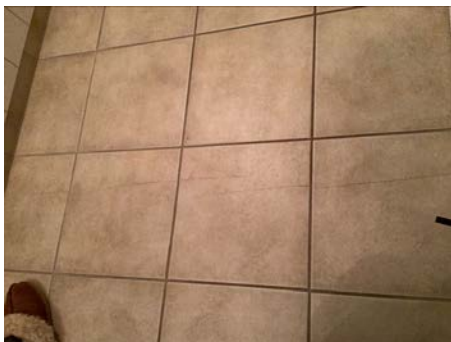
- Det er påvist at flisfuger har riss/sprekker.
- Det er påvist avvik i fallforhold til sluk i forhold til krav i forskrift på byggetidspunktet.
- Det er påvist sprekker i fliser.

Sprekk i 4 fliser.

- Slike riss/sprekker kan indikere bakenforliggende fuktskader, og konstruksjonen bør observeres jevnlig for å vurdere utvikling.
- Fliser må skiftes.

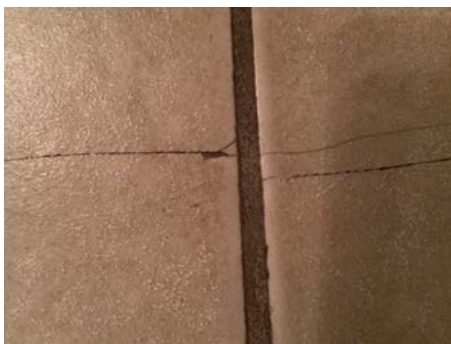
Sprekk i flis

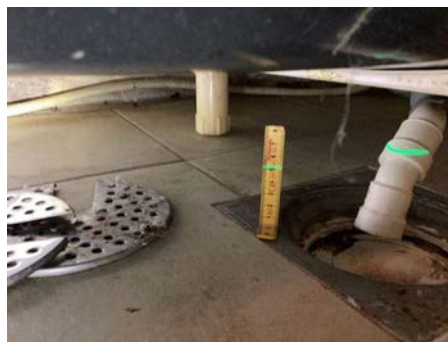
Måling ved sluk

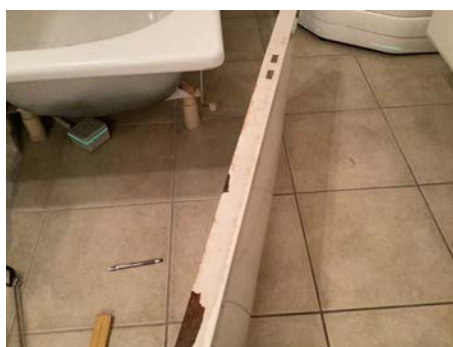
Rust på overflate til badekar

Noe rust på emalje

Lokal utbedring eller utskiftning.

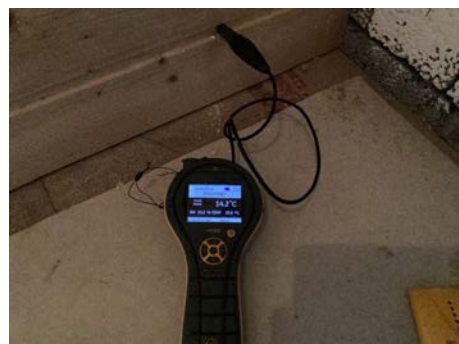
Rf måling

Hulltaking er foretatt, uten å påvise unormale forhold.
Hulltaking er utført i bod.
Målinger har gitt følgende resultater.
RF måling på 55, 2% ved 23,6 grader.
Måling med pigg har påvist 11,5 Vekt%
Tørt under 11,9% vekt %
Akseptable 12 - 15,9 vekt %
Fuktig 16 - 19,5 vekt %
Meget fuktig 19,6 - 27 vekt %
Vått / fritt vann over 27 vekt %

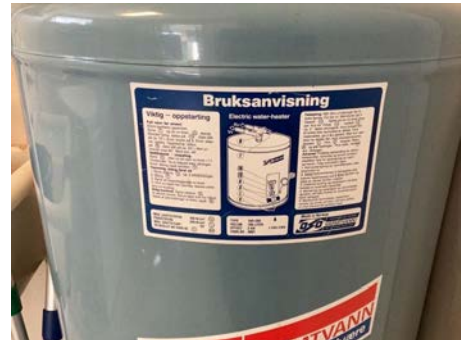
VVB fra byggeår

- Det er ikke behov for utbedringstiltak siden tanken fungerer i dag, men ut ifra alder kan skader plutselig oppstå på eldre tanker.

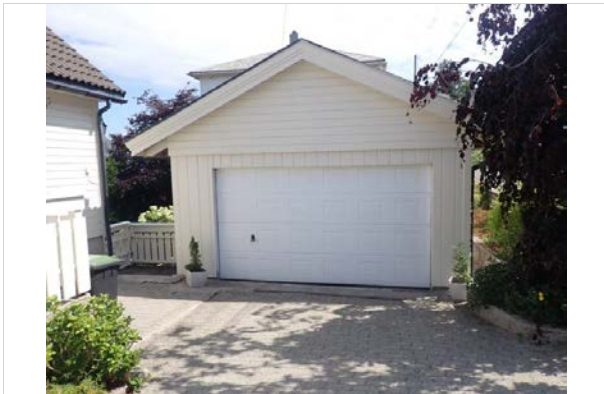
Bygg over grunnmur fremstår i god stand. Det er fukt i kjeller og man må se på utbedringløsninger.

I kjeller er det registrert fukt.
