Løkkeveien 13, 4550 Farsund

# EGENERKLÆRINGSSKJEMA

# gnr. 1, bnr. 454

Befaringsdato: 22.06.2023

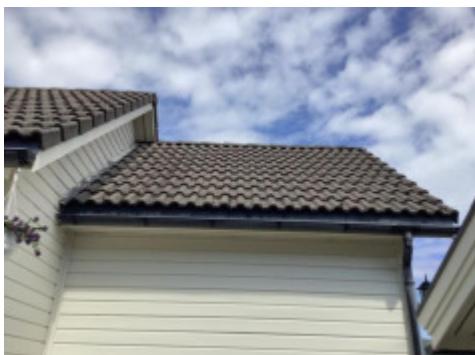
Det er ikke snøfangere på taket

- Det er avvik:
- Mer enn halvparten av forventet brukstid er passert på renner/nedløp/beslag.
- Det mangler snøfangere på hele eller deler av taket, men det var ikke krav om dette på byggemeldingstidspunktet.

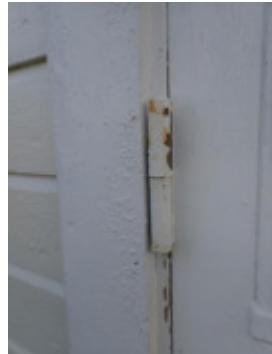
Rust på hengsler

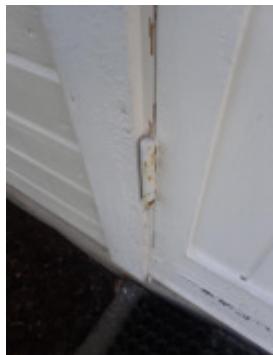
Rust på hengsler

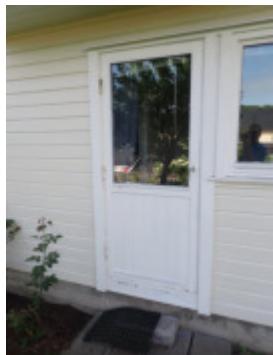
Rust på hengsler på dør

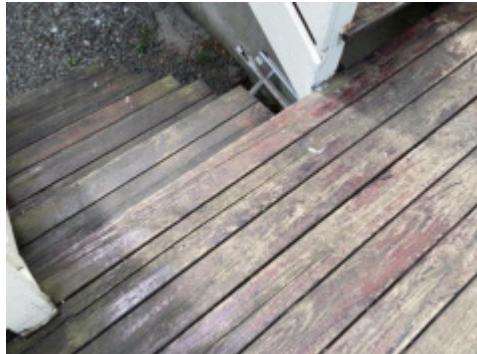
Slitt dekke.

- Lokal utbedring må utføres.
- Rekkverk må monteres for å lukke avviket.
- Det er ikke krav om utbedring av rekkrverkshøyde opp til dagens forskriftskrav.
- Andre tiltak:

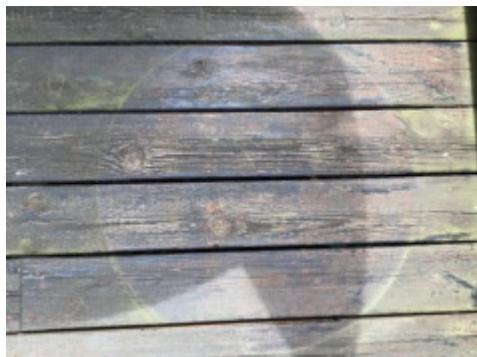
Slitt dekke

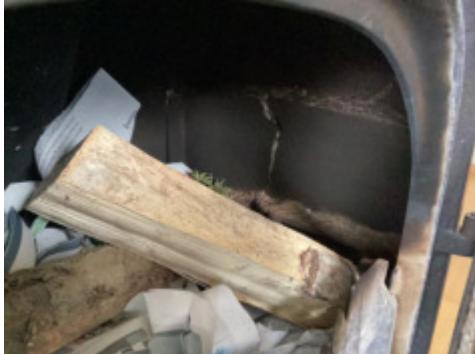
Sprekk på plate i ovn.

- Det er påvist sprekker i ildfast stein inne i ovnen.
- Ildfast plate mangler på gulvet under sotluke/feieluke på pipe.

- Det anbefales å montere ildfast plate under luker på pipe.
- Påviste skader må utbedres.

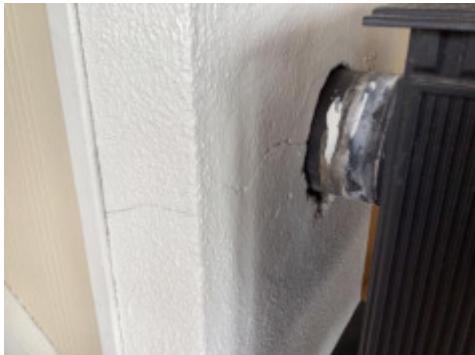
Sprekk i brannmur

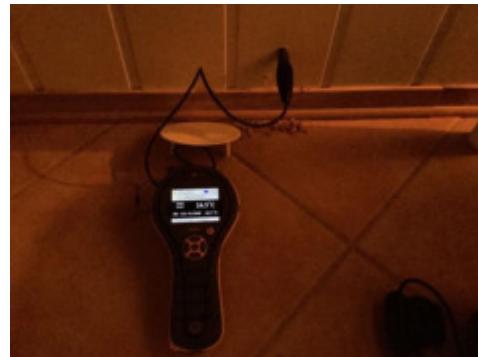
Målinger har gitt følgende resultater.  
RF måling på 72,4% ved 19,3 grader.  
Måling med pigg har påvist 16,9 Vekt%  
Tørt under 11,9% vekt %  
Akseptable 12 - 15,9 vekt %  
Fuktig 16 - 19,5 vekt %  
Meget fuktig 19,6 - 27 vekt %  
Vått / fritt vann over 27 vekt %

Rf måling

- Det er gjennom målinger påvist høyt fuktnivå i trevegger i underetg./kjeller, det er derfor ikke foretatt hulltaking

- Ytterligere undersøkelser må foretas for å få kartlagt tilstanden og omfanget på eventuelle skader.

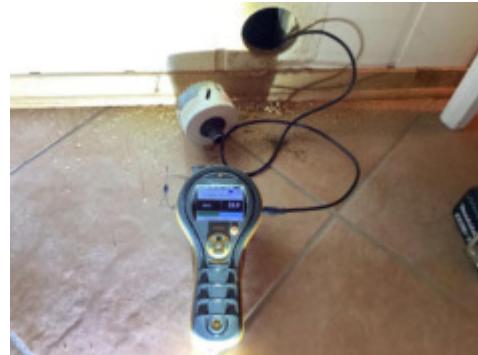
Måling med pigg

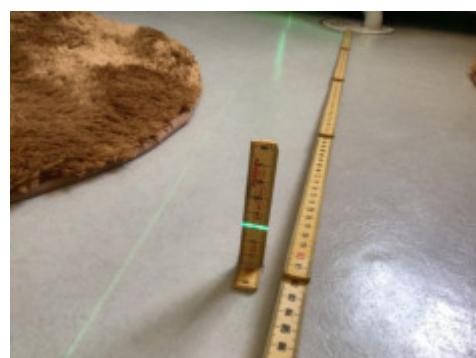
Måling 80 cm fra sluk.

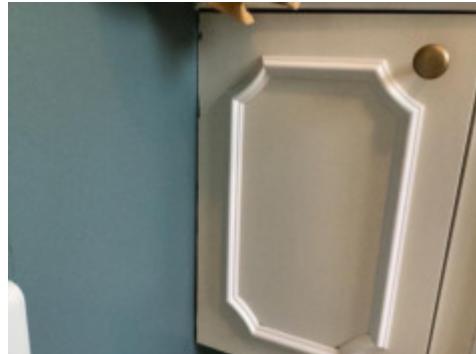
Brukssitasje på innredning

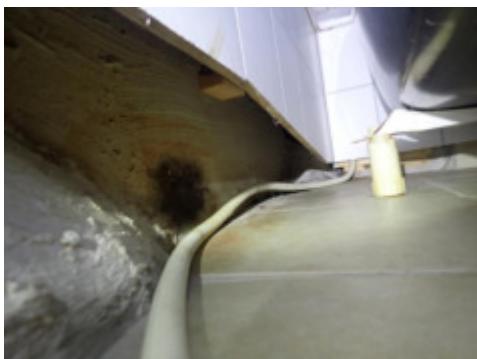
Åpninger bak plater

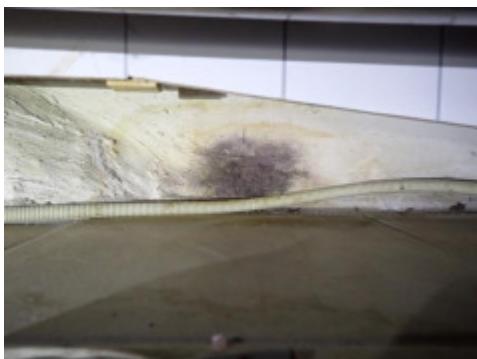
Indikasjon på fuktmerker i overgang vegg / gulv

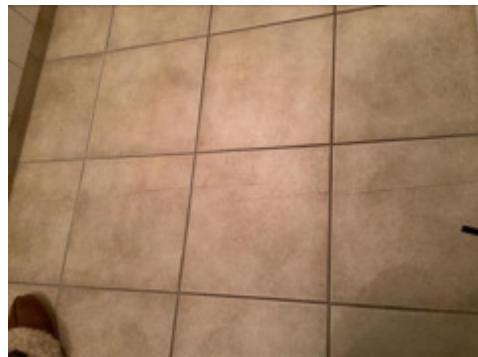
Sprekk i 4 fliser.

- Det er påvist sprekker i fliser.
- Det er påvist at flisfugger har riss/sprekker.
- Det er påvist avvik i fallforhold til sluk i forhold til krav i forskrift på byggetidspunktet.

- Slike riss/sprekker kan indikere bakenforliggende fuktskader, og konstruksjonen bør observeres jevnlig for å vurdere utvikling.
- Fliser må skiftes.

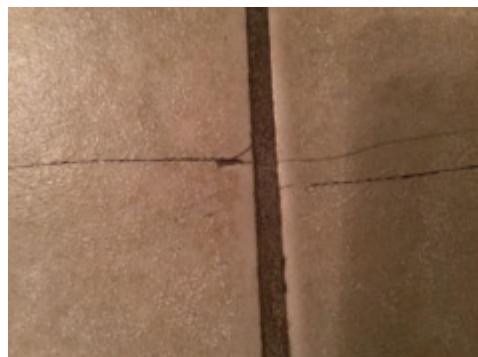
Sprekk i flis

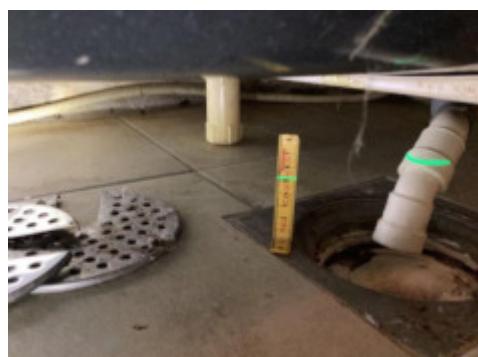
Rommet har flislagt gulv med elektriske varmekabler.  
Fallforhold til sluk er målt til 10 mm fall på 80 cm fra topp slukrist under badekar.  
Fallforhold til sluk er målt til 12mm fall på 80 cm fra topp slukrist under kabinett.  
Fra topp slukrist til topp fug ved terskel er registrert over 25 mm.

Måling ved sluk

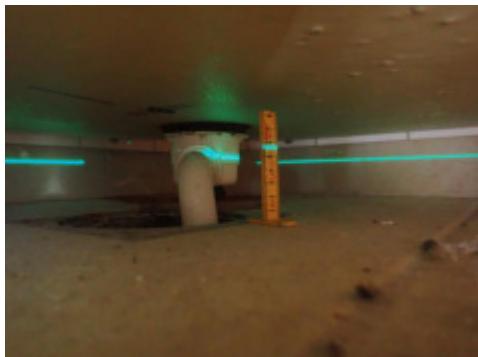
Måling ved sluk under kabinett

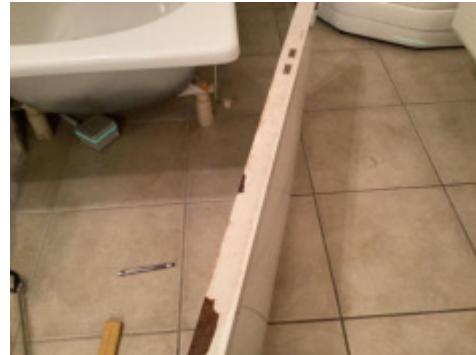
Noe rust på emalje

- Det er avvik:  
Rust på overflate til badekar

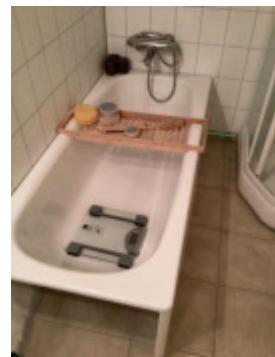
Eldre badekar fra 1987.

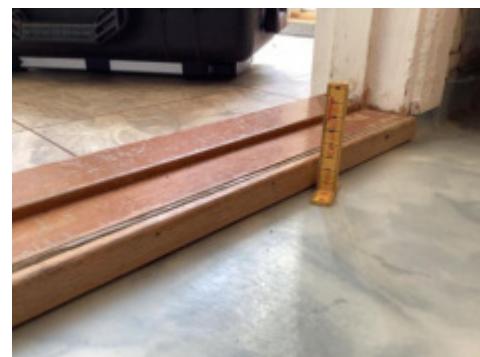
Måling ved terskel 1

- Det er avvik:  
Gulvet avviker fra dagens fallkrav til sluk.

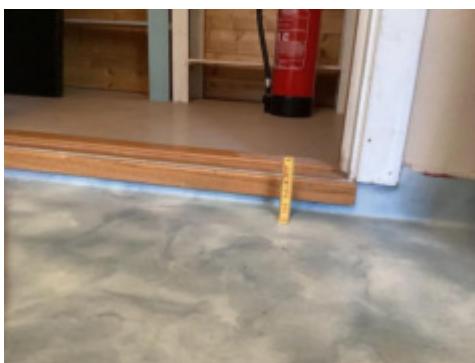
Måling ved terskel 2

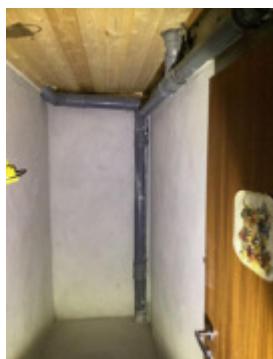
Avløpsrør fra byggeår

- Det er ikke behov for utbedringstiltak siden anlegget fungerer i dag, men ut ifra alder kan skader plutselig oppstå på eldre anlegg.

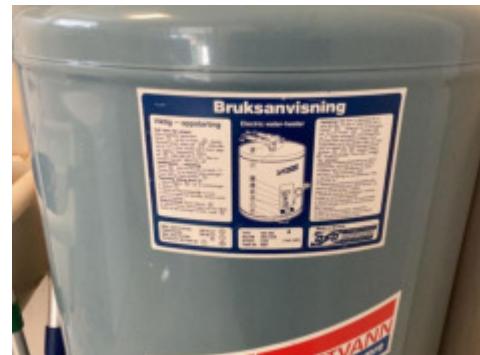
Boligen har installert en varmtvannstank på ca 200 liter.  
Tanken er fra 1987

VVB fra byggeår

- Det er ikke behov for utbedringstiltak siden tanken fungerer i dag, men ut ifra alder kan skader plutselig oppstå på eldre tanker.

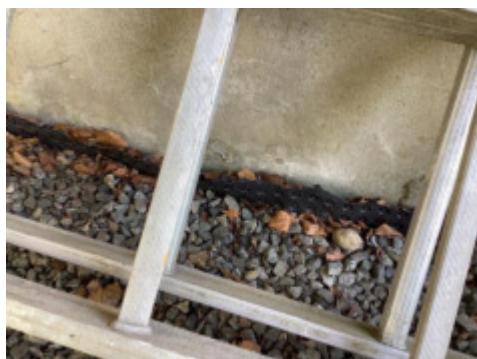
Dreneringen er fra 1987.

mangler klemlist.
