Tilstandsrapport

Rekkehus

Omlandsveien 78 E, 4560 VANSE

Befaringsdato: 13.01.2025

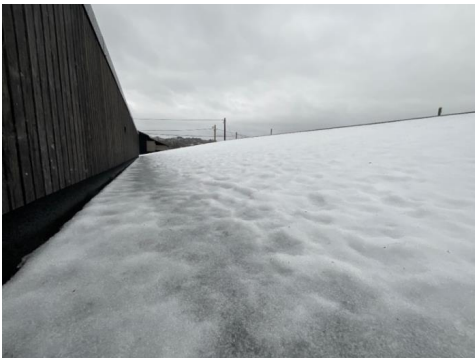
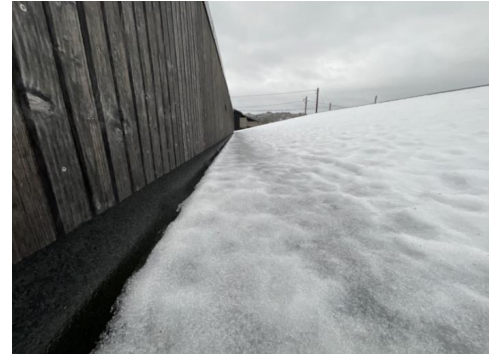
! TG IU Takteking

- Takteking er snødekt, alder eller materiale er ukjent og derfor ikke nærmere vurdert.

- Det bør foretas nærmere undersøkelser av takteking når taket er snøfritt.

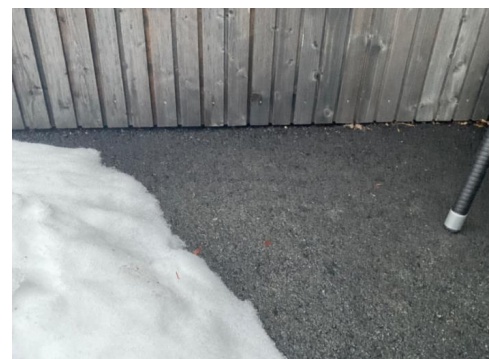
! TG 2 Veggkonstruksjon - 2

- Det er ingen eller liten lufting i nedre kant av kledning mot grunnmur.
- Bordkledning går stedvis nesten helt ned i terreng.

- Det bør foretas tiltak for å bedre lufting av kledningen.
- Lokal utbedring bør foretas for å øke avstanden mellom terreng og bordkledning.

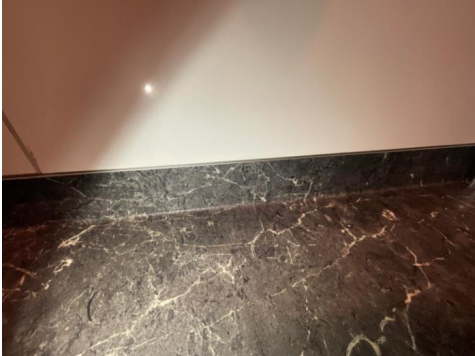
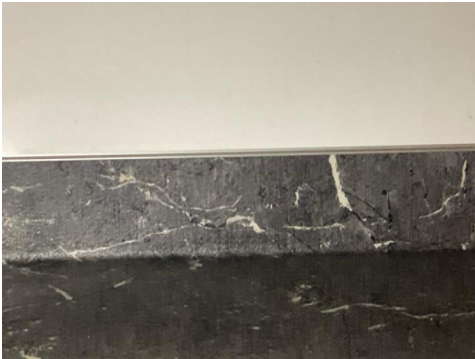
TG 2 Overflater vegger og himling

- Det er påvist avvik i fuger.

Det er ikke fuget/limt i bunnen av våtromsplatene i dusjnisen og under vasken i våtsonen.

Fuge i bunnen av våtromsplatene i dusjhjørne og under vasken.

Kostnadsestimat: Under 10 000

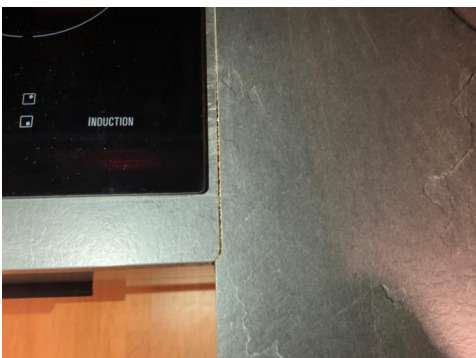
! TG 2 Overflater og innredning - 2

Det er sprekke i skjøten på benkeplaten ved komfyren.

Fuge/lime i benkeplate skjøten.
