# Simonstad 345

# Enebolig med garasje/lager og redskapsbu i landlige omgivelser - renoveringsobjekt Åmli

# Tilstandsrapport

# gnr. 44, bnr. 67

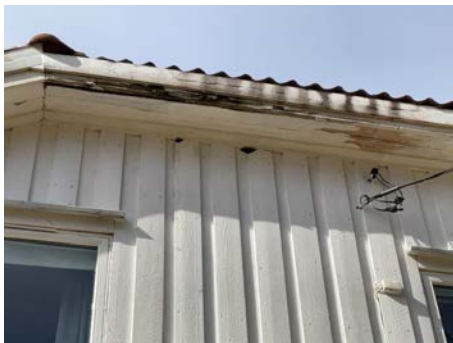
- Det er påvist råteskader.
- Utvendige beslag har utettheter.

- Råteskadet trekledning må skiftes ut.
- Utettheter i utvendige beslag må utbedres.

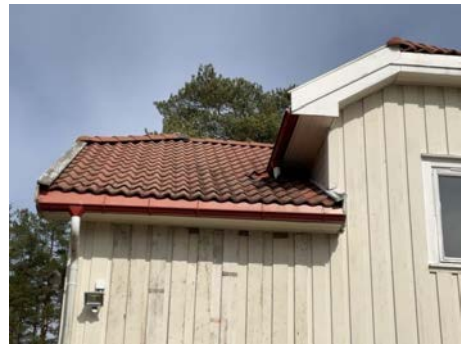
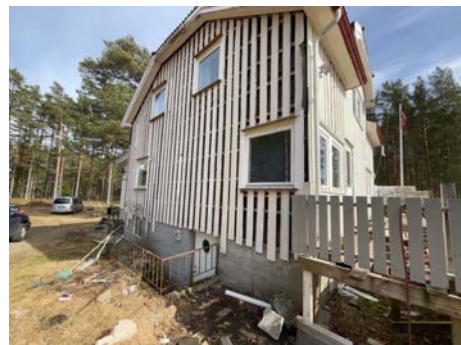
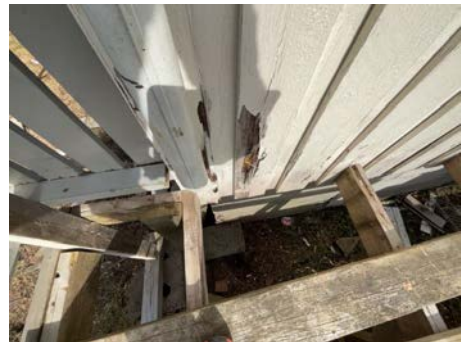
- Det er ingen eller liten lufting i nedre kant av kledning mot grunnmur.
- Det er påvist spredte råteskader i bordkledningen.

- Råteskadet trekledning må skiftes ut.

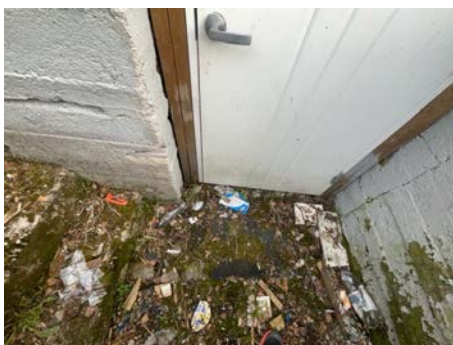
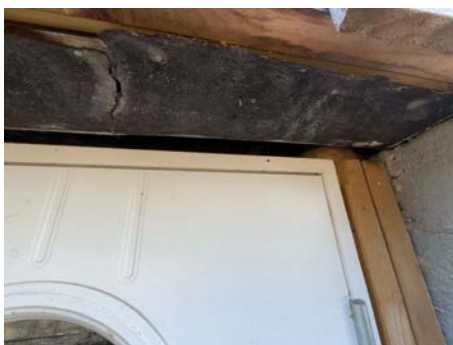
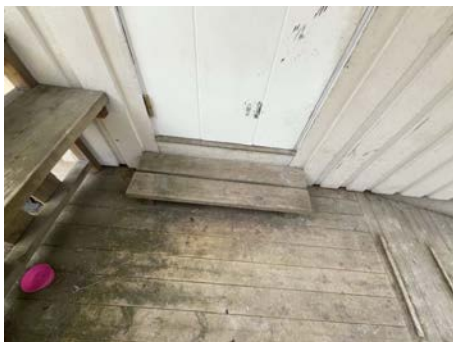
- Det er påvist avvik rundt innsetningsdetaljer.
- Det er påvist dører som er vanskelig å åpne eller lukke.
- Karmene i dører er værslitte utvendig og det er sprekker i trevirket.

- Det bør gjøres tiltak for å lukke avviket.

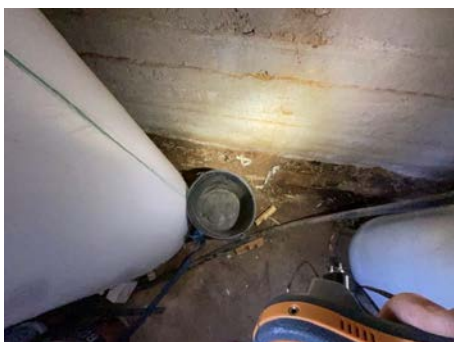
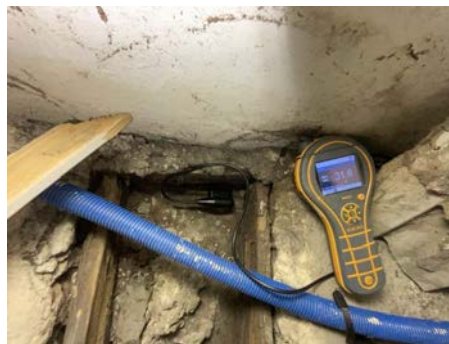
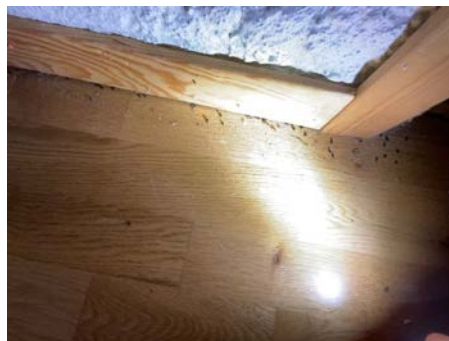
## Rom Under Terreng

Det er synlig fuktproblematikk i kjeller del og ved målinger ble det registrert meget fuktig konstruksjon. Hullboring er derfor ikke nødvendig.

- Det er påvist fuktighet i oppforet tregulv i underetg/kjeller, og det er derfor ikke foretatt hulltaking.
- Det er påvist synlige fukt/råteskader i treverk i underetg./kjeller, hulltaking er derfor ikke nødvendig

Svært mange fuktproblemer i kjelleryttervegger kan avhjelpes ved utvendig etterisolering og fuktsikring. Utvendig isolering eliminerer kondensproblemer.

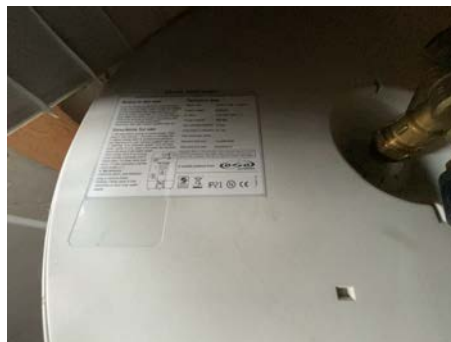
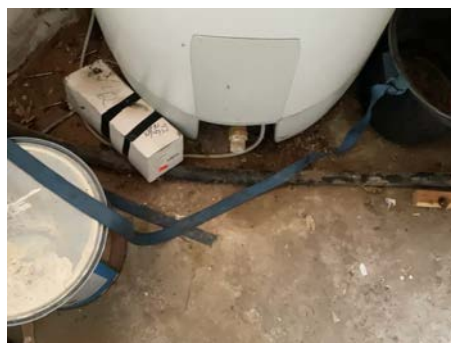
#### Varmtvannstank

Ca. 200 liters varmtvannstank.

- Det bør etableres tilfredsstillende avrenning eller lekkasjesikring ved varmtvannstank.
