# Tiurveien 1

# Tilstandsrapport

📍 Tiurveien 1, 4956 RISØR

Befaringsdato: 09.10.2023

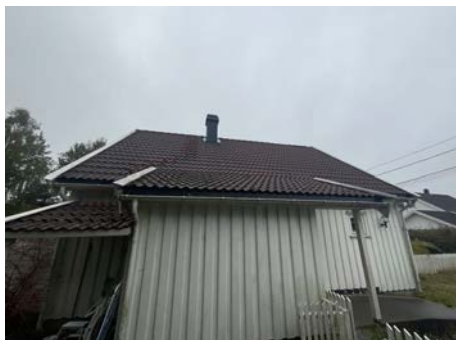
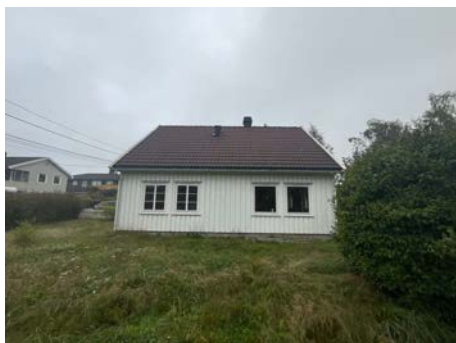
Utvendig primærtkking med betongtakstein, befaring fra bakkenivå. Ved visuell undersøkelse ble det ikke registrert skader på utvendig taktekkning. Begrenset tilgang til takkonstruksjon pga. røstet tak.

- Mer enn halvparten av forventet brukstid er passert på undertak.
- Mer enn halvparten av forventet brukstid er passert på taktekkningen.

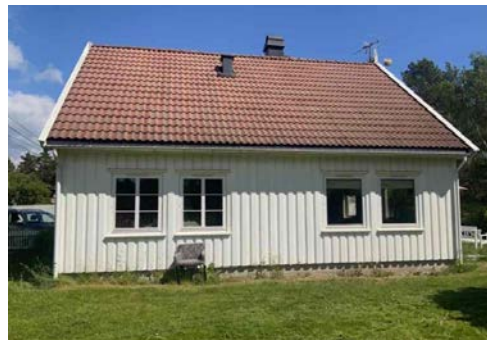
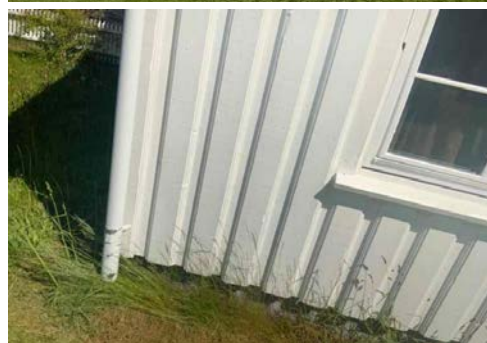
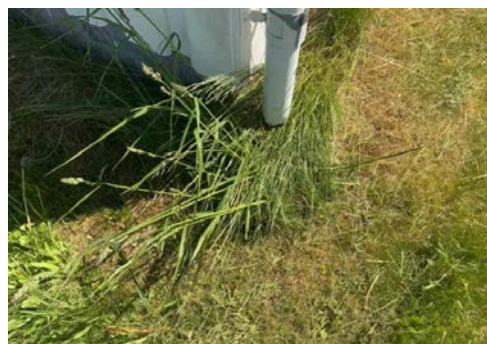
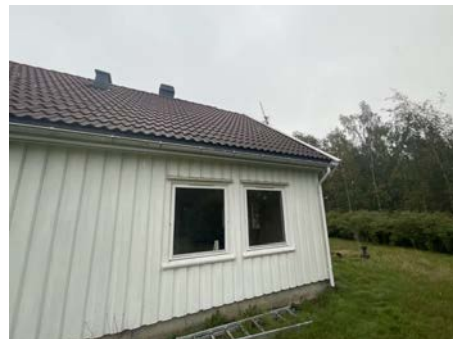
Renner og nedløp av plastbelagt metall. Tilstandsgrad settes utfra manglende snøfangere.

- Det mangler snøfangere på hele eller deler av taket, noe som var krav på byggemeldingstidspunktet.
- Mer enn halvparten av forventet brukstid er oppbrukt på renner/nedløp/beslag.
- Det er ikke tilfredsstillende bortledning av vann fra taknedløp ved grunnmur.

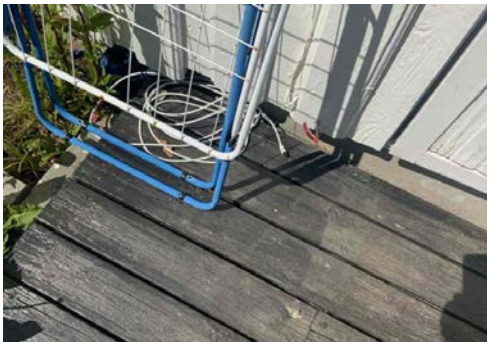
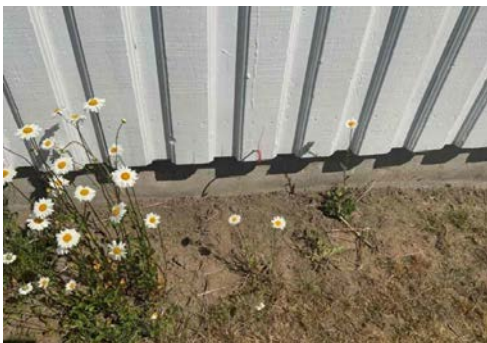
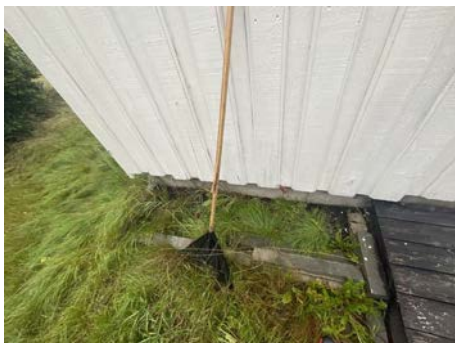
Bindingsverkskonstruksjon fra byggeår med stående bordkledning.

- Det er ingen eller liten lufting i nedre kant av kledning mot grunnmur.
- Det er påvist spredte råteskader i bordkledningen.

- Råteskadet trekledning må skiftes ut.
- Det bør foretas tiltak for å bedre lufting av kledningen.

Kledning uten åpen lufting innebærer hyppigere vedlikeholdsbehov da fukt ikke tørker ut på samme måte som med en luftet konstruksjon. Utbytting av enkelte bord eller anlegge ny kledning med lufting og museband må vurderes individuelt.

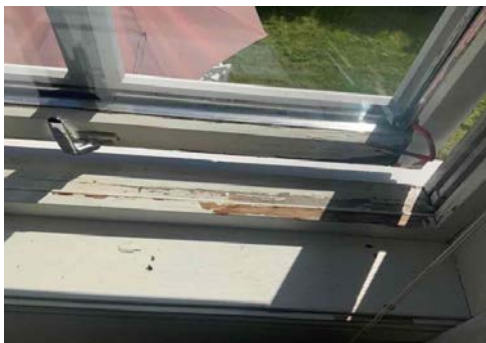
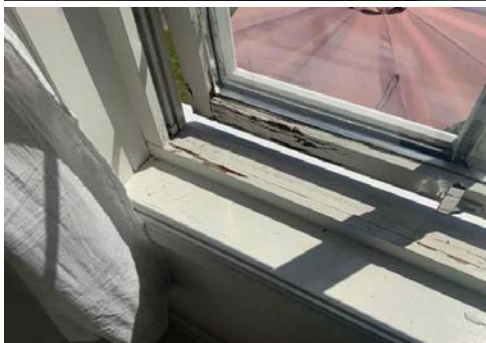
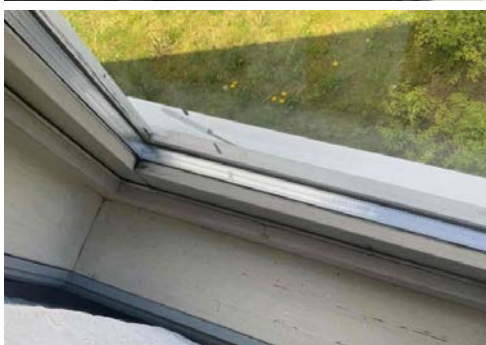
Malte trevinduer med 2-lags glass.

- Det er påvist at enkelte vinduer er vanskelig å åpne/lukke.
- Det er påvist tegn på innvendig kondensering av enkelte glass.
- Karmene i vinduer er slitte og det er sprekker i treverket.
- Det er påvist vinduer med fukt/råteskader.

- Det må påregnes noe vedlikehold og at enkelte vinduer må skiftes ut.
- Vinduer med råteskader må erstattes med nye.

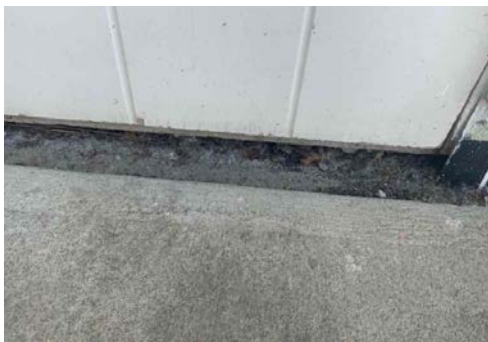
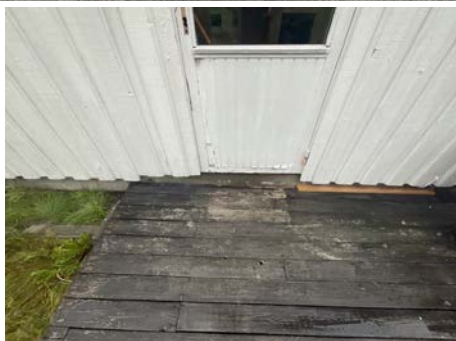
- Karmene i dører er værslitte utvendig og det er sprekker i treverket.
- Det er påvist dør(er) med fukt/råteskader.
- Det er påvist dører som er vanskelig å åpne eller lukke
- Det er påvist avvik rundt innsetningsdetaljer.

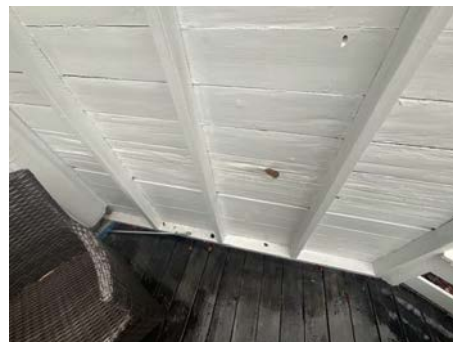
Terrasse oppført i treverk

- Oppbyggingen av terrasse/balkong øker faren for skjulte skader i konstruksjonene.
- Det er påvist fukt/råteskader i konstruksjonen.
- Konstruksjonene har skjevheter.

Mykheter i terrasse gulv, oppsprukket treverk. Råteskader i rekkverk

- Råteskadede konstruksjoner må skiftes ut.
- Gjennomføre ytterligere undersøkelser og foreta utbedring av skade.
- Påviste skader må utbedres.

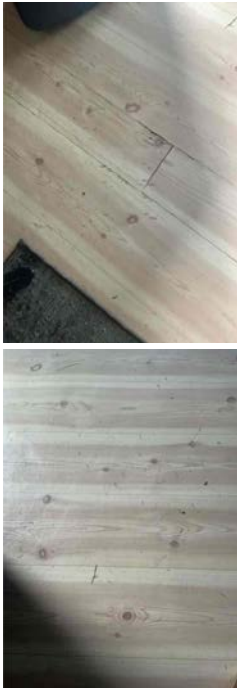
- Overflater har en del slitasjegrad utover det en kan forvente.

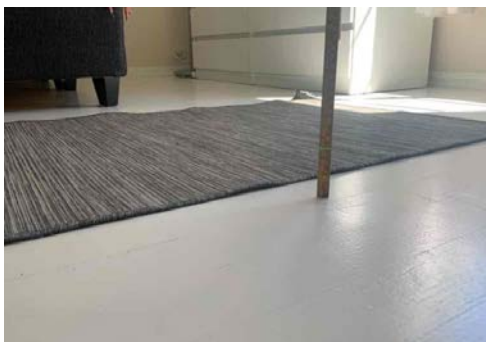
Betongsåle og trebjelkelag.

- Målt høydeforskjell på mellom 10 - 20 mm innenfor en lengde på 2 meter. Tilstandsgrad 2 gis med bakgrunn i standardens krav til godkjente måleavvik.

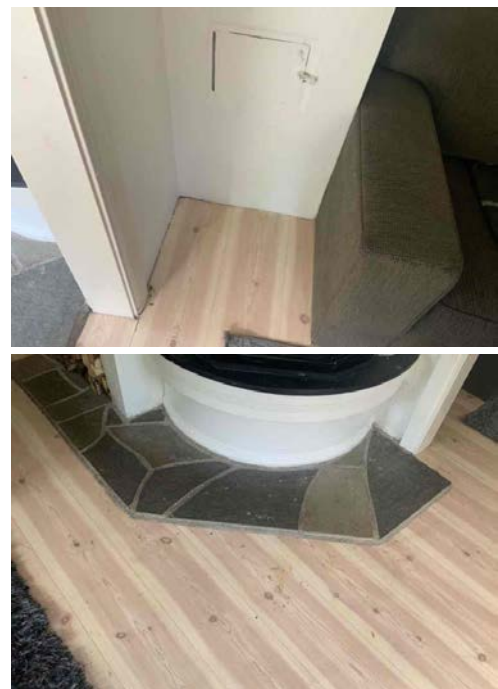
Murpusset elementpipe med ildsted.

- Ildfast plate mangler på gulvet under sotluke/feieluke på pipe.

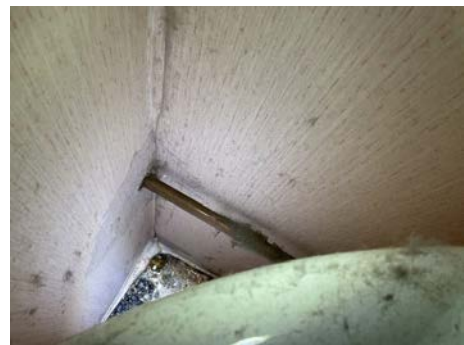
Hulltagning er ikke foretatt da eier har ikke akseptert dette.

Badet vurderes å trenge renovering i sin helhet med hensyn til alder på teknisk anlegg, motfall.

- Ved andre fuktundersøkelser enn hulltaking, er det påvist indikasjoner på fuktskader.
- Eier har ikke akseptert hulltaking i vegg bak våtsonen

- Det må foretas tiltak for å lukke avviket.

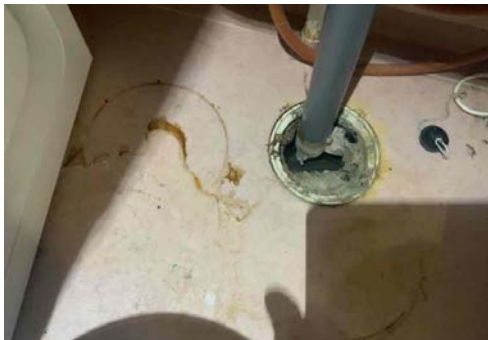
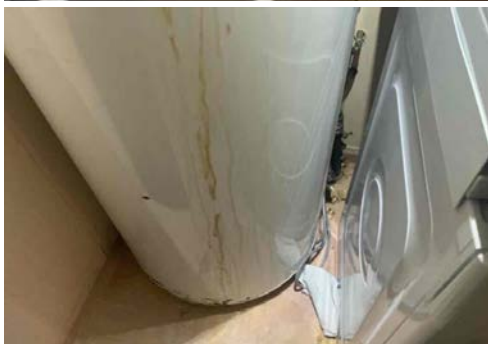
Motfall mot sluk ble registrert.

Fuktmerker bak varmtvannsbereder og på gulver. Synlig lekkasjer fra varmtvannsbereder.

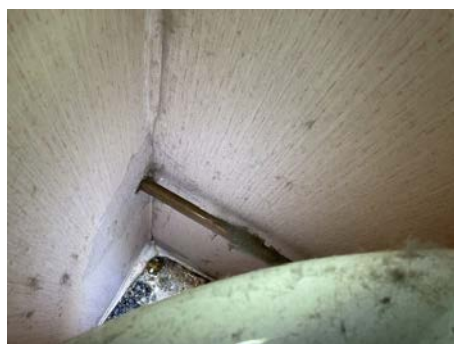
Hulltagning er ikke foretatt da eier har ikke akseptert dette.

Synlig fuktmerker på vegger og vurderes påregnelig med renovering i sin helhet pga. alder, skader.

- Ved andre fuktundersøkelser enn hulltaking, er det påvist indikasjoner på fuktskader.

- Det må foretas tiltak for å lukke avviket.

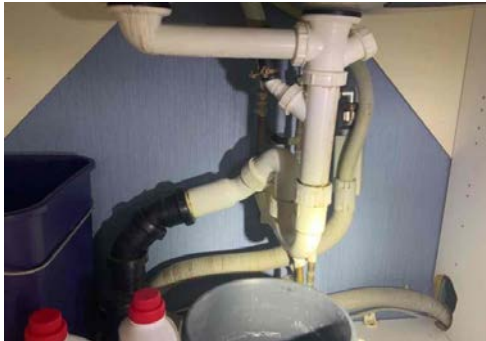
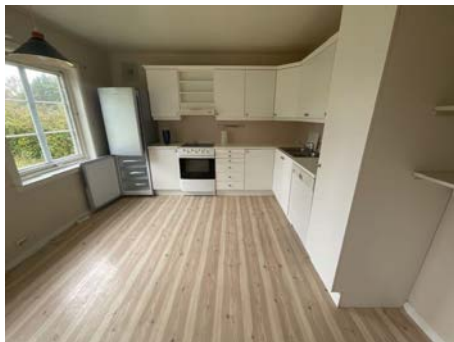
- Det er påvist skader på overflater/kjøkkeninnredning utover normal slitasjegrad.
- Det er registrert utettheter eller vannlekkasjer i røropplegg.

- Lekkasje må tettes. Strakstiltak nødvendig.
- Det må påregnes lokal utbedring/utskiftning.

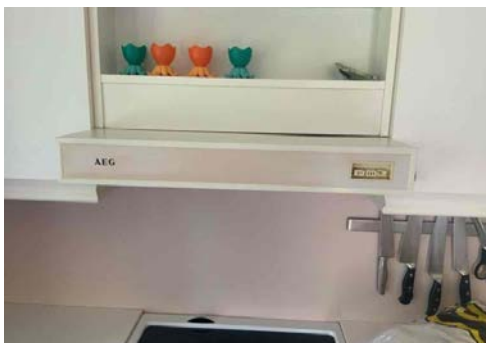
Kjøkkenventilator med avtrekk ut.

- Det er registrert avvik med avtrekk.
- Strøm var avslått på befaringsdagen og er ikke funksjonstestet.

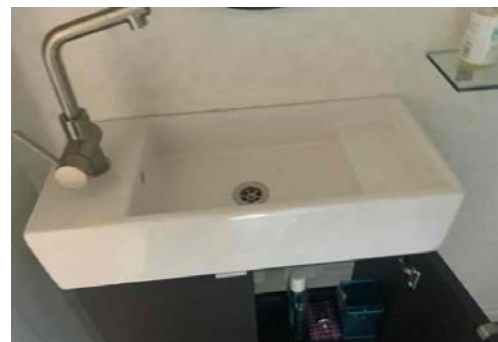
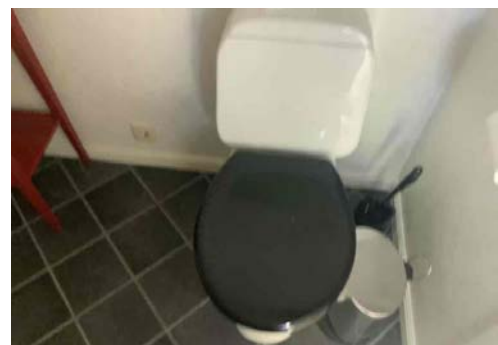
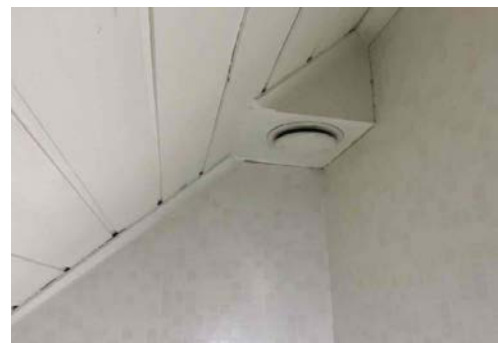
Toalettrom med fliser på gulv og plater på vegg.

- Toalettrom har kun naturlig avtrekk fra rommet, NS 3600 krever mekanisk avtrekk for å kunne gi TG 0/1.

Anbefales anlagt vannstoppfunksjon for eventuelt lekkasjer.

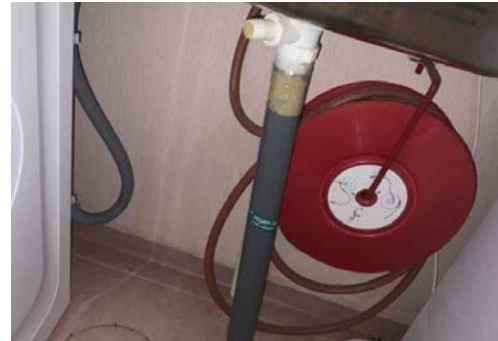
Avløpsrør av plast som er synlig.

- Mer enn halvparten av forventet brukstid er passert på innvendige avløpsledninger.
- Det er ikke påvist tilfredsstillende stakemulighet på avløpsanlegg.
- Det er påvist skader eller utettheter på sluk/avløp.

- I forbindelse med oppgradering av våtrom vil det være naturlig med utskiftning av rør.
- Skadet del av sluk/avløpsrør må skiftes.

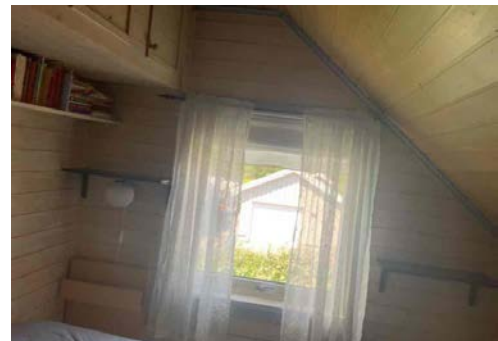
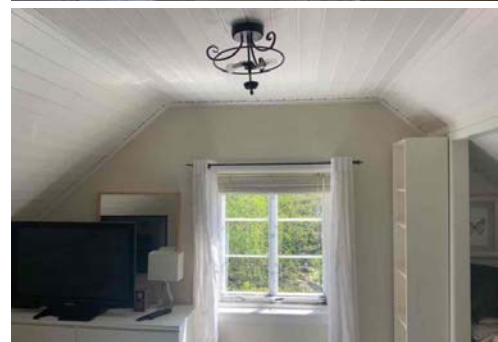
Naturlig ventilasjon.

- Det er påvist mangelfull ventilasjon på ett eller flere rom i boligen.

Aktiv bruk av mekanisk ventilasjon på våtrom og kjøkken ved bruk anbefales slik at varm fuktig luft transporteres ut av bygningen.

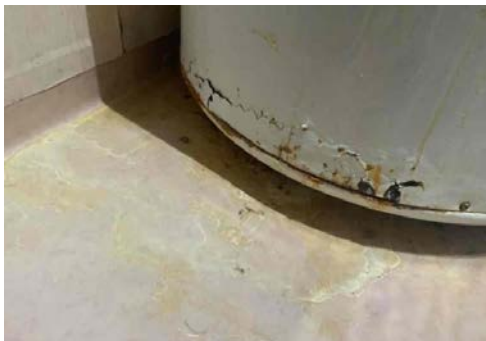
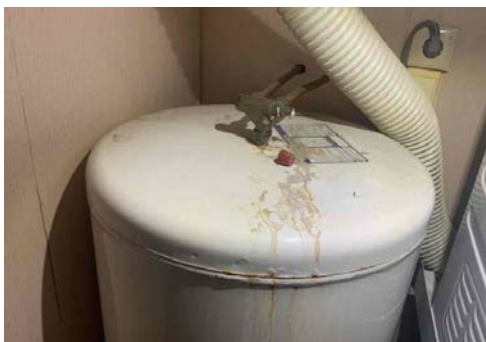
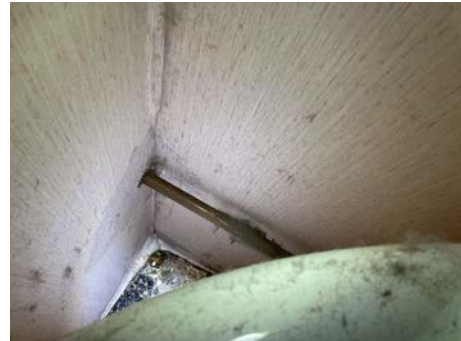
Varmtvannstank fra 1992 200 liter.

- Det er påvist at varmtvannstank er over 20 år
- Det er opplyst om at varmtvannstank er defekt.

Rust og synlig fuktmerker rundt varmtvannstank. Lekkasjeskader på befaringsdagen.

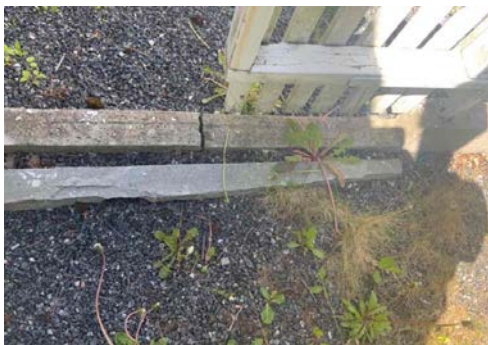
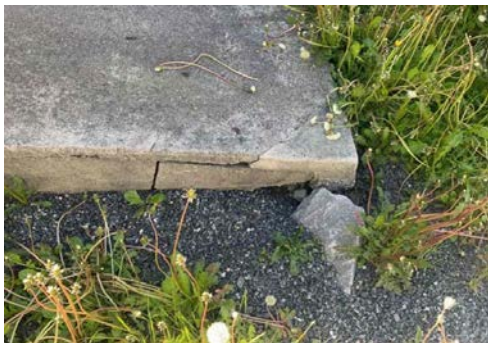
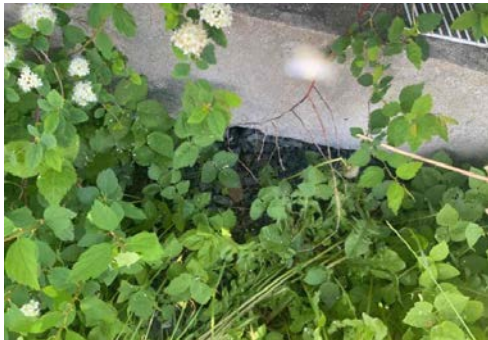
Forstøtningsmur i betong med stakittgjerde.  
Mesteparten av forstøtningsmuren er tildekket av vegetasjon og besiktelsen ble begrenset.

- Det er påvist mindre sprekker og/eller skjevheter i muren.
- Det er påvist større sprekker og/eller skjevheter i muren.

Skjevheter sprekker i forstøtningsmur ved inngangsparti, betongrampe med synlig sprekker.

- Påviste skader må utbedres.
