Trommestadveien 118

Tilstandsrapport

Befaringsdato: 19.08.2024

Rapportdato: 28.08.2024

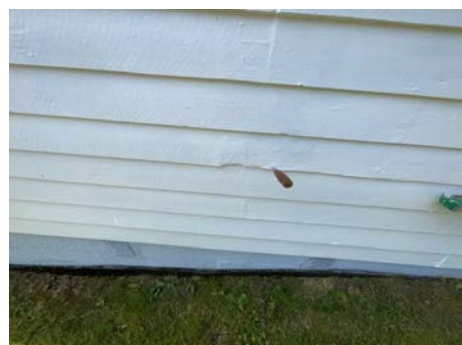
- Det er ingen eller liten lufting i nedre kant av kledning mot grunnmur.
- Det er påvist spredte råteskader i bordkledningen.

- Råteskadet trekledning må skiftes ut.
- Det bør foretas tiltak for å bedre lufting av kledningen.

Kledning uten åpen lufting innebærer hyppigere vedlikeholdsbehov da fukt ikke tørker ut på samme måte som med en luftet konstruksjon. Utbytting av enkelte bord eller anlegge ny kledning med lufting og museband må vurderes individuelt. Estimert tilsier utbytting av enkelte bord.

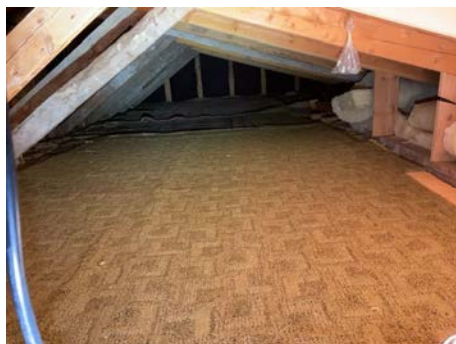
- Det er begrenset/dårlig ventilering av takkonstruksjonen.
- Det er fra loft/kryploft påvist indikasjoner på at det er punktering av dampsperra, som medfører svekket effekt av dampsperrfunksjonen.
- Det er påvist avvik rundt gjennomføringer i takflaten.
- Det er påvist fukt skjolder/skader i takkonstruksjonen.
- Undertaket er misfarget.

Er dampsperra utett, vil fuktig inneluft strømme opp i takkonstruksjonen. Når luften avkjøles til duggpunktet, utfelles kondensvann eller rim.

- Påviste skader må utbedres.
- Lufting/ventilering bør forbedres.

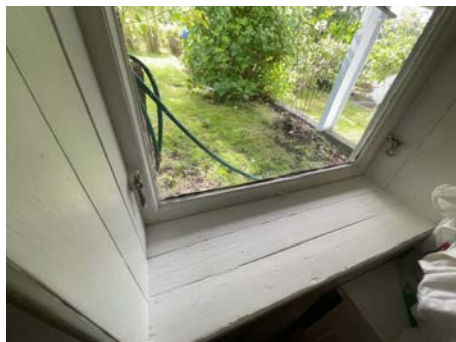
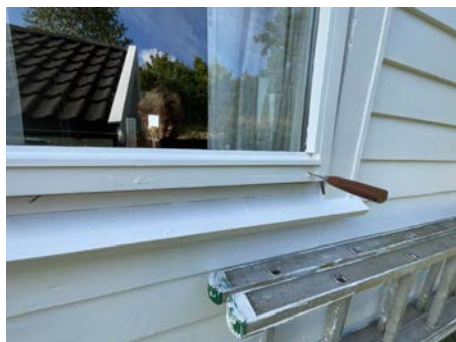
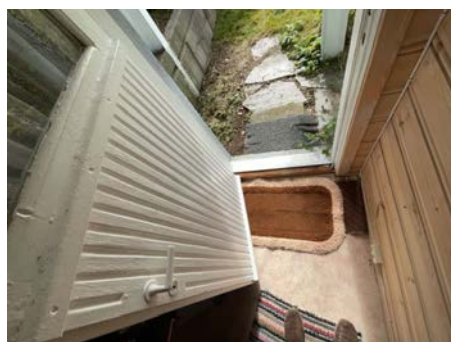
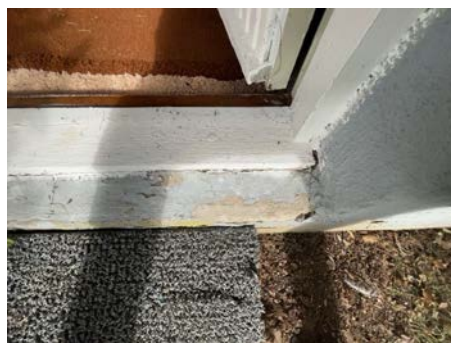
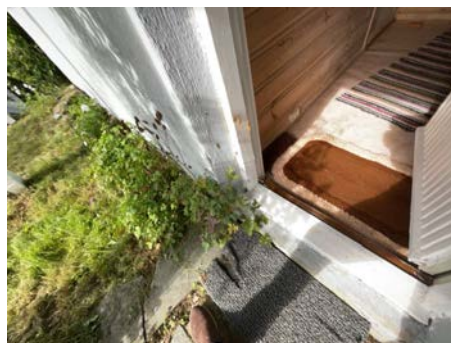
- Det er påvist tegn på innvendig kondensering av enkelte vindusglass.
- Det er påvist vinduer med fukt/råteskader.
- Karmene i vinduer er slitte og det er sprekker i trevirket.

- Det må påregnes noe vedlikehold og at enkelte vinduer må skiftes ut.
- Vinduer med råteskader må erstattes med nye.

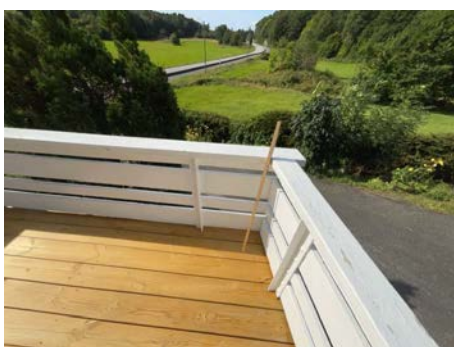
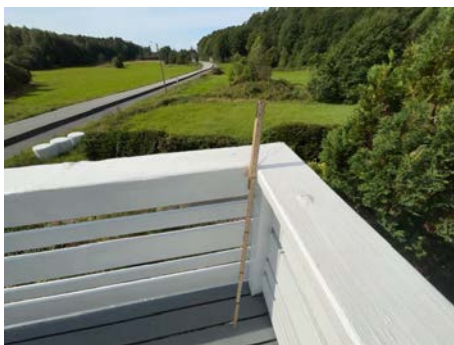
- Det er påvist fukt/råteskader i konstruksjonen.
- Rekkverket er for lavt i forhold til dagens krav til rekkverkshøyder.
- Konstruksjonene har skjevheter.

- Påviste skader må utbedres.
- Det er ikke krav om utbedring av rekkverkshøyde opp til dagens forskriftskrav.
- Råteskadede konstruksjoner må skiftes ut.

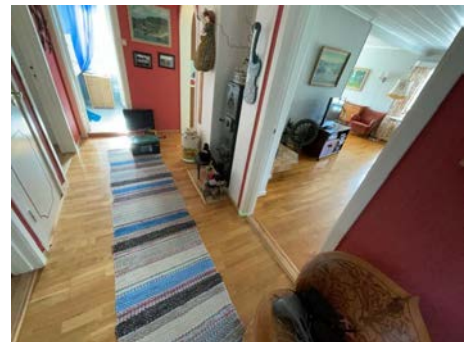
- Det er påvist fuktskader i etasjeskiller
 - Målt høydeforskjell på mellom 10 - 20 mm innenfor en lengde på 2 meter. Tilstandsgrad 2 gis med bakgrunn i standardens krav til godkjente måleavvik.
 - Målt høydeforskjell på over 15 mm gjennom hele rommet.
- Tilstandsgrad 2 gis med bakgrunn i standardens krav til godkjente måleavvik.

Krypkjeller under deler av boligen der høyere fuktverdier er registrert som relateres til avdamping fra grunn.

Høyere fuktverdier i etasjeskille pga. avdamping fra grunn i krypkjeller.

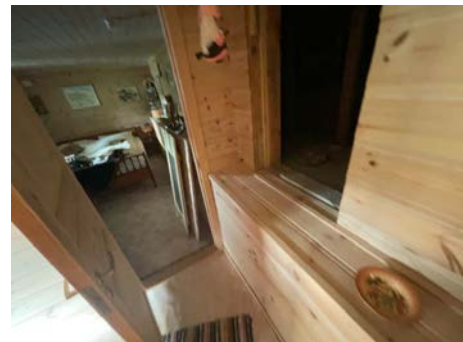
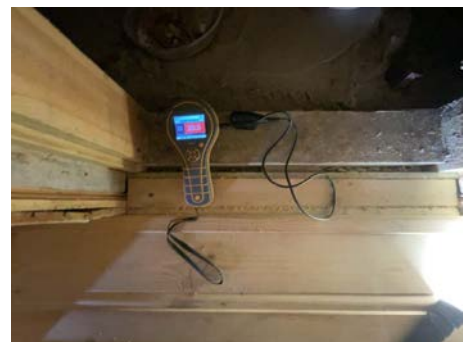
- Det er påvist fuktighet i oppforet tregulv i underetg/kjeller, og det er derfor ikke foretatt hulltaking.
- Det er konstatert høyt fuktnivå og synlig skade i vegg.

Golv og vegger i en uinnredet og dårlig isolert kjeller kan avgi mye fuktighet til rommet. Dette kan skyldes at jordmassene rundt bygningen får en viss oppvarming fra bygningen. Dermed stiger damptrykket i grunnen, og drivkraften for transport av vanndamp inn i kjelleren øker. Fuktighet som suges opp i vegger fra grunnen under fundamenter, kondens og lekkasjer kan også gi et fukttilskudd til romlufta ved avdampning.

Fukt i tilfarergolv kommer vanligvis nedenfra. Fukten kan føre til at tilfarerne mugner eller råtnet mot betonggolvet, at golvbord eller parkett sveller og krummer seg og at vinyl og linoleum blærer. Årsaken kan være at golvet ligger i direkte kontakt med betonggolvet som på grunn av manglende drenering, kapillærbrytende sjikt og/eller fuktsperre får tilførsel av fukt fra grunnen.

Svært mange fuktproblemer i kjelleryttervegger kan avhjelpest ved utvendig etterisolering og fuktsikring. Utvendig isolering eliminerer kondensproblemer.

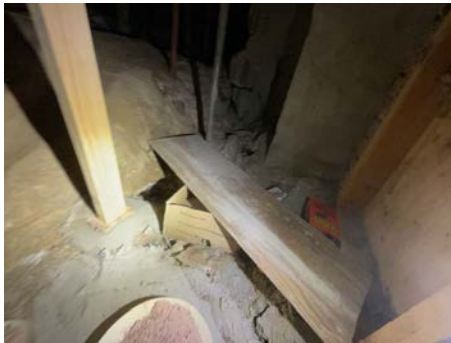
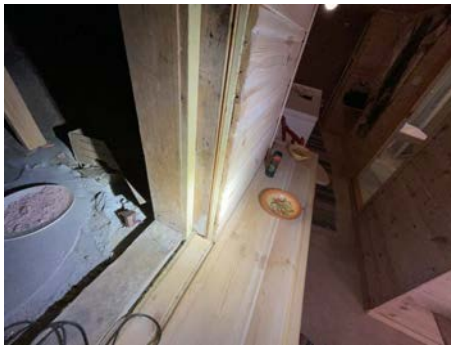
TG 3 Rom Under Terreng

Fuktsøk viser høyere fuktverdier i konstruksjonen som relateres til meget fuktig.

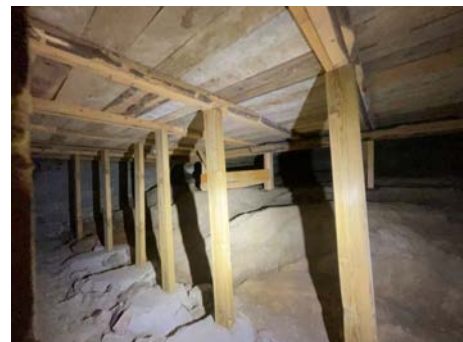
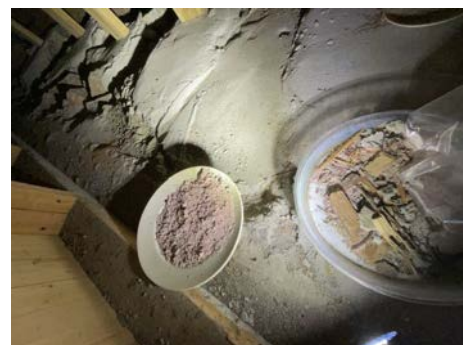
Kryp Kjeller

- Det er stedvis påvist fuktnivå som tilsier at konstruksjonen kan ha fuktskader.
- Det er for dårlig terrengfall vekk fra konstruksjonen.
- Det er manglende fuktsperre på bakken.
- Det er påvist noe provisoriske understøttelser av etasjeskiller.
- Det er påvist synlig vann i kryp kjeller eller synlige tegn på innsig av vann i kryp kjeller.
- Det er registrert symptom på aktivitet fra skadedyr

Fuktskader i kryperom skyldes lange perioder med relativ luftfuktighet (RF) over ca. 80 % og temperaturer over 5–6 °C. Den høye luftfuktigheten kan være et resultat av manglende fuktsperre mot grunnen og utilstrekkelig ventilasjon. Kryperom som er ventilert med uteluft, får også høy luftfuktighet fordi temperaturen i kryperommet i deler av sommerhalvåret er lavere enn utetemperatur. De varmetrege massene i bakken i kryperommet holder på kulda, og gjør at temperaturen der stiger saktere enn i utemiljøet. Fuktig, varm luft som trekkes inn i kryperommet på forsommeren, kjøles ned, og da stiger den relative luftfuktigheten.

- Fuktsperr på bakken bør etableres.
- Terrengfall i tilknytning til konstruksjonen må utbedres.
- Konstruksjonene må sikres mot råte, sopp og skadedyr.
- Andre tiltak:
- Understøttelse av bjelkelag bør utbedres.

Isolering av bakken vil dempe det temperaturmessige etterslepet og gi lavere relativ fuktighet (RF) i de kritiske periodene sommerstid. Isolering av bakken erstatter ikke varmeisolasjon i bjelkelaget.

På oversiden av isolasjonsmaterialene legges en fuktsperre, for eksempel 0,2 mm polyetylenfolie. Ved bruk av vintermatter er det ikke behov for separat folie.

Høy grunnvannsstand, vann som følger bart fjell eller som transporteres kapillært opp til overflaten, kan tilføre kryperommet fritt vann. I tillegg kan vann som trenger inn gjennom lave ventiler eller sår i ringmuren, samt lekkasjevann fra rørinntasjoner i kryperommet, samle seg i groper. Fritt vann må dreneres bort før videre utbedring starter.
