# Strandvegen 26

Skien – Tollnes

# Tilstandsrapport

# gnr. 221, bnr. 616

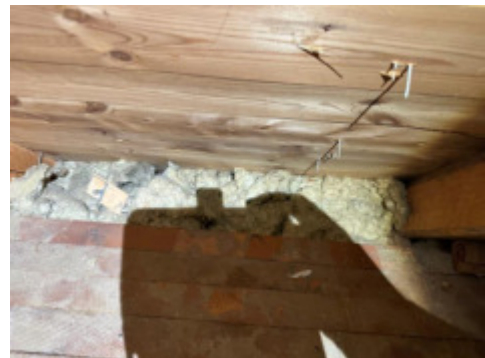
Takkonstruksjon

Manglende lufting

Merk: Ved eventuelt etablering/utbedring av lufting og isolasjon, senkes temperaturen i loftsrommet. Det kan føre til høyere relativfuktighet og kondensering på overflater med følgende fuktskader og muggvekster. Endring av klimaet i rommet må vurderes nøye og ved eventuelle tiltak må rommet holdes med oppsyn for vurdering av virkningen og mulig ytterligere tiltak.

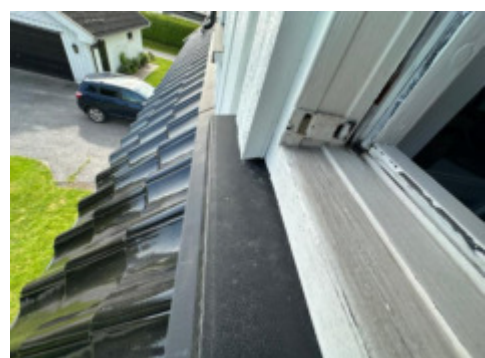
- Karmene i vinduer er slitte og det er sprekker i trevirket.

Punkterte glass kan være vanskelig å avdekke. Lysforhold, luftfukt og temperaturer er forhold som varierer og kan gjøre det vanskelig å avdekke punkterte glass. Det kan være punkterte glass som ikke ble avdekket ved besiktigelse.

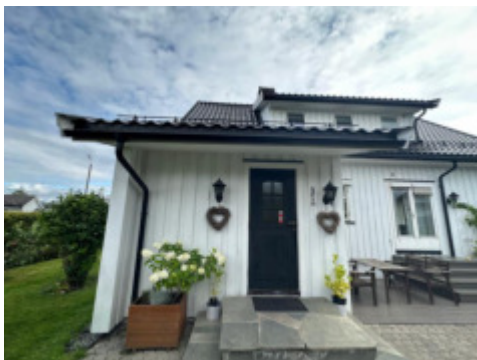
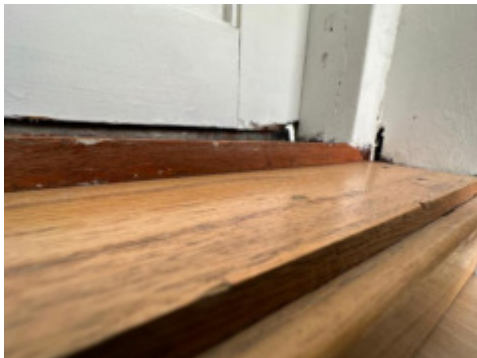
- Det er påvist utetthet/åpning mellom dørblad og dørkarm. Dvs. at kaldtrekk kan oppstå.
- Karmene i dører er værslitte utvendig og det er sprekker i trevirket.

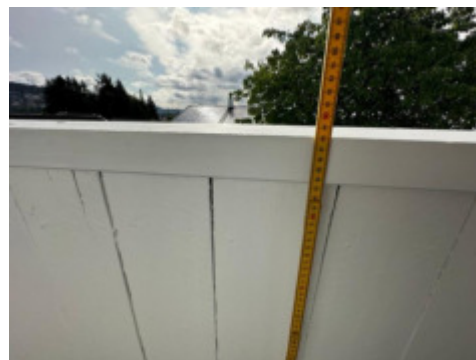
Veranda

Rekkverket er ikke i henhold til dagens forskrift

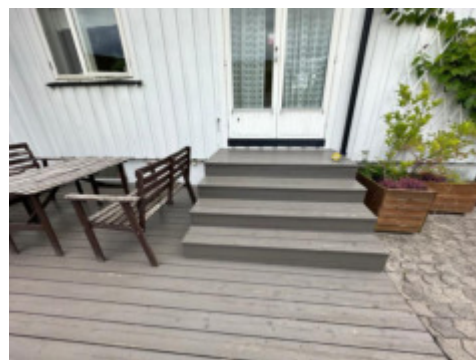
Utvendig trapp av tre.

- Det er ikke montert rekkverk.

- Rekkverk må monteres for å lukke avviket.

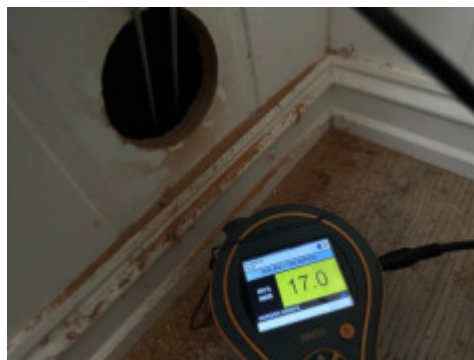
Gulvet har laminat og belegg. Veggene har plater og betong/mur.  
Hulltaking er foretatt og det er påvist avvik i konstruksjonen.

Overflater på gulv i kjeller er fra 2017, det er også nye vegger i kjellerstue.  
Dette ble oppgradert på grunn av vannskade. Oppgradert i regi av forsikringsselskap.

- Det er gjennom hulltaking påvist høyt fuktnivå inne i trekonstruksjonen i hulltakingen, men ikke påvist fuktskader i dette området. Høy luftfuktighet kan over tid føre til muggvekst eller sverting av materialer. Samtidig kan materialer og konstruksjoner bli ødelagte.  
Det ble målt 17 vektprosent fukt i bunnsvill i innforet trevegg i innredet rom.

Fibermetningsgrad for treverk er om lag 28 vektprosent, som tilsier fritt vann i trevirke med over 28 vektprosent.  
Treverk bør ha fukttinnhold lavere enn 15 vektprosent. I treverk med fuktighet over 17 vektprosent fukt øker faren for råte og muggsoppvekst.

- Det påviste fuktnivå gir grunn til å overvåke konstruksjonen jevnlig for å se utvikling over tid, og eventuelt foreta tiltak for å unngå fuktskader.

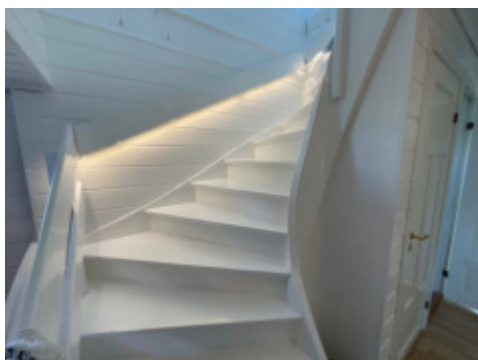
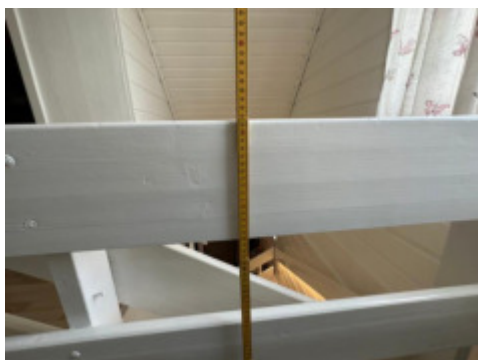
Mangelnde rekkverk

Rekkverk ikke i henhold til dagen forskrift

Mangelnde rekkverk på en side av trapp i nedre del.

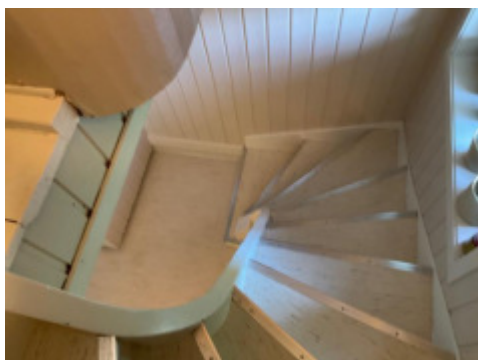
Boligen har malt tretrapp fra 1.etg og til kjeller.

- Det mangler håndløper på vegg i trappeløpet.
- Det er ikke montert rekkverk.

- Håndløper bør monteres, men det var ikke krav på byggetidspunktet.
- Rekkverk må monteres for å lukke avviket.

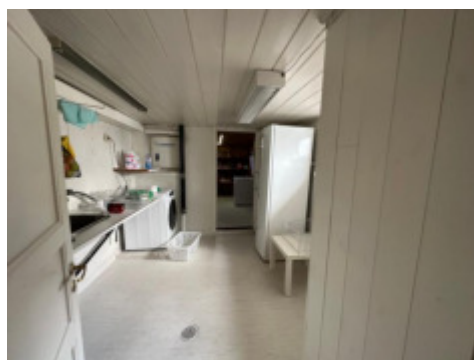
Overflater på gulv er belegg, på vegger er det malte pussede vegger. Utstyr er opplegg for vaskemaskin og skyllekar. Luftbehandling er naturlig ventilasjon.

- Våtrommet må oppgraderes for å tåle normal bruk etter dagens krav.

TG er satt på bakgrunn av nevnte avvik. Vaskerommet vil ikke holde tett ved en eventuell lekkasje.

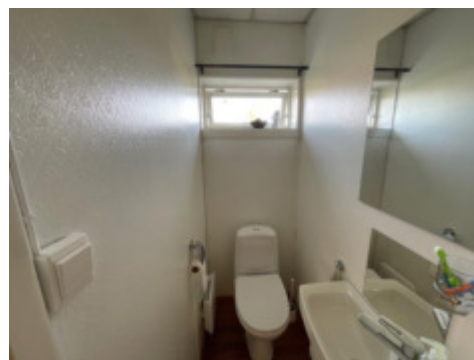
Malt furudør uten luftespalte.

- Toalettrom mangler tilluftsventilering, f.eks. spalte/ventil ved dør.
- Toalettrom har kun naturlig avtrekk fra rommet, NS 3600 krever mekanisk avtrekk for å kunne gi TG 0/1.

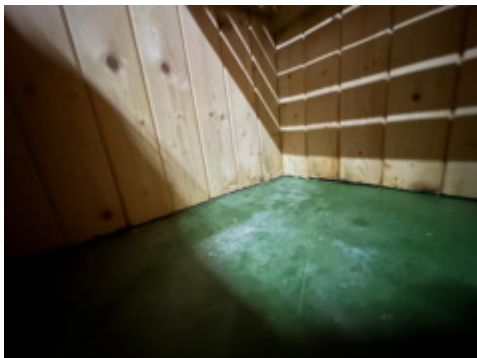
Kjølerom:

- Konstruksjonen har indikasjoner på feil konstruksjon og bør undersøkes ytterligere eller det må innhentes dokumentasjon på valgt løsning.

- Det er påvist fuktskjolder i overflatene.

- Det må gjennomføres ytterligere undersøkelser og foretas utbedring av eventuell skade.

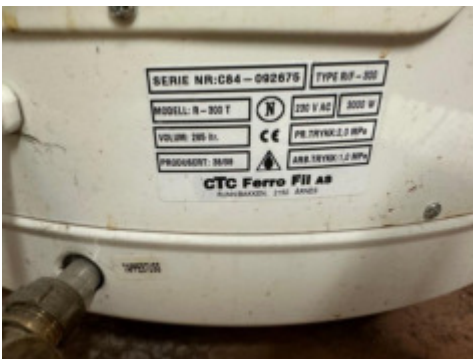
Varmtvannstank

- Det er ikke påvist tilfredsstillende el-tilkobling av varmtvannstank iht. gjeldende forskrift.
- Det er påvist at varmtvannstank er over 20 år

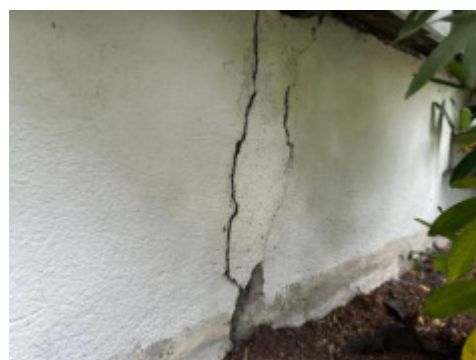
- Grunnmuren har sprekkdannelser.

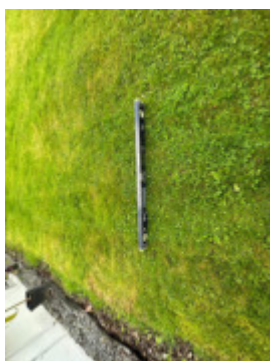
- Det er påvist dårlig eller flatt fall inn mot grunnmur og dermed muligheter for større vannansamlinger.
