Tilstandsrapport

Hattesteinen 2 B, 4625 FLEKKERØY

Befaringsdato: 02.07.2024

Rapportdato: 24.10.2024

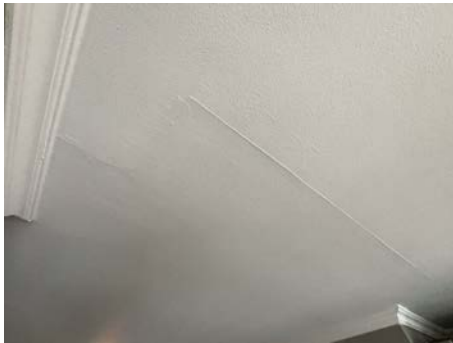
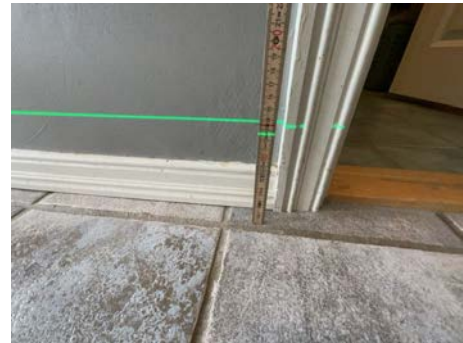
- Høydeforskjell målt på 2 meters lengde var stedvis mellom 10 - 20 mm. og mellom 15 - 30 mm. i hele rom. Dette er avvik som kvalifiserer til tilstandsgrad 2 og gis med bakgrunn i standardens krav til godkjente måleavvik.

TG 2 Etasjeskille/gulv mot grunn

Etasjeskille mellom boenheter er ukjent, mulig av tre. Leiligheten ligger i første etasje med støpt gulvdekke mot grunn av betong. Gulv er belagt med fliser eller laminat.

For å få tilstandsgrad 0 eller 1 må høydeforskjeller rettes opp. Det vil imidlertid sjelden være økonomisk rasjonelt som et enkeltstående tiltak i en bolig som dette. Dersom boligen en gang skal renoveres, kan man vurdere slike tiltak. Ny eier må selv vurdere eventuelt behov for oppretting.

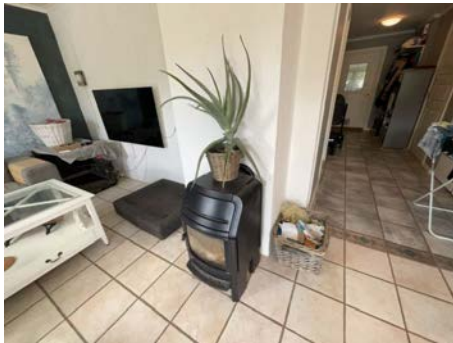
- Enkelte håndtak har noe slark. Enkelte dører bør justeres noe for å unngå slitasjeskader.

TG 2 Innvendige dører

Formpressede tre/lettdører som innvendige dører.

- Justering og vedlikehold av overflater.

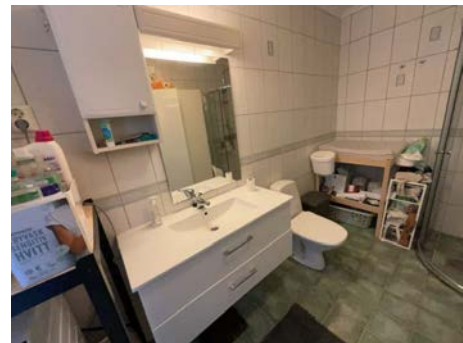
TG 2 Overflater vegger og himling

- Løsning rundt vifte bør fuktbeskyttes bedre, slik at det tåler eventuelt vannsprut.

- Dusjing direkte på flis fungerer, men fliser i dette området vil normalt ha kortere levetid på grunn av stadig fuktbelastning. For å forlenge levetiden til fliser og membran, kan det vurderes om det bør settes inn dusjkabinett. Også anbefalt i neste punkt, da dette også bedrer lekkasjesikringen i rommet.

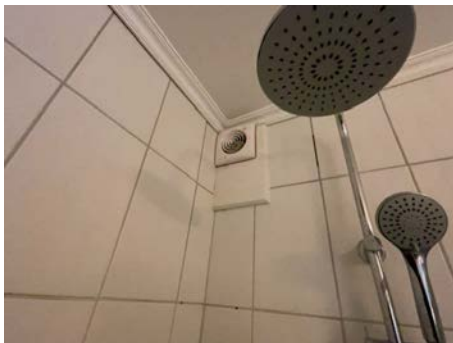
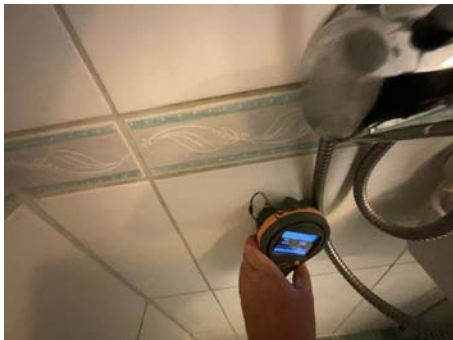
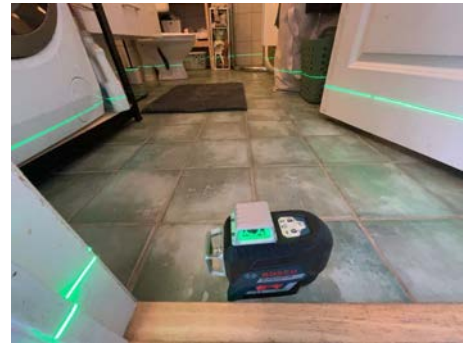
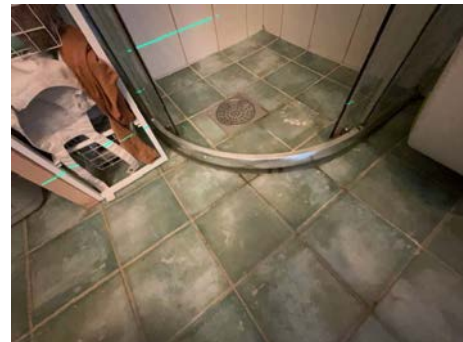
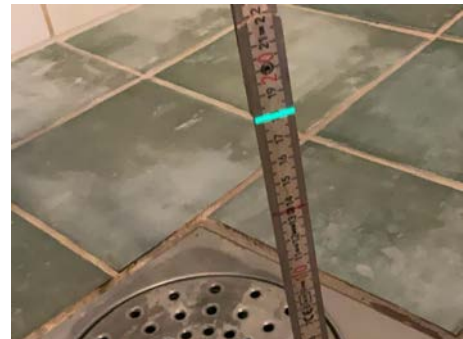
- Gulvet er ikke tilstrekkelig lekkasjesikret på grunn av oppkant tilhørende dusj. ved en eventuell lekkasje utenfor dusjområde vil kunne medføre at vann ledes ut i konstruksjon eller andre bygningsdeler før det vinner veien til sluk.

TG 2 Overflater Gulv

-- Tidspunkt for utskifting av gulvfliser nærmer seg. Endring av dusjløsning til dusjkabinett isteden for dagens løsning vil kunne forlenge levetiden til fliser, samt løse avvik knyttet til lekkasjesikring.

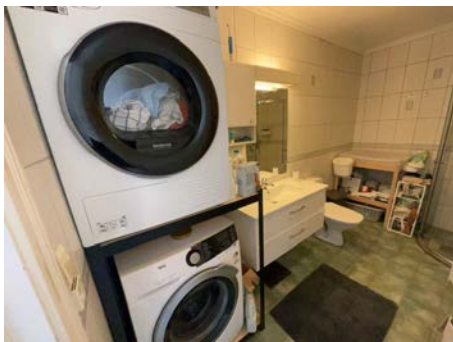
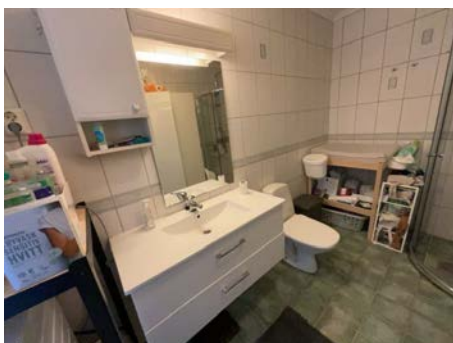
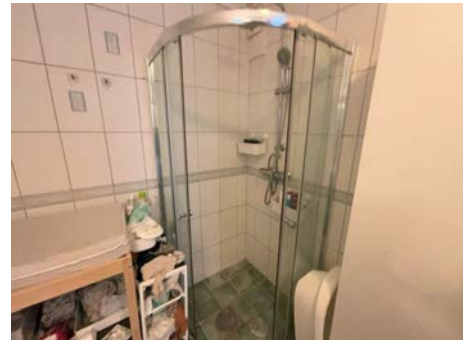
- Rommet mangler tilluftsløsning. Luftutskifting vil derfor ikke fungere som tiltenkt, noe som kan medføre til skader på sikt.

! TG 2 Ventilasjon

- Tilluftsløsning bør etableres for å lukke avviket.

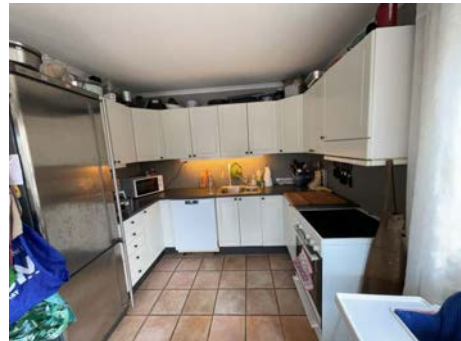
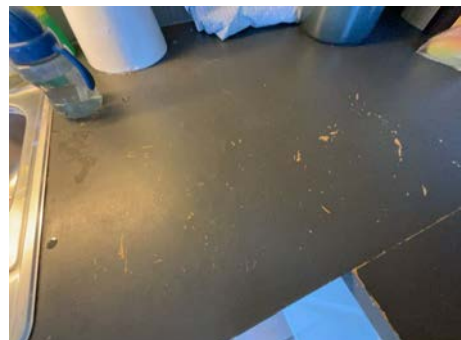
TO 2 Avtrekk

- Tiltak:
- Avtrekksviften trenger noe vedlikehold i form av rengjøring/rens og utbedring av slark.

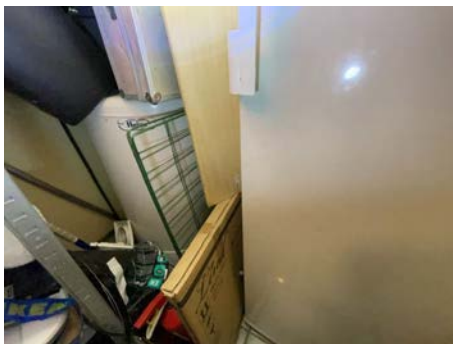
TG 2 Elektrisk anlegg
