# Solheiveien 5

Skomrak – Lyngdal

# Enebolig med garasje på solrik utsiktstomt.

Befaringsdato: 13.02.2023

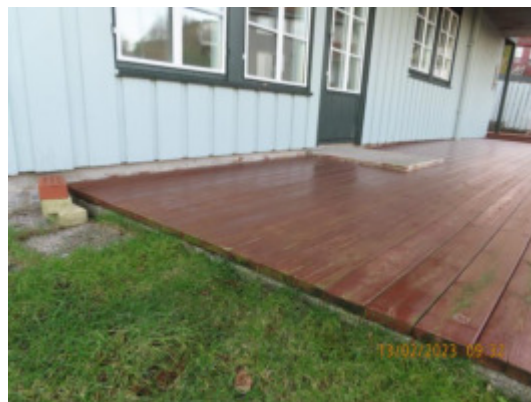
Det er påvist råteskader i terrassebord på treplating utenfor underetg. Denne platingen har skjevheter, som er godt synlig langs husvegg. Enkelte terrassebord er dels løsnet rundt en søyle på samme treplating.

Sig/skjevheter i treplating utenfor underetg.

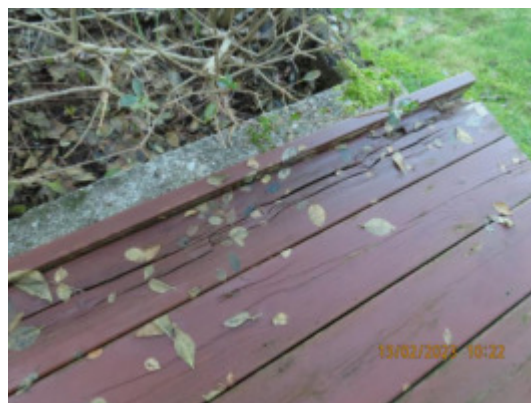
Råte i terrassebord på treplating utenfor underetg.

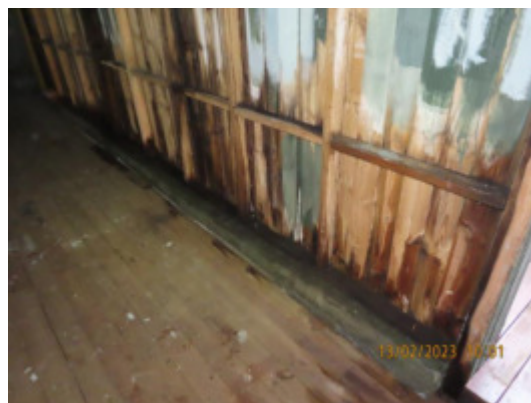
Rom under veranda

Rom under del av veranda bærer preg av lekkasjer og utettheter i vegg.

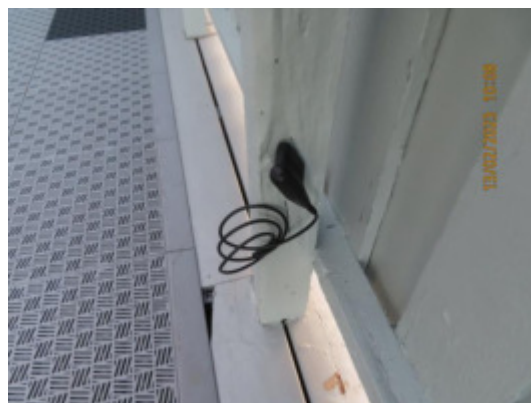
Det er påvist råteskade i rekkverk/levegge i område ved overbygget veranda.

Råteskade i tresøyle på overbygget del av veranda, utenfor kjøkken

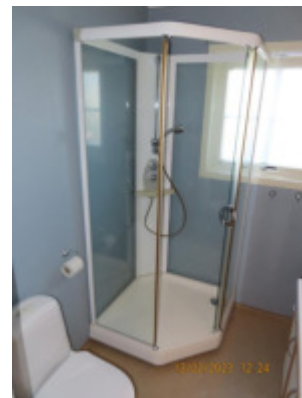
Gulvet har vinylbelegg. Rommet har panelovn som varmekilde. Det er 3-4 mm motfall på gulv, målt fra gulv inntil dør mot gulv foran sluk. Det er ca. 17 mm oppkant på gulvbelegg mot dørterskel.

- Det er mulighet for at det kan forekomme vannlekkasje på våtrommet hvor vann ikke vil gå til sluk.
- Det er påvist andre avvik:
- Det er påvist at høydeforskjell fra topp slukrist til gulv/synlig topp membran ved dørterskel er mindre enn 25 mm.
- Det er påvist at gulvoverflaten har sprekker.

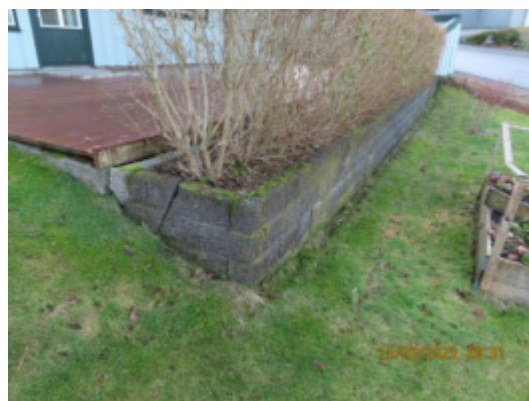
Hagemur på nedside av bolig

Det er påvist sprekker og sig i hagemur på nedsida av bolig (hagemur har synlig helning utover i toppen).

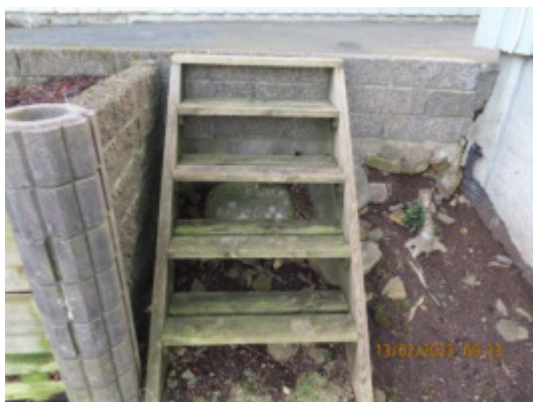
Det er påvist større sprekker og/eller skjevheter i muren. Det mangler rekkverk/annen sikring på forstøtningsmuren(e) ut ifra dagens krav. Det er påvist sprekker og sig i hagemur på nedsida av bolig (hagemur har synlig helning utover i toppen). Det er ikke montert rekkverk over forstøtningsmur på nordsida av bolig.

Det er ikke montert rekkverk over forstøtningsmur
