**Solheiveien 5, 4580 Lyngdal**

# Solheiveien 5

# gnr. 41, bnr. 17

Befaringsdato: 13.02.2023

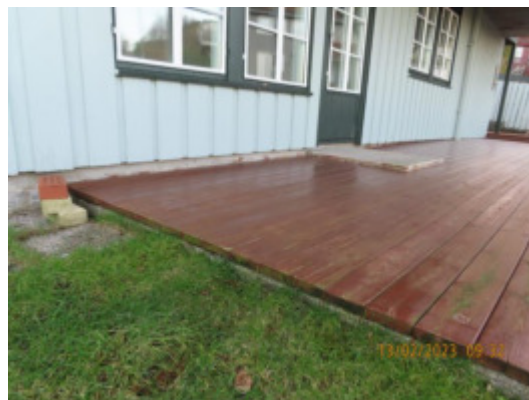
Sig/skjevheter i treplating utenfor underetg.

Det er påvist råteskader i terrassebord på treplattning utenfor underetg. Denne plattningen har skjevheter, som er godt synlig langs husvegg. Enkelte terrassebord er dels løsnet rundt en søyle på samme treplattning.

- Råteskadede konstruksjoner må skiftes ut.
- Det må foretas tiltak for å lukke avviket.

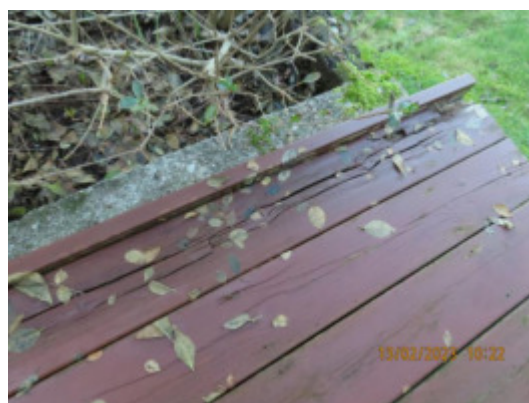
Råte i terrassebord på treplating utenfor underetg.

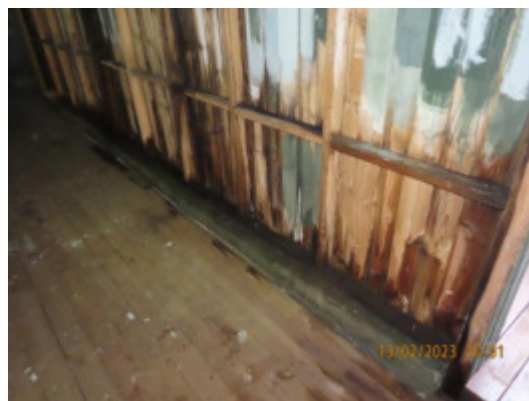
Rom under veranda

Rom under del av veranda bærer preg av lekkasjer og utettheter i vegg.

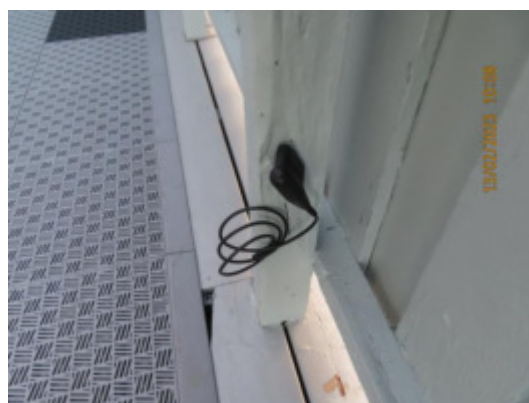
Råteskade i tresøyle på overbygget del av veranda, utenfor kjøkken

Det er påvist råteskade i rekkverk/levegge i område ved overbygget veranda.

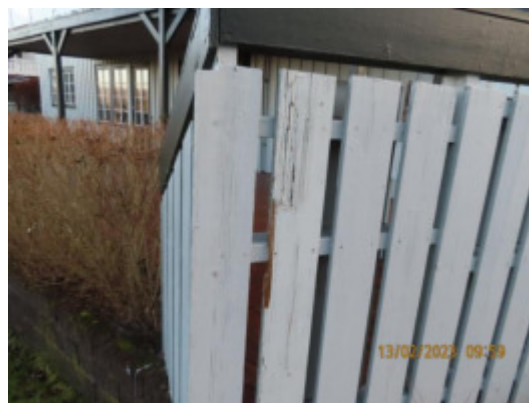
Råteskade i hagegjerde

- Det må foretas tiltak for å lukke avviket.

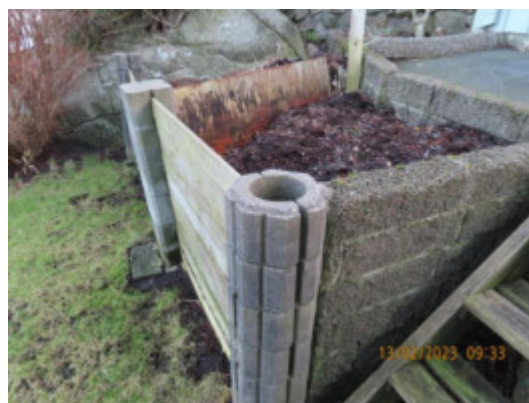
Skjevheter i søyler av betongblokker
